第3班 頭首工班報告

頭首工災害について

小生らは昭和28年12月14日より6日間にわたり、筑後川および白川水系における11ヶ所の頭首工すなわち恵利大石、万年、恵良、玖珠、三隈、保木下、上河原、竹田、畑、下井手の災害の現状を踏査した。これに県より得た資料を参酌して、下記の如き考察を行つた。まず、各説として踏査した堰堤について、破壊の原因と復旧に対する所見を述べ、次に総説において総括的な考察を加えることにする。

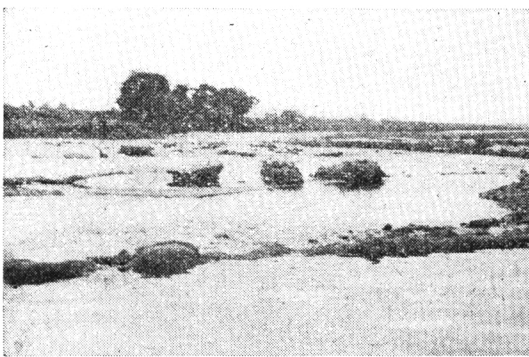
写真 1 惠利堰被害状況

堰の位置は河心の彎曲点にあり上流右岸の砂州と相俟つて、洪水の流水は左岸に衝突し、加うるに左岸堤は右岸側より 1.50m 低きため左岸 2ヶ所で破堤した。堤体においては最高水位の時は上下流にほとんど落差を認めないが、減水と共に次第に落差を生じ、遂にこれに因る揚圧力の増加および洪水時の河床流速が床端部の安全流速を超えたため床版下面に侵蝕を生じ、これに加うるに転動流下する玉石の衝撃等により床版の破壊を生ずるに至つた。既往昭和 25, 26, 27 年の洪水においても連年同一の破壊状況を呈していた。

本堰においては堰の一部が決潰したるに止まり且つ元の堰の型式、位置共に適当と考えるので、復旧としては一部の改裝修理に止めるべきである。なお今回の災害の状況を見るに床版趾部の洗掘が著しいからこの部分には充分の深さに達する止水壁を入れ、穿掘が床版下に進行するのを阻止することが望ましい。この止水壁には水抜孔を設けて揚圧を防ぐようにする。なお揚圧の軽減のためには止水壁を堤の上流側においても深く設けることが必要である。また前床の厚さはその重量をもつて揚圧力に抵抗するに充分な厚さを与えると共に堰堤を超えて落下する転石の衝撃力に対しても耐え得るものでなければならない。揚圧力については上下流の水位差を基礎として算出すべきことは勿論であるが、これは洪水時の流水関係より算出すべきものとする。なお各堰の共通事項については総論にて述べる。

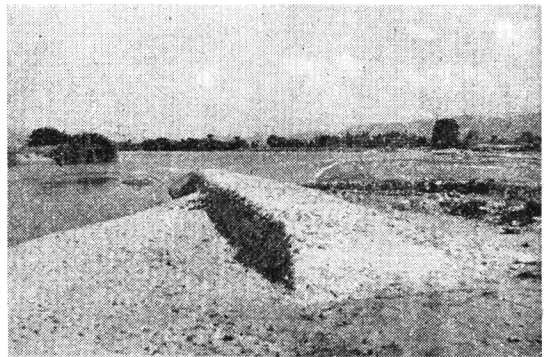
写真 2 惠利堰象ノ鼻

概している。堰の型式は斜堰であつて河心にほぼ 44° の傾斜をなし、堰堤は中央において上流側に張出してアーチ型をなし、その延長は 315m に達する。河心が彎曲しているから流心は左岸に偏しているが、洪水時には直流して砂礫が取入口に流入するので、これを防ぐため図の如きいわゆる象の鼻と称する突堤を設けている。堰体の縦断形状を見るに堰頂は下流水叩趾までの延長右岸側において 150m、左岸側において 340m に達する。

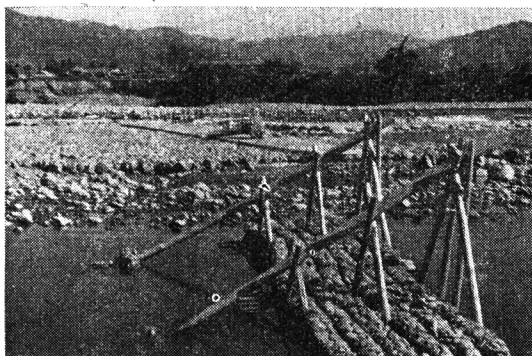
写真 3 大石堰被害状況

本堰においては張石に用いられている転石大なるためその床版が揚圧により破壊されたとは認められないが、各流筏路の側面張石が流下する転石の衝撃により法崩れをなし、次第に水叩の床張り面を侵蝕して破壊面を拡大するに至つた。また水叩下流端末はこれに接続していた中洲の護岸が流失したため引続き侵蝕されるに至つた。故に水叩床版の破堤は揚圧力によるものでなく、すべて端末から崩壊が進行拡大されたものと推定される。

現在の堰頂部の張石は径 1m 前後の大なる転石を選んでいるため直接破壊を受けなかつた。若し流筏路法面の崩壊がなかつたならば堰堤線は完全に維持できたであろう。改装に当つて井筒等の完全な基礎の上に近代型のコンクリート堰を用い、張石をもつてその肌を覆うたならば、下流部の水叩は短縮しても、今回の如き洪水に対し充分耐え得たであろう。

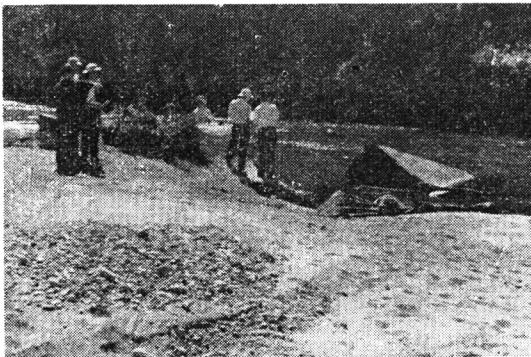
写真 4 万年堰被害状況(右岸袖の残骸)

当堰は洪水3ヶ月前に完成したばかりのものであつた。現在においては水叩部は完全に流失し堰体は僅かに右岸河床下に没する部分のみを残している。水叩の床版は相当の厚さを有していたため直接の破壊はなかつたが、水平にして且つ急流部にあるものとしては短小であり、下流部洗掘に対して何らの処置が施してなかつたために床趾部の洗掘が激しく順次下流より上流に向かつて水叩床版の破壊と流失が行われたものと認められる。

当堰は決壊の主原因が水叩下端趾部の洗掘にあつたことは、堰の工事中すでにその兆候が発生していたといわれていることから明らかである。堰頂下の止水壁をさらに深くすること、水叩部の床版を厚く、その趾部に至つて殊に厚みを増加せしめ止水壁をここにも設けると、水叩の下流端延長15mはむしろ逆勾配となし河床の洗掘部を水叩より下流に引離すことを要する。

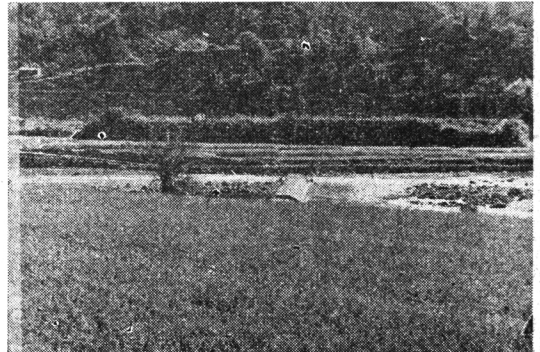
写真 5 恵良堰被害状況(左岸欠損)

以上の如く堰体は流失を免かれたけれども水叩は完全に破壊するに至つた。まず木工沈床が流失し, 次いで水叩趾部における洗掘が次第に床版基礎部に波及してこの部分を侵蝕流失せしめ, 併せて天端を超えて落下した転石の衝撃により破壊したものと思われる。

前記万年堰の場合と同様であるが, なおこの場合について付加すべきことは以下の如くである。すなわち堰体は全長固定堰であり, 加うるに取入口は流心の反対側にあるために河床は堰の上流側堰頂まで全断面を通じて上昇し取入口の流入は極めて困難を感ずると共に導水路に流入する砂礫の量も甚だしい。これに対する処置としては取入口に隣接する堰の一部を少くとも15m以上可動堰とすることである。これによつて次の洪水により堰体の破損を招くことを憂うるむきもあるが, これはむしろ逆に被害を軽減するであろう。下流水叩部の復旧処理については, 万年堰の項に記したところと同一の考慮を払うべきであろう。

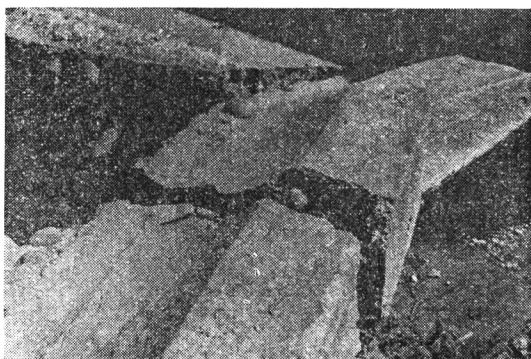
写真 6 玖珠堰被害状況 (左岸袖の欠潰状況)

阻水壁比較的浅く, 水叩部延長短く, 洪水量が異常に大きい下流側の洗掘を発端として順次上流側に向つて工作物の破壊流失が行われた。

復旧について今後の洪水に対する設計上の考慮は前記万年堰の場合と同様である。ただ堰の新設の位置については左岸に沿う流心の不変の位置を求めなければならない。

堰の上流相当区間流心の左岸に沿うことは前記の通りであるが, 橋梁位置より上流においては左岸は砂礫洲をもつて覆われ, その下流先端は下流に向つて移動していることは明らかである。殊に今回の洪水により従前の河幅 80m を 120m に拡張する改修計画であるとのことであるから, さらにその下流への移動速度を増す憂いがある。堰の下流側は直ちに左岸に砂洲を見るが, これは斜堰による流心の偏曲のためとも考えられるから旧堰の撤廃により左側の洲は下流に退下する可能性が多い。これらの点を考慮して若し新堰の位置を変更するとしてもあまり上流に移すべきではない。さらに流心の固定のためには左岸より現在の流水幅 30~40m を可動堰としてそれより右側を固定堰とすべきではないか。この時流木に対して可動堰の幅は考慮すべきである。

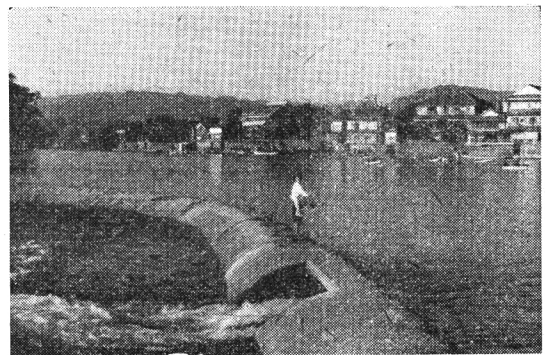
写真7 三隈堰被害状況

以上の洪水流況であつたので堰位置においては主流は河幅の中央にあつたために三隈堰は正面よりその全衝撃力を受けることを免かれた。且つこの河幅拡大部分は流速もやや緩和せられていた。堰体も重力式であり、築造も新しい(昭和23年完成)ものであつたことも有利な条件となり堰体は破壊を免かれた。しかしながら転石の衝撃による水叩部の崩壊箇所の点在、水叩趾部の河床侵蝕が認められる。築造年代の新しいことに比しコンクリート肌の著しい摩滅を見たがこれは石張りすることにより免かれたであろう。

本堰堤は著しい破壊をしていないためにほとんど復旧の要はないと思われるが、若し改築するならば万年堰に述べたと同様な注意を要する。

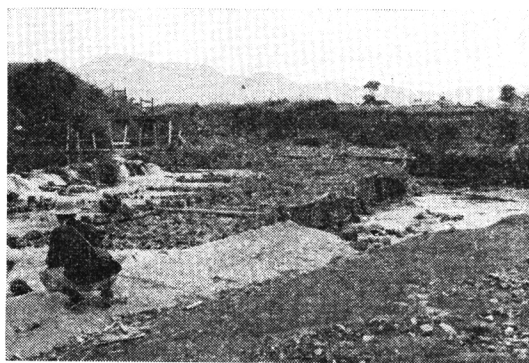
写真 8 保木下堰被害状況

上記の如き堰体にして築造も古く（明治25年頃）、早晚改築を要する時期にあつたものと考えられるが、直接の原因は直流する洪水の流心が堰の左岸袖を破り、水叩下流部河床を洗掘して堰体は下流側より順次崩壊流失したものと認められる。

復旧計画については阻水壁の深さ、両袖の設計、水叩床版面の逆勾配等には特に留意すべきである。特に本堰の場合は取入口の河心に対する位置の関係上土砂の流入堆積が多く、これを防ぐためにはその左岸堰体の相当部分を開らいて可動堰とし、なお取入前庭の河床面には土砂止壁を設くる等、特に留意すべきである。堰の全コンクリート面を割石張によつて保護すべきことも、本河川の如き転石の大きい急流河川においては欠くことができない。

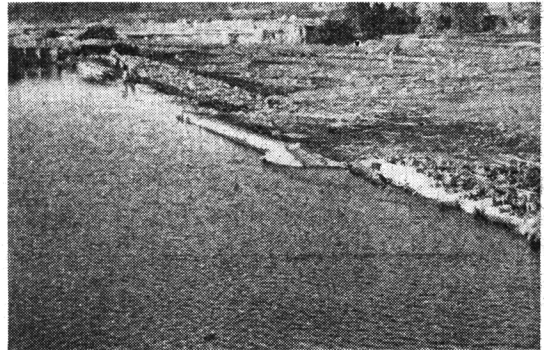
写真 9 上河原堰被害状況

その洪水量は $1,500\text{m}^3/\text{sec}$ と称せられ、堰頂上の最大水深は 5 m に達したという。洪水は上流の狭窄彎曲部において右岸を削り、あるいは右岸耕地面を溢流し、直流して堰の左半分を流失せしめた。また洪水初期において彎曲部左岸に衝突して右折した流心は堰の右岸の軸を崩壊せしめた。

堰の位置は元の位置が適当と考えられる。但し左岸取入口前庭の堆砂と導水路への砂礫の流入を防ぐために取入口およびその上流数十mの左岸を流線に沿う如く河川に出し、取入口もその線に延ばし、この下流に接する締切堰の相当幅を放水用可動堰として欠口せしめることが良策と思われる。

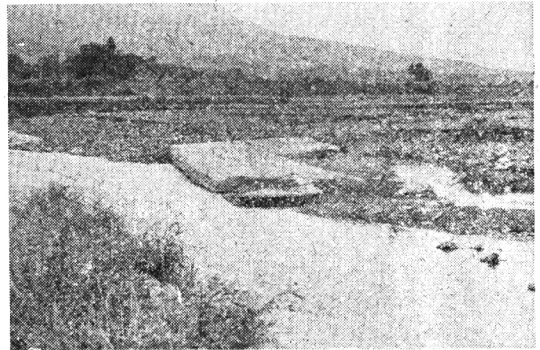
写真 10 竹田堰被害状況(左岸一部残る)

は既往の流心を流下するため、上流彎曲部右岸を侵蝕崩壊せしめ、さらに堰位置においても右岸部を突き堰の決壊を生ぜしめた。左岸には砂礫の堆積が行われ堰は半ば砂中に没し、左半部の堰体は崩壊を免かれた。洪水の最盛期には上流の彎曲部においては洪水は台地上を直流し耕地を流失せしめた。このために堰位置の流勢は衰えて堰の左半分はそのまま存置せられるに至つた。

現在の堰の位置において流心は常に右岸に固定しているからこの位置は適当と認められる。堰体の方向は前位置のように斜でよいと思われるが、取入口付近は右岸に直角となし放水樋門を付帯せしめ、取入水門は流心の方向に位置せしめることにより、在来の如く導水路への土砂の流入を防ぐとともに取入水門前庭の河床の土石の掃蕩をなすべきである。

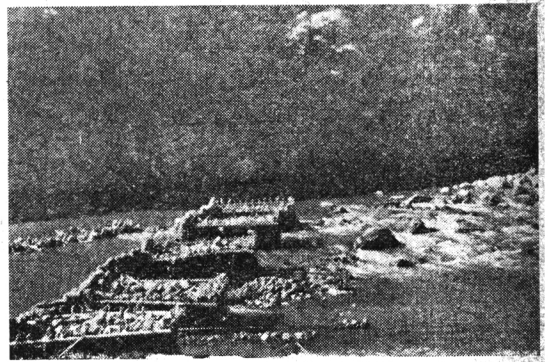
写真 11 畑堰被害状況

洪水は $4,000\text{m}^3/\text{sec}$ と称せられ、堰頂上の水深は5mに達したという。堰位置の河床は下流発電所の取入堰堤に支えられていたが、今回の洪水によつて完全に破壊されたことは、極めて旧式な構造であつたので止むを得なかつた。

現位置よりやや上流は流心が常に左岸にあるため堰位置をその位置に移し、堰体を割石で巻立て、取入口に隣

接する堰堤の一部を可動堰とすること等が必要と考えられる。

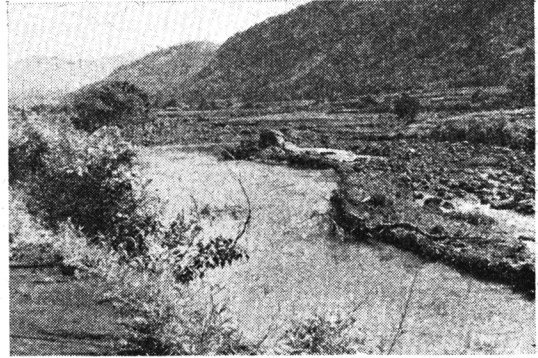
写真 13 下井手堰被害状況

河床横断面を見るに高低の変化はなほだしく、その最高低位部の差は3mに達している。在来の堰の崩壊は以上の如き脆弱なる構造であるため当然であるが、復旧に当つていかなる設計工法を採るべきか。この頭首工は比較的小面積を灌漑するに過ぎないので、負担の関係上かくの如き荒川に対する施設として完全ならしめることは容易でないとすれば、むしろ間近にある発電放水口より直接取水すべきではないか。完全なる止水をなしている発電取入堰堤より下流3,000m、上井手堰より下流1,500mの間の僅かな流域を加えるために大なる工費をもつて締切堰堤を重複せしめることは考慮を要するものと思われる。
