第4班 ダム班報告

溜池災害について

付 踏査溜池の被害状況 (No.1~18)

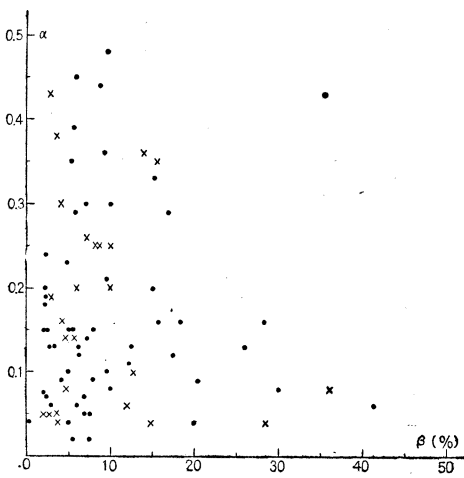
図 1 福岡県 (被害×印, 無被害・印)

1) α 値の方には相当の分布があるが、 β 値の方にはほとんど分布がなく、福岡県を除いて、 β の値で10%以内に入っている。

2) α 、 β 値の小さな(原点付近にも)無被害溜池が存在している。

β 値の方に点が分布しないことは、決潰が問題になる頃には、既に溜池は満水状態にある場合が多く、この影響が余り効いて来ないためかと考えられる。次に危険の大なる原点付近にも無被害溜池が存在することは、性質上、当然考えられることであつて、これらの図は余水吐、放水路並び堤体溢流に関連して災害を受けたものが α 値のいかなる程度に分布したかを示すものであり、換言すれば、どのような α 値以上であれば被害が無くて済んだかを示す一つの警戒点を与えるものと思われる。

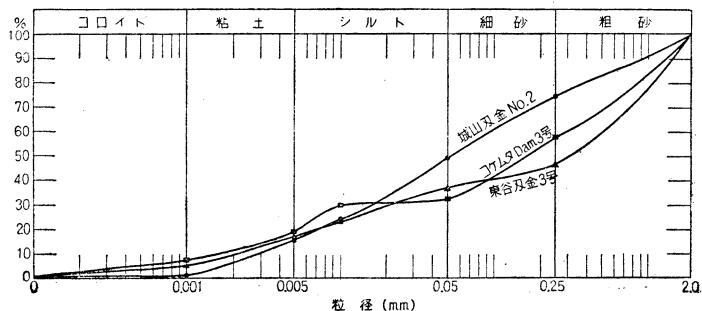
図 5 粒径加積曲線

以上の分析並びに実験結果を見ると、大体次の如くい得ると思う。築堤用土は特に不適當とは認められないが、微粒子が少ないことが特徴と考えられる。採取試料の乾燥土重量は、東の谷溜池を除いて、いずれも標準締固めを行つて得た最大乾燥土重量に比較して、相当低い値を示している。堰堤の安定は、内部摩擦角も関係するのであるから、このことのみをもつて安定が良くなかつたとはいえないが、締固めの程度が 3 kg/cm^2 以下であつて、従つて、透水性が(5)に示す数値より大であつた事は想像に難くない。

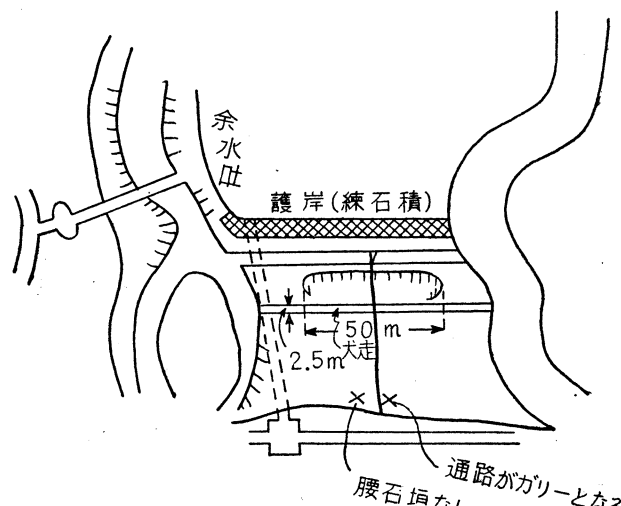
踏査溜池の被害状況 No. 1

所在地	佐賀県 佐賀郡 久保泉村 野馬	池名	神籠池
流域	1 面積 直接3町 間接362町 2 林相 松, 雑木, 竹林, 平均樹令20年 3 地質土質 砂礫質壤土, 深成岩(花崗岩質)		
堤体	1 形式 中心双金 2 築造年 昭和16~24年 3 堤高 18.2m 4 堤頂 5 外法 2.5割 6 内法 2.5割 7 双金 黄褐色粘土 8 抱土 黄褐色弱粘土 9 最大貯水量 364,825m ³ 10 洪水時水深 15.7m 11 満水面上余裕 2.5m		
余水吐	1 形式 溢流式(張石工) 2 巾 5.0m 3 深さ 0.28m		
被害状況	<p>1 外法崩れ。 2 搦固め不十分で満水したことがない。(昭和22年完成) 3 満水によつて透水性の堤体が急速に飽和し, また, かつて亡つた法面の復旧部分の土が堤体と充分なじんでおらず, 前の迂り面に雨水が透入したことも原因となつて再び亡つたものと考えられる。 そのほか, 法尻に腰石垣等の排水施設がないため, 外法面法尻付近は常時過湿状態にあつた痕跡が認められる。</p>

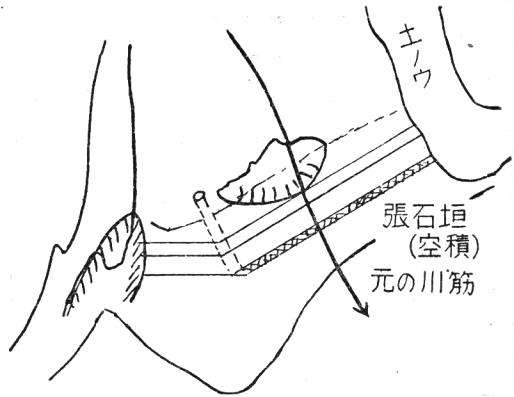
踏査溜池の被害状況 No. 2

- 1 地山取付部の決潰，内法面の崩落。
- 2 前双金の形式で内法面に護岸がない。
右岸外法先より平常から漏水が認められた。
- 3 まず，右岸の堤体接着部分の地山岩盤（花崗岩）が風化し，脆弱であつたのが満水によつて剪断抵抗を失つて決潰した。
水面の急降によつて内法面が全面的に崩れ落ちた。
- 4 嵩上げしてあるが，直接の原因となつてゐるとは認められない。

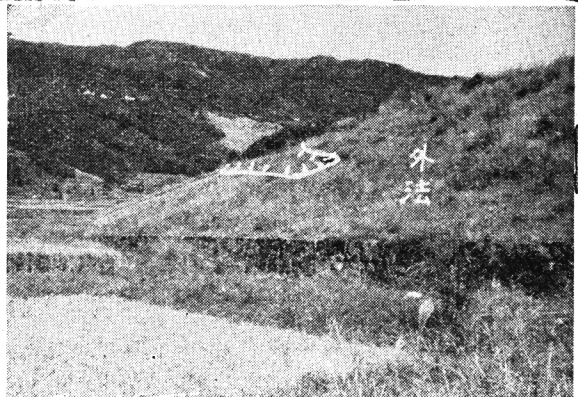
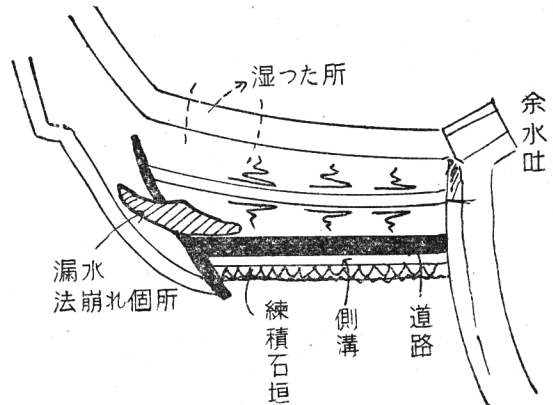
No. 3

- 1 漏水，外法入り。
- 2 漏水によつて外法が腫み，それが満水によつて辻つたものと思われる。
- 3 外法尻先に水を吹き出している場所があることから，基礎地盤の漏水処理が必要である。

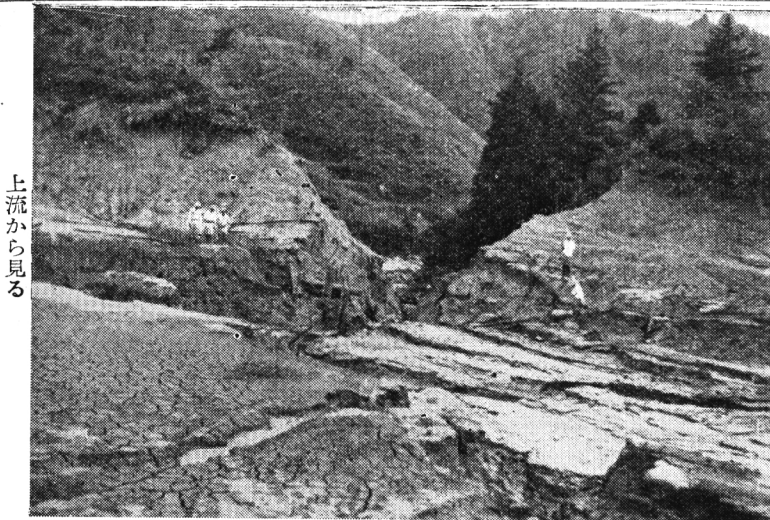
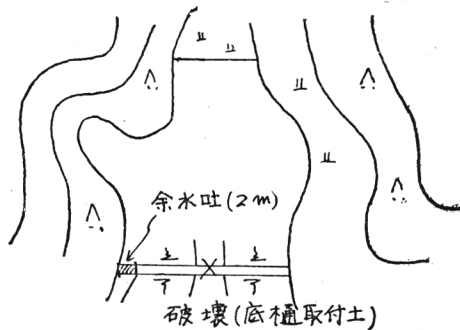
踏査溜池被害の状況 No. 4

樋管の処から通水、遂に欠潰に至る。古く築造したもので、当時の木管をその後、土管に代えて、その位置を上げてあつた。

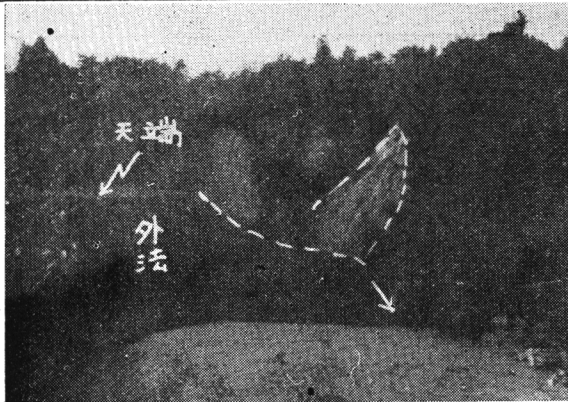
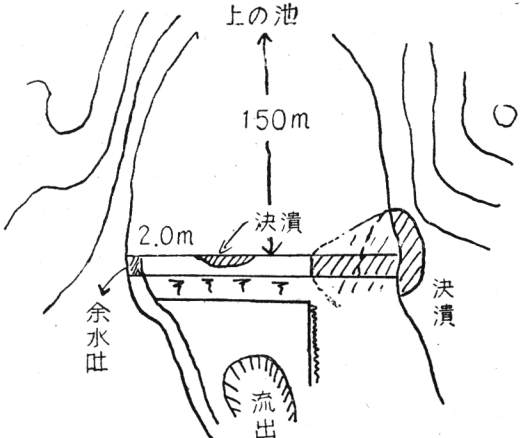
踏査溜池被害の状況 No. 5

1 外内法崩れ。地山接着個所よりの全壊。
2 上流に 2ヶ溜池があり、上のものから順次欠潰した。

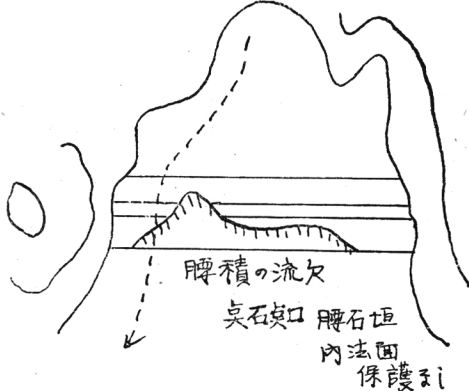
踏査溜池被害の状況 No. 6

1 外法崩れ。
2 まず、外法脱落。次に部分的沈下を起していた右岸寄りの部分が決潰し、そこから溢流し更に外法を壊した。木材、土のうで欠口に応急的な余水吐を築いたので欠口の拡大を防ぎ止めた。欠口は巾20m深さ5m程度。
3 中心双金が認められない。用土は適当だが突き固め不十分、内外法勾配が急過ぎる。内法面の保護が適切でない。
4 断面の過小、突き固めの不十分等の原因から満水時の浸潤線が外法面に出てしまつて外法壊りを起したと思われる。

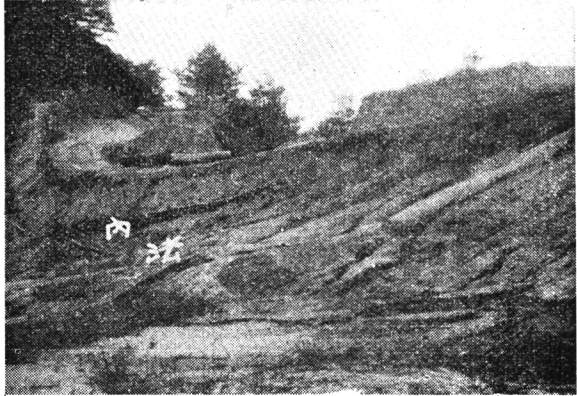
<p>堤の内側</p>

所在地	福岡県 糟屋郡 須恵町 上須恵			池名	東ノ谷
流域	1 面積	2 林相 松, 杉	3 地質土質	風化花崗岩, 蛇紋岩	
堤体	1 形式	土堰堤	2 築造年	昭和7年	3 堤高 8.5m
	4 堤頂	5 外法	2.5割	6 内法	2.0割
	7 双金	中央の位置にある		8 抱土	
	9 最大貯水量	21,220m ³	10 洪水時水深	11 満水面上余裕	
余水吐	1 形式	コンクリート造	2 巾 1.0m	3 深さ 0.5m	
被害状況	<p>底樋管の部分から崩れ出しその上方で堤長20mにわたって沈下, この凹部を溢流して外法を侵した。</p> <p>径3.5吋のパイプをサイホンとして堤頂越しに排水して使った。これは相当, 排水能力を援けたという。</p>

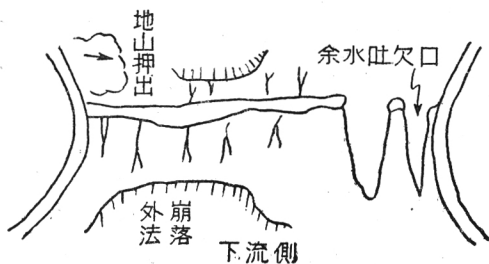
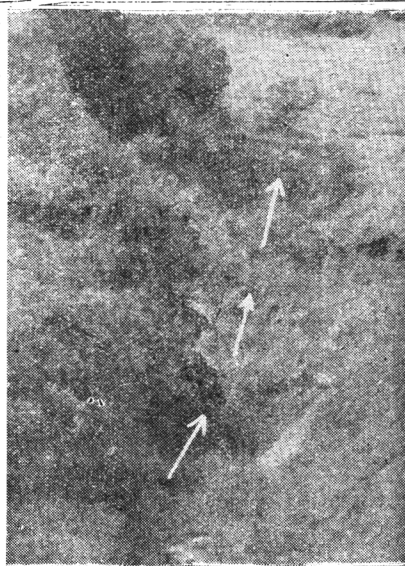
踏査溜池の被害状況 No. 8

- 1 初め満水が余水吐を越えていたところ、余水吐石張りで通水起る（土俵40俵ばかりで吐水口を押えた）
- 2 次いで、余水吐ヶ所の地山との接続部欠潰、外法崩落し（初め1.0尺程迂り落ち次いで1時間に1.0尺位の速さで迂り落つ）堤頂30mにわたつて沈下、これから溢流する。
- 3 余水吐に接した樋管のところ欠潰し、欠潰による低水により右側地山が池内に崩れ出し、内法また迂り落つ。

左側は地山、右側は堤防、余水吐欠潰口を上から見る、

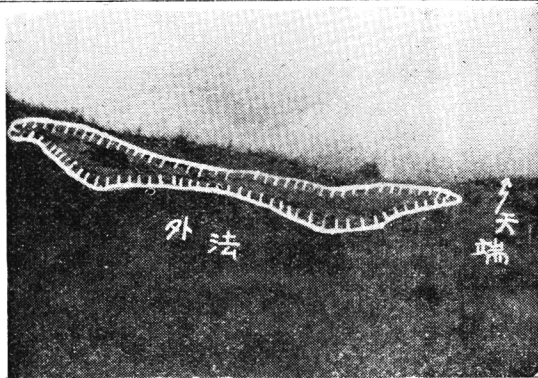
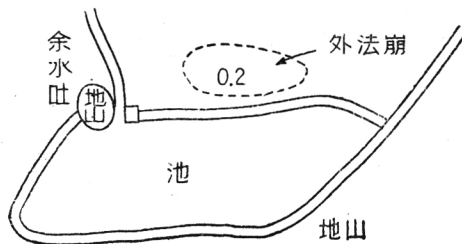
踏 査 溜 池 の 被 害 状 況 No. 9

- 1 漏水、外法崩壊。
- 2 外法面が平常から湿潤であつたのが満水と強雨に会つて腫み滑り出す。
- 3 外法法尻に石積垣がなく、平常から漏水していた。（土留の土俵に水稻、水草が生えている）法面に雑草繁茂し、管理不良、被災後もなお漏水している。
- 4 締固めが不十分であると考えられる。（法勾配は一応よい）

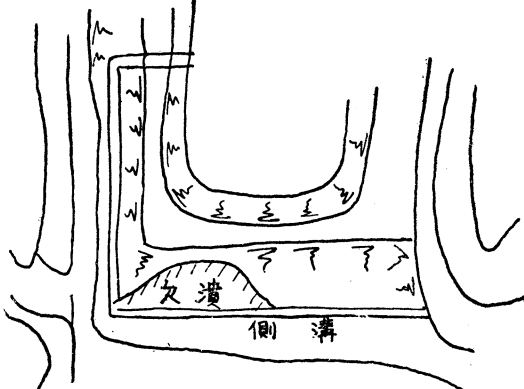
踏査溜池の被害状況 No. 12

所在地	福岡県 宗像郡 上西郷村 本木	池名	荒谷堤
流域	1 面積 30町歩	2 林相 檜林	3 地質土質 風化花崗岩
堤体	1 形式	2 築造年 300年前	3 堤高 10.5m
	5 外法 2.0割	6 内法 2.5割	7 双金
	9 最大貯水量 5,965m ³	10 洪水時水深 7.00m	11 満水面上余裕 2.5m
余水吐	1 形式 コンクリート	2 巾 8.32m	3 深さ 1.0m
被害状況	<p>1 外法崩れ。</p>

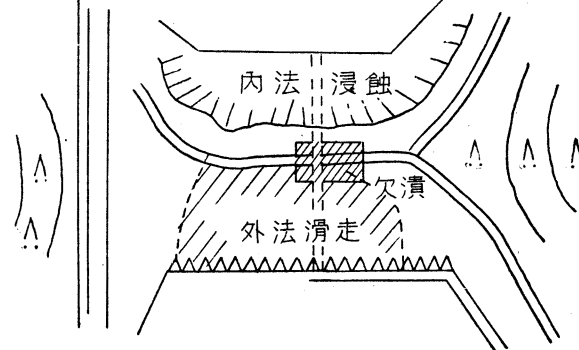
踏査溜池の被害状況 No. 13

所在地	福岡県 宗像郡 神与村 入並吉原	池名	吉原
流域	1 面積 40町 (直接10町)	2 林相 雑木	3 地質土質 深成岩 (花崗岩)
堤体	1 形式 前双金	2 築造年	3 堤高 6.5m
	5 外法 1.5割	6 内法 1.8割	7 双金 高さ5m巾1.5m~3.0m
	9 最大貯水量 3,700m ³	10 洪水時水深 5.50m	11 満水面上余裕 1.3m
余水吐	1 形式 平坦暗渠式	2 巾 0.50m	3 深さ 0.30m
被害状況	<p>1 内, 外法崩れ。 2 外法が沁り, 堤頂一部より溢流欠潰し, 内法面が崩壊。 3 底樋老朽のため上部堤頂が沈下したこと, 脆弱部よりの漏水によつて外法面が腫んでいた。満水によつて溢流欠潰と外法面の滑走を相次いで起したものと思う。 4 余水吐の暗渠形式に検討を要する。法勾配が急過ぎる。</p>

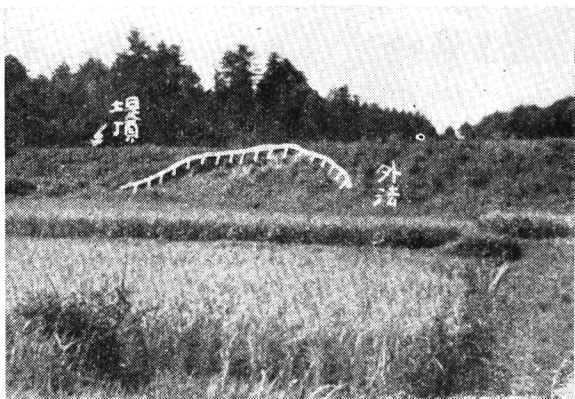
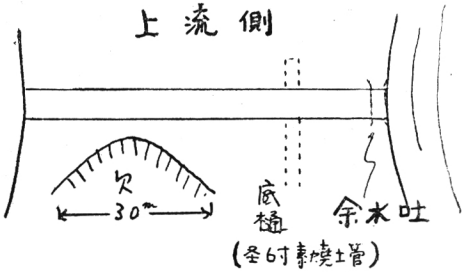
踏査溜池の被害状況 No. 18

所在地	福岡県 鞍手郡 笠松村 芹田			池名	一丁田
流域	1 面積 5~6町	2 林相 松林	3 地質土質 花崗岩質風化		
堤体	1 形式 双金なし	2 築造年 明治初期	3 堤高 5.0m	4 堤頂 2.5m	
	5 外法 2.0割	6 内法 2.0割	7 双金	8 抱土	
	9 最大貯水量 48,000m ³	10 洪水時水深	11 満水面上余裕		
余水吐	1 形式 素掘	2 巾 2.0m	3 深さ		
被害状況	<p>1 漏水による外法崩れ。 2 法面に笹、雑草が繁茂して平常の管理が良好でない。 3 中心双金、腰石垣もなく、堤体が平常から過剰な水分を持っていたのが、満水によつて腫み法崩れの原因となつたものと思われる。</p>
