## 東日本大震災に対する水資源機構の対応

Investigation and Countermeasure of Japan Water Agency for the Great East Japan Earthquake

仰 木 文 男<sup>†</sup>  
(OGI Humio)川 村 文 洋<sup>††</sup>  
(KAWAMURA Fumihito)山 田 英 和<sup>††</sup>  
(YAMADA Hidekazu)

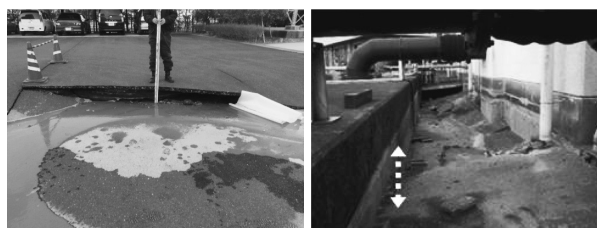
写真-1 揚水機場周辺の液状化状況

(1) 揚水機場構内 揚水機場周辺では、液状化による噴砂、地表面の沈下(約30 cm)が確認された(写真-1)。

液状化による噴砂

吸水槽周辺の沈下

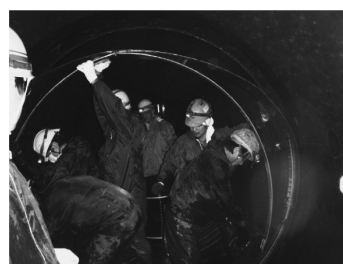
写真-9 内面からの応急復旧対応

（5）**房総導水路** 房総導水路と国営両総用水の共用区間では、バイパス水路のシールド二次覆工コンクリート（ $\phi$  2,300 mm）に目地の開きによる漏水が発生した。応急対策として内面バンドを設置するなど（写真-9）、農林水産省関東農政局、千葉県および両総土地改良区と協力し4月26日までに応急復旧対応を

完了させた。漏水は谷津田の軟弱地盤を通過する箇所が発生した。

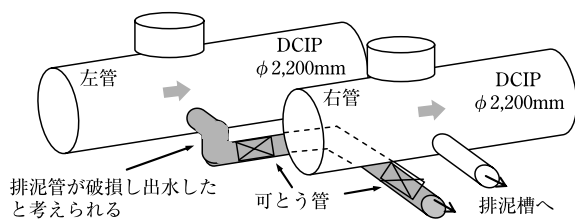
図-2 3号排泥工構造と被災状況(想定)

(4) **排泥工などの付帯構造物** 霞ヶ浦用水施設で最も被害が大きかった箇所は、送水路の3号排泥工周辺であった(写真-4)。本管より分岐している排泥管が破損し、出水した水が隣接する蓮田に土砂とともに

に流出した。冠水した部分を排水したところ、3 m程度の深さで陥没していた。また、上流部にある別の排泥工からも出水が確認された。そのほか、制水弁フランジからの漏水など多数の被害が確認された。

空気弁や排泥工といった付帯施設であっても被災すれば通水停止に追い込まれることから、耐震性能の強化が必要である。空気弁の樹脂製部品は、金属製に仕様を変更し、交換を進めていくこととした。また、被災した排泥工の排泥管には3カ所の屈曲部がある(図-2)。このような複雑な構造が被災の要因の一つと考えられ、排泥管の線形に考慮した復旧を行うこととしている。

排泥工の復旧は、余震が続く中での深掘は困難であることから、管内部から鉄板およびグラウトにより排泥管全体を閉塞し、排泥工の復旧よりも通水再開を優先させた。

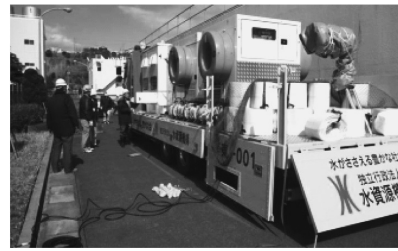
写真-10 可搬式ポンプ車(60 m³/min 級)

可搬式ポンプ車(写真-10)の配備については、余震による停電や計画停電対策など幅広い活用方法を示したもののといえる。

予備発電施設が被災したため、水機構利根導水総合事業所に配備していた可搬式ポンプ車を出動させ、余震による停電および計画停電に備えた。
