## 常時微動スペクトルデータを用いた損傷ため池堤体の健全度評価

## Health Assessment of Damaged Dam Body Using Microtremor Spectral Data

鈴木 哲也<sup>†</sup>  
(SUZUKI Tetsuya)荻原 龍太郎<sup>††</sup>  
(OGIWARA Ryutaro)森 井 俊 広<sup>†</sup>  
(MORII Toshihiro)河 合 隆 行<sup>†††</sup>  
(KAWAI Takayuki)

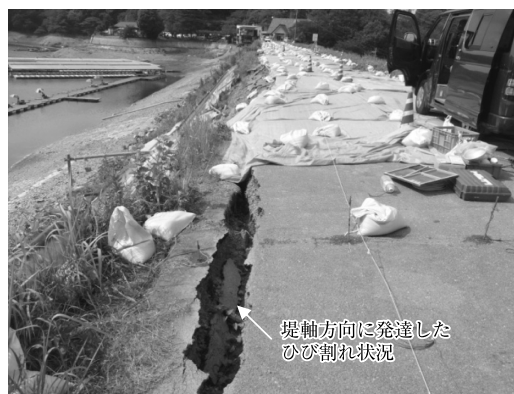
検討の結果、主な被災状況は、堤頂部における堤軸方向に発達したひび割れ損傷(写真-1)、法面の沈下・すべり(写真-2)および堤体部に施工された波返工などコンクリート二次製品の崩壊(写真-3)が確認された。同様の傾向は、宮本ら<sup>2)</sup>により行われた東日本大震災で被災した143カ所のため池施設の調査結果

写真-1 堤頂部において堤軸方向に発達したひび割れ

計測対象は、前述のとおり農業用ため池である A 池と B 池である。堤体構造は中心コア型アースダムである。A 池は 1933 年に築造され、堤高 19.7 m、総貯水量 128.3 万 t である。東日本大震災後、堤頂部において堤軸方向に進展したひび割れが顕在化した（写真-1, A 池）。B 池は 1950 年に築造され、堤高 18 m、総貯水量 128.3 万 t（A 池と同一）である。東日本大震災以後の損傷状況は、A 池と同様に、堤頂部においてひび割れ損傷が顕在化した。両池とも復旧に先立ち 3 次元比抵抗電気探査による被災状況調査が行われ、表層から約 2 m までの範囲で緩みが確認された<sup>2)</sup>。被災後の改修工事は、A 池、B 池ともに損傷部位の除去と再盛土が行われた。

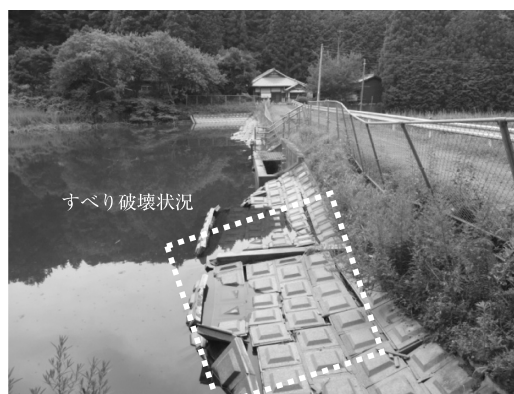
写真-2 法面の沈下およびすべり破壊

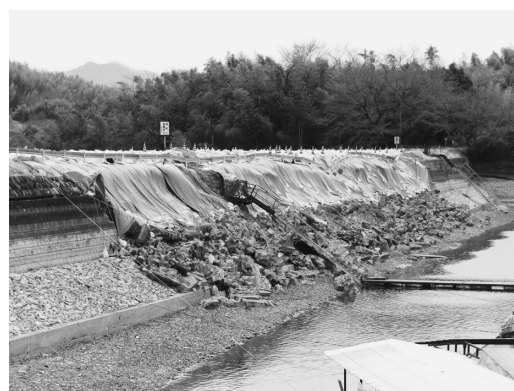
写真-3 A池上流部波返工の崩壊状況（東日本大震災後）

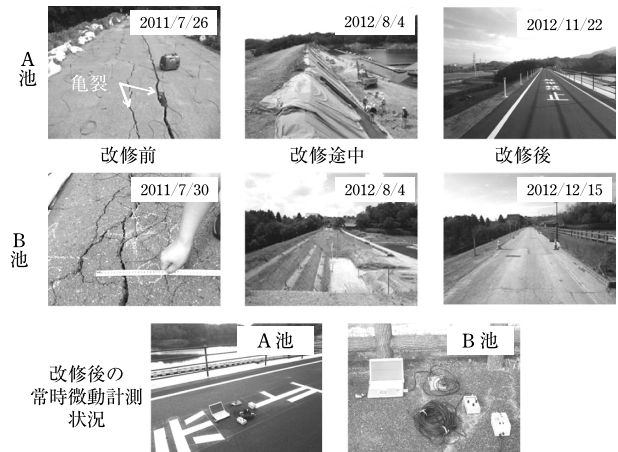
常時微動計測は被災直後の損傷時と改修後に行い、復旧効果の定性評価を試みた。復旧状況の概要を写真-4 に示す。

写真-4 計測施設の復旧状況

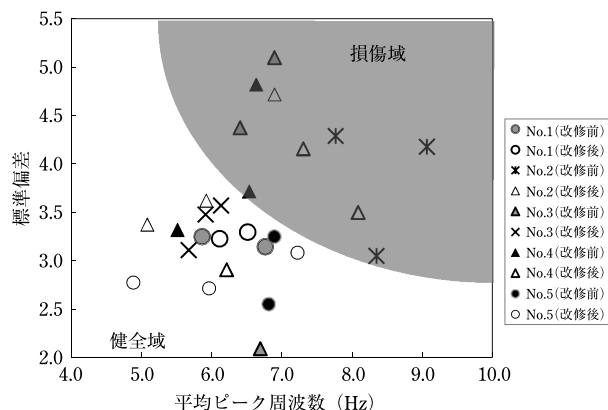
時刻歴データから H/V スペクトル比を算出し、被災後の復旧効果を定性的に評価した。各計測点では、同一地点で複数回（3～5 回）の計測を実施し、H/V スペクトル比のピーク周波数に関する平均値と標準偏差を算出した。検討結果を図-4 および図-5 に示す。その結果、A 池堤体、B 池堤体ともに標準偏差 2.5 よりも大きくかつ平均ピーク周波数が 5Hz よりも大きくなる範囲（図-4, 5：グレー部位）に損傷が顕在化した部位（No.2～4 改修前）での評価値が確認された。改修後の H/V スペクトル比が改修前と比較して標準偏差および平均ピーク周波数をともに低下させたことから、常時微動パラメータを用いることにより、復旧効果やその逆である被災度を定性評価することが可能になるものと考えられる。

図-4 H/V スペクトル比 (A 池堤体, H : Y 方向)

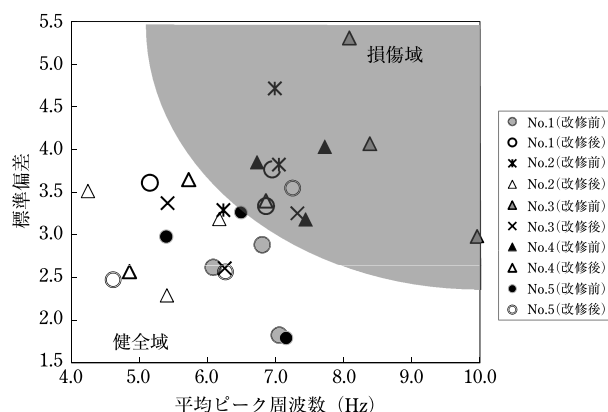
図-5 H/V スペクトル比 (B 池堤体, H : Y 方向)
