## 津波で被災した未整備農地の除塩取組み事例

### Desalinization of Tsunami-hit Farmlands: A Case of Unimproved Farmlands in Coastal and Low-level Area

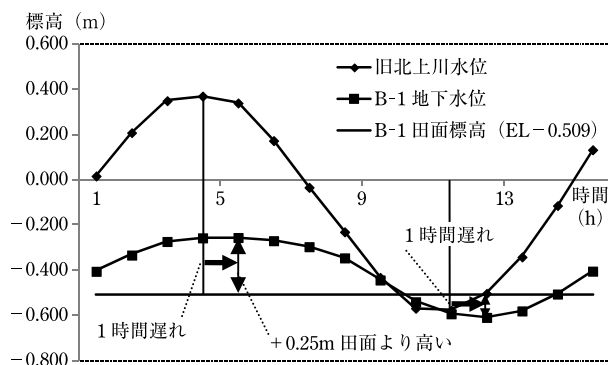
図-4 B-1 地点地下水位と旧北上川水位  
(平成 24 年 4 月 20 日大潮)

に計測したところ、感潮河川である旧北上川の水位に約 1 時間遅れて連動していた。また、最大水位となる満潮後では、田面標高より 0.25 m ほど高い地下水位が測定された (図-4)。

要約すれば、当該地区では粘土層が広く分布し、旧北上川の干満に連動して地下水位が高くなることがあるため、縦浸透の効果が現れにくいことが想定された。

縦浸透法の効果が現れにくかった A 工区 7.7 ha については、減水深が小さくても除塩効果が見込める代かき攪拌による溶出法に切り替え、湛水・代かき・静置・落水を最高 5 回繰り返し行った。

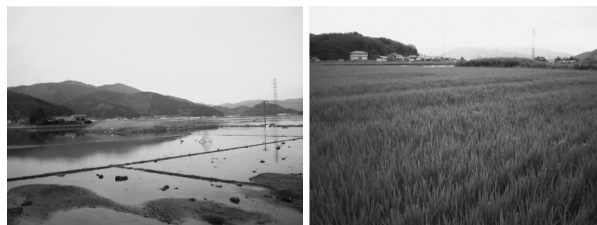
写真-1, 2 は亀山地区の被災直後の状況 (左) と復旧後の平成 24 年作付け状況 (右) である。平成 25 年度の作付けは、用水の排水還元利用を極力避け、用水は EC 値を確認するよう注意喚起するとともに、水稻生育状況を把握しながら今後の対応を検討したい。

写真-1 被災直後状況・復旧後状況 (平成 24 年作付け)、堤防から内陸を望む

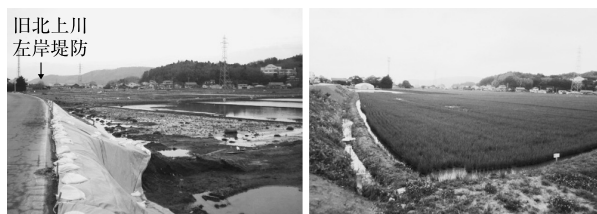
写真-2 被災直後状況・復旧後状況 (平成 24 年作付け)
