報 文

日本海中部地震を中心とした
溜池の地震被害谷 茂*
長谷川 高 士**

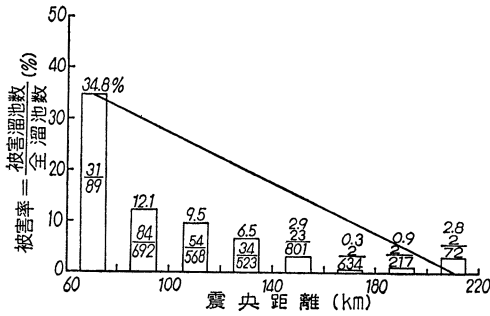
図-1 震央距離と被害率 (日本海中部地震)

日本海中部地震で生じた溜池の被害について、震央距離ごとに生じた被害率(被害数/全数)を調べてみると図-1のようになる。

この被害率は震央距離を20kmごとに区切り、この範囲にある無被害溜池と被害溜池を合わせたものを全数として求めたものである。その他の地震についても同様の整理をして、溜池に被害が生じ始める時(被害率1%)の震央距離(以後限界震央距離と称する)を求めてみた。

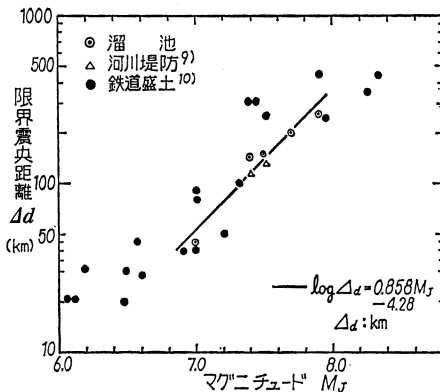
図-2 マグニチュードと限界震央距離

の関係である。図中には類似構造物である河川堤防・鉄道盛土の例も示してある。河川盛土の場合と溜池の場合と同様な関係にあるようである。溜池の被害データから M_J と Δd の関係を求めると次の式が得られる。

$$\log \Delta d = 0.858 \cdot M_J - 4.28 \quad (\Delta d : \text{km})$$

もちろん、地震動の性質、地盤条件、堤体の状況によって一概には言えないが、上式によって M_J が与えられれば被害の発生するおよその限界震央距離を求めることができる。

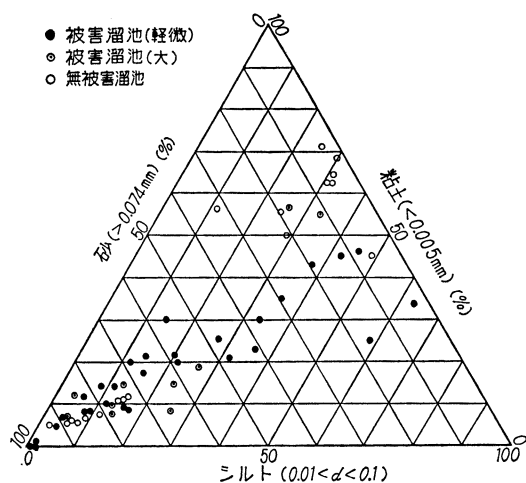
図-6 堤体土の粒度（日本海中部地震）

図-6 は、三角座標分類で無被害、軽微な被害、大きな被害のあった溜池**の粒度のデータをおのおの、○、●、◎で示したものである。

無被害のデータが少ないにしても、三角座標分類の左下に被害溜池が多い。このことを土質統一分類の粗粒土、細粒土に大別したものが表-15 である。

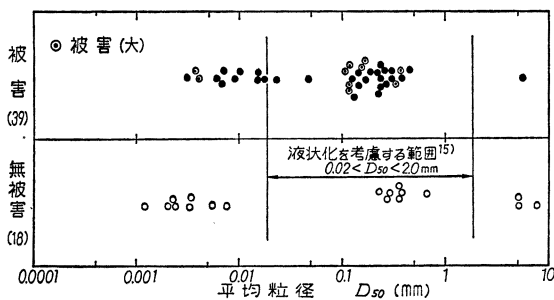
図-7 堤体土の平均粒径 D_{50} （日本海中部地震）

次に、土の粒度特性を表す指標である、平均粒径 (D_{50})、均等係数 (U_c)、塑性指数 (I_p) の被害に与える影響を考えてみる。図-7 は無被害・被害溜池堤体土の D_{50} をプロットしたものである。

道路橋示方書¹⁵⁾(1979)で示している液状化を考慮すべき D_{50} の範囲 ($0.02 \leq D_{50} \leq 2 \text{ mm}$) を図中に示してあるが、これをみると無被害溜池は18カ所の内、この範囲に7カ所(38.9%)しかないのに対し、被害溜池は39カ所の内27カ所(69.2%)がこの範囲に入り、とくに被害の大きかったものはその傾向が強い。

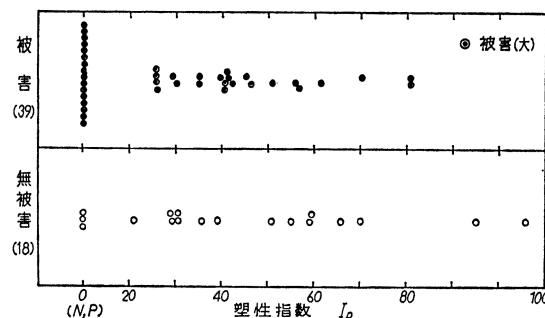
図-8 堤体土の塑性指数 I_p

堤体土の塑性指数 I_p を図-8 に示す。被害溜池では砂質土が多かったため、NP (非塑性) と判定されるものが多い。被害では41%、無被害では17%がNPとなり、塑性のない土で築造された堤体に被害が多いことがわかる。
