兵庫県南部地震による農業用水利施設の被害

増川 晋・浅野 勇・田頭秀和・堀 俊和
(農林水産省農業工学研究所造構部) 本文pp.1~5

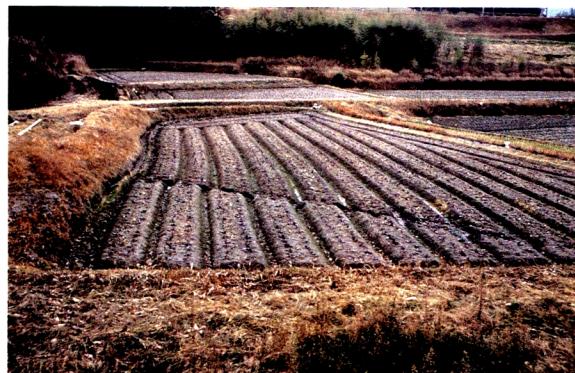
2 砂池の左岸部の横断クラック
(上流側)

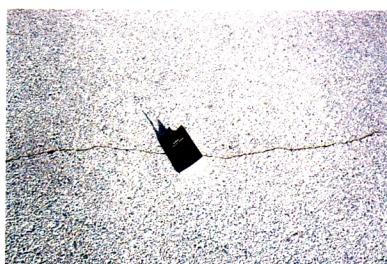
17 谷山ダムの地山取付け部の
アスファルト舗装面の横断
クラック

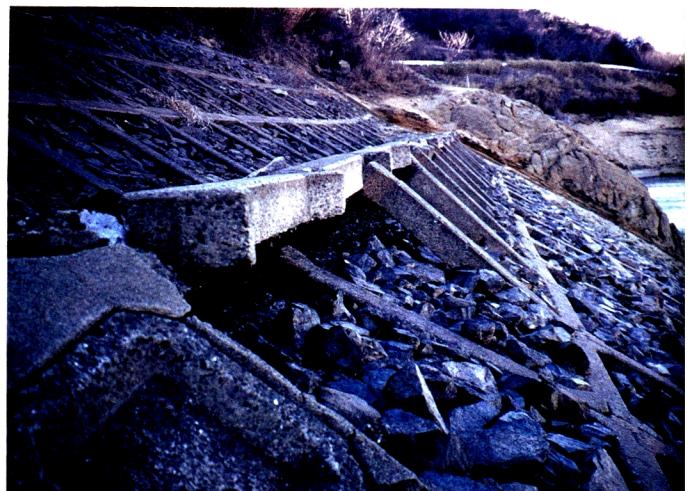
15 常盤ダムの左岸上流池敷法面
の枠組み工の損傷

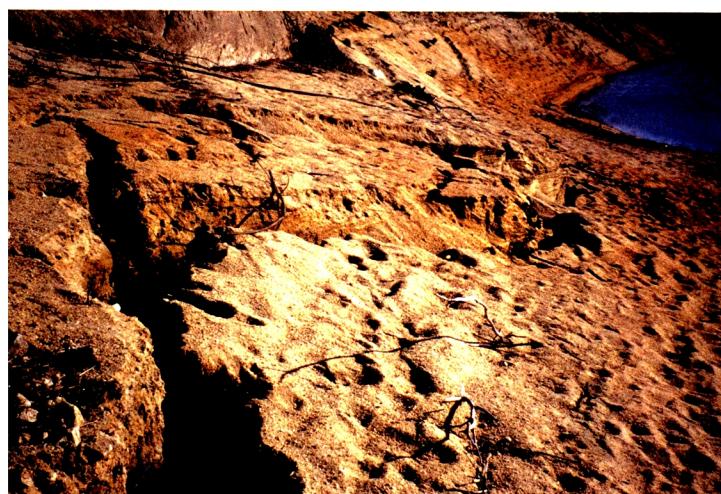
16 大谷ダムの左岸上流池敷法面のクラック

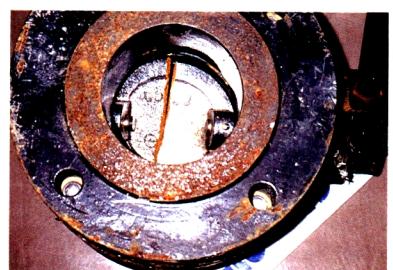
18 東播用水地区支線水路の
空気弁の破損
