兵庫県南部地震による農業用水利施設の被害

Damage to Irrigation Facilities in the 1995 Hyogo-Ken-Nanbu Earthquake

増川 晋[†] 浅野 勇[†] 田頭 秀和[†] 堀 俊和[†]
 (Susumu MASUKAWA) (Isamu ASANO) (Hidekazu TAGASHIRA) (Toshikazu HORI)

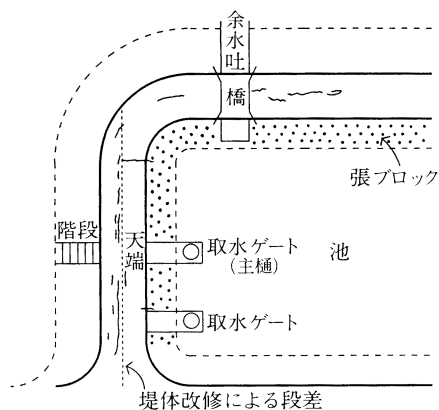
図-2 奥池横断面概略図

② 奥池（図-2、口絵写真-10, 11, 12, 13）三木市別所町に位置している。旧みお筋部を中心として下流側法肩から堤体上流側に向かって大規模なすべりが発生している。堤体材料には礫混じり粘性土が見られ、高さ7~8mの旧堤体に4~5mの道路盛土がされている。また斜樋はすべりに伴い池敷側に移動し、底樋ボックスカルバートには縦横断クラックが多数確認されている。

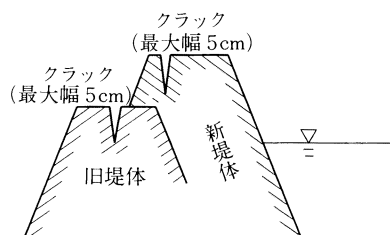
図-3 鳴池平面概略図

① 鳴池（図-3, 4、口絵写真-1）明石市大久保町に位置している回り堰であり、平成3年に前刃金工法により改修を行っている。そのため、旧堤体天端と新堤体天端の接合部が中央部に段差として直線的に存在している。この接合部付近を中心にして旧堤体天端と新堤体天端に幅5cm前後の縦断クラックが見られた。堤体の屈曲部に開口幅3~5cmの横断クラックが確認された。また上流法面は、はらみ出しが確認された。

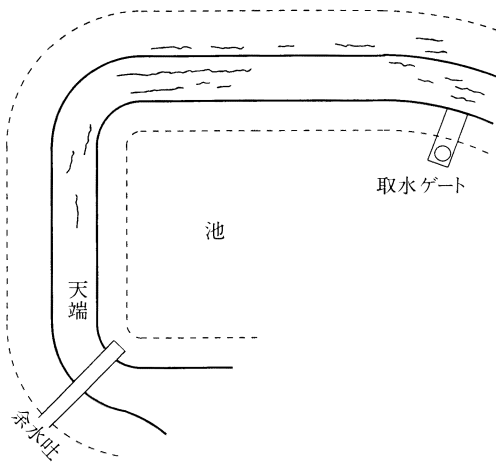
図-6 砂池横断面概略図

② 砂池（図-5, 6、口絵写真-2, 3）明石市大久保町に位置しており、上記の鳴池に隣接している。堤体左右岸の地山と堤体の取付け部に幅約20cmの横断クラックが入っている。また、天端左右岸に幅約10cmの縦断クラックが入っており、この部分では上流面側が10~30cm段落ちしている。堤体下流部の畑地には堤体の横断クラックの延長上に亀裂が確認され

た。この亀裂には水平方向に約 40 cm のずれが見られた。
