## 鳥取県西部地震による農地 および農業施設の被害

(本文 pp. 71～75参照)

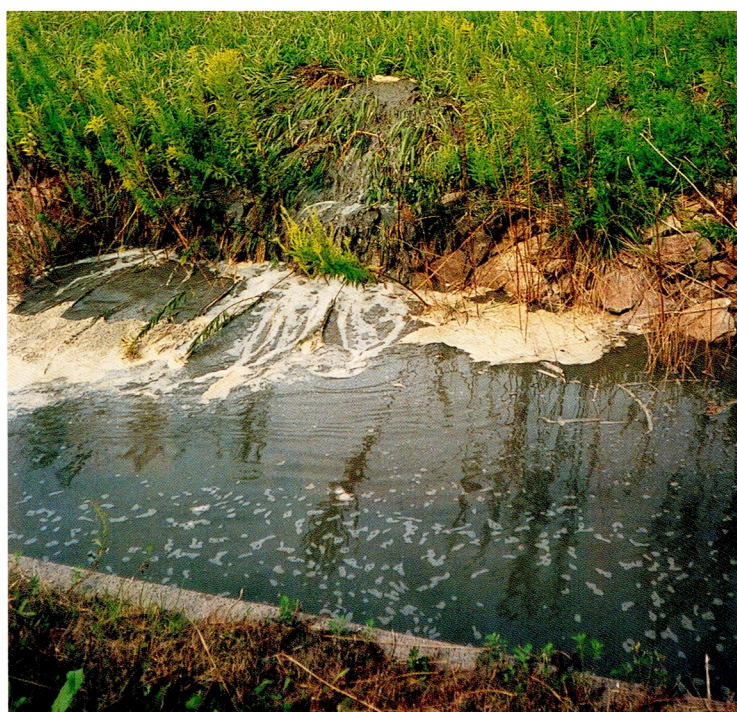
2. 地震直後の噴砂の様子（揖屋）  
（揖屋干拓地土地改良区提供）

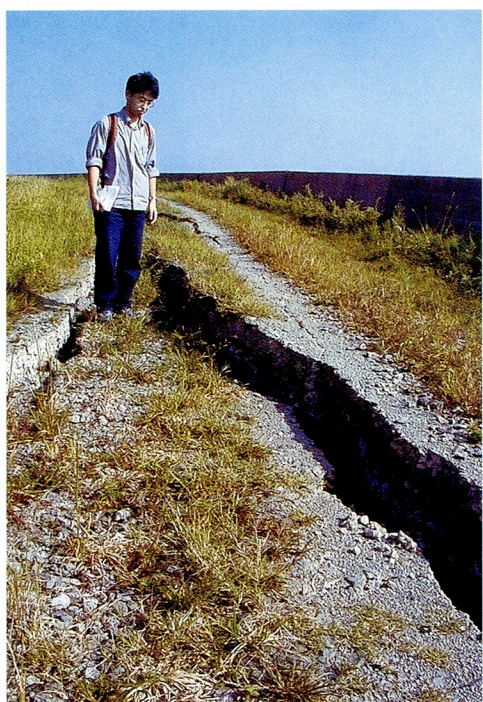
1. 堤防の内側に観察された亀裂（弓浜）

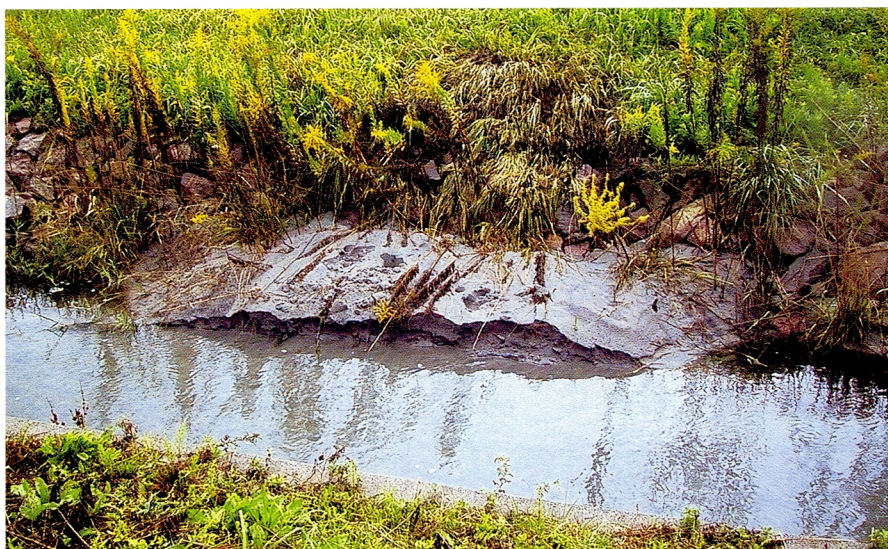
3. 上記2と同位置。5日後の撮影（揖屋）

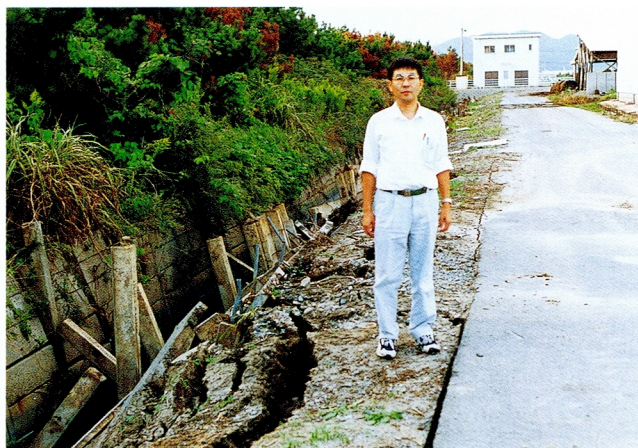
4. 破壊した潮廻し（弓浜）（米子地方農林振興局提供）

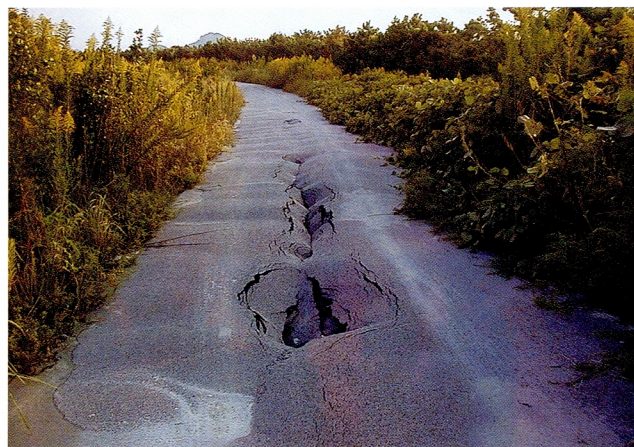
5. 陥没した道路（彦名）

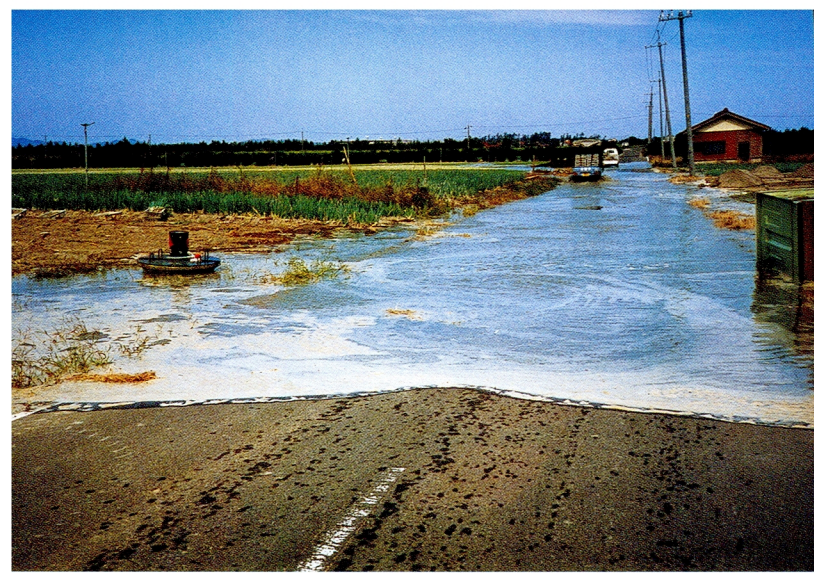
6. 液状化によって水が噴出し迫ってくる様子  
(地震発生後5分以内, 彦名) (米子地方農林振興局提供)

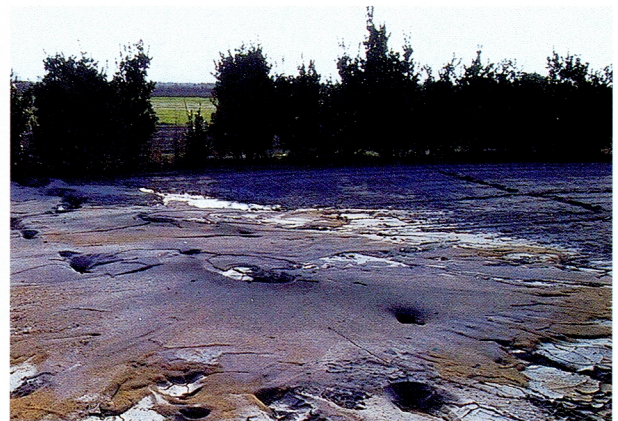
9. 噴火口型の噴砂跡 (彦名)

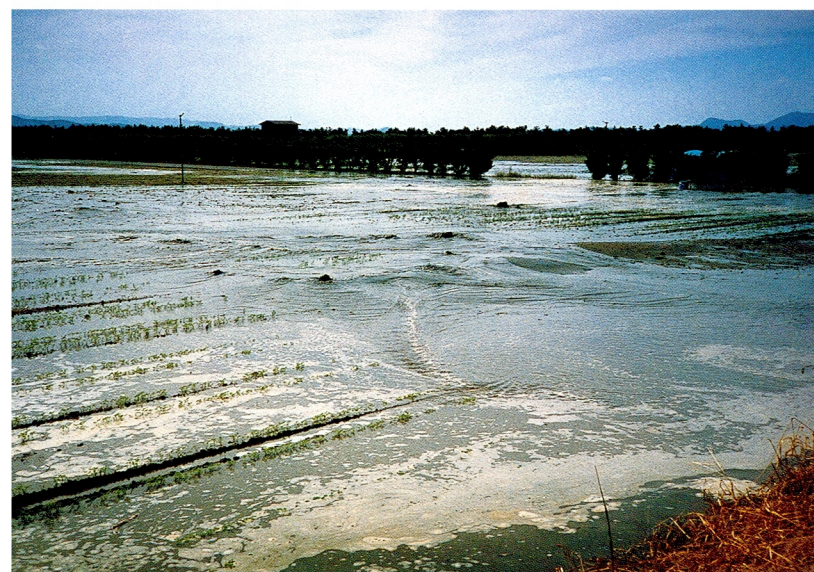
7. 農地に湛水した噴出水 (地震発生後5分以内, 彦名)  
(米子地方農林振興局提供)

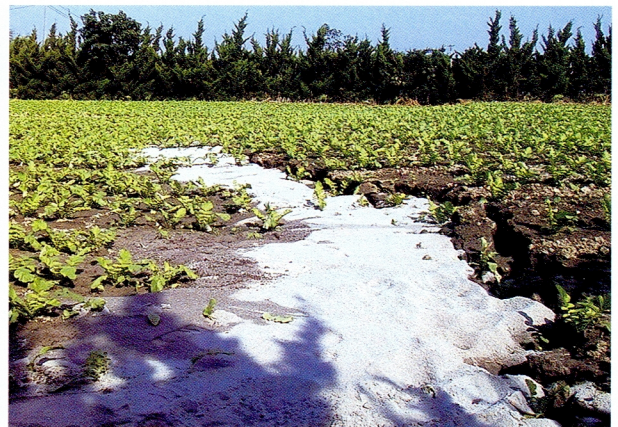
10. 亀裂型の噴砂跡 (弓浜)

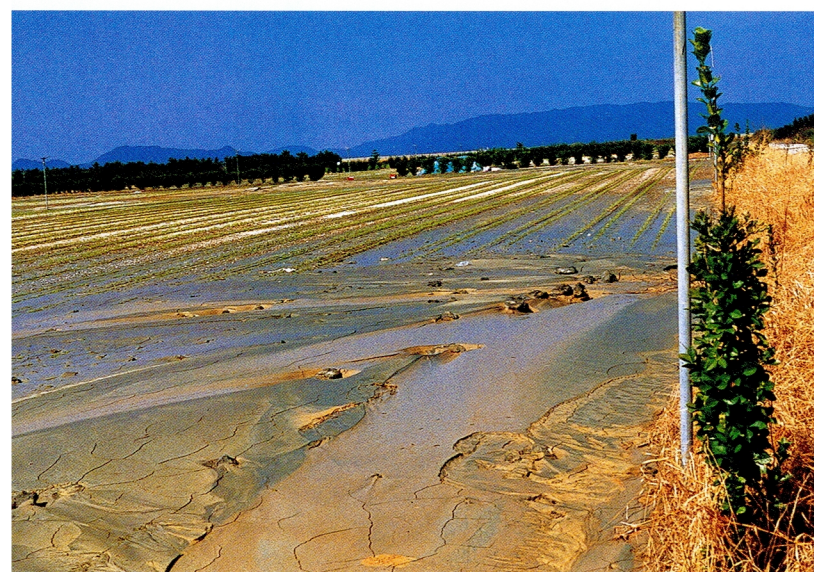
8. 噴出水消失後に残留した噴砂と噴出粘土 (彦名)  
(米子地方農林振興局提供)

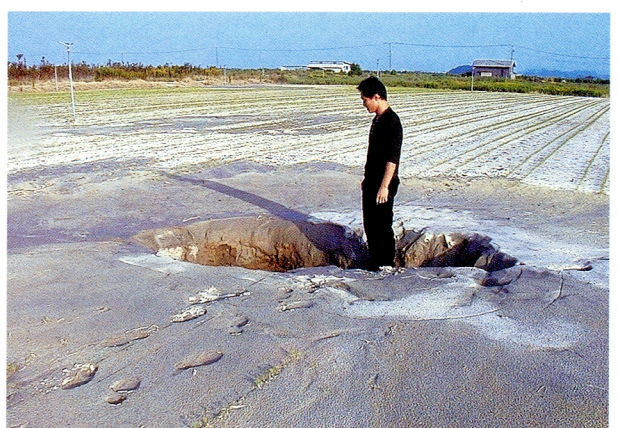
11. 巨大な噴砂跡 (直径約2m, 彦名)
