## 鳥取県西部地震による農地および農業施設の被害

島根大学生物資源科学部 農業土木学会鳥取県西部地震調査委員会農地災害調査班

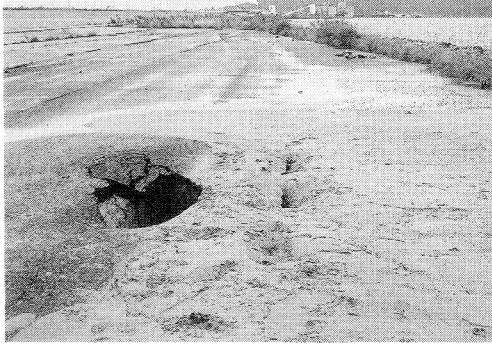
口絵写真-1は、弓浜干拓地の堤防における亀裂の一例で、堤防の斜面が滑ることによって生じたものであると思われる。一方、写真-1に示した揖屋干拓地の堤防に生じた陥没例は、地盤の液状化が主因であろうと推測された。これらの被害形態の違いが生じた原因については、今後の検討が必要であろう。

写真-1 堤防に観察された陥没（揖屋）

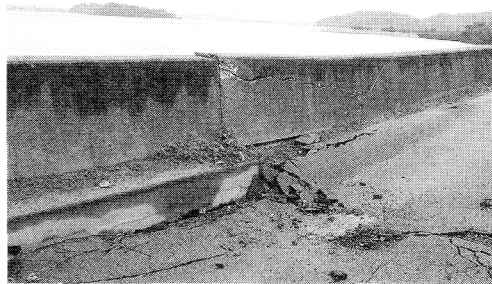
堤防については、震源にもっとも近い安来干拓地の堤

写真-2 堤防の段差（安来）

防にほとんど被害が生じていないのが大きな特徴である。揖屋干拓堤防では海側の一部に噴砂が、また、ほぼ全線にわたってアスファルト面の施工継ぎ目に1~3cmの割れ目が生じ、潮廻し（堤内承水路）堤の法尻で多くの噴砂が生じていた。しかし、安来干拓地の堤防は揖屋干拓地のそれと断面形がほぼ同じであるにもかかわらず、このようなものは観察されていない。

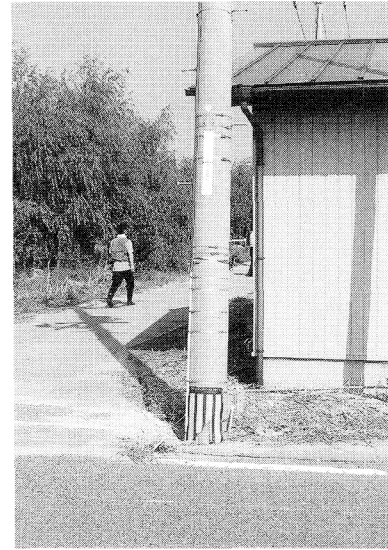
写真-3 沈下した電柱（弓浜）

口絵写真-5は、彦名干拓地における道路の陥没例である。これは、周辺への砂の流出が認められたことから、液状化によって内部の砂が流亡したことによるものと考えられる。写真-3は、弓浜干拓地における例で、後述する長大な亀裂の近くで電柱が沈下したもので、最大沈下量は1m近くに達した。

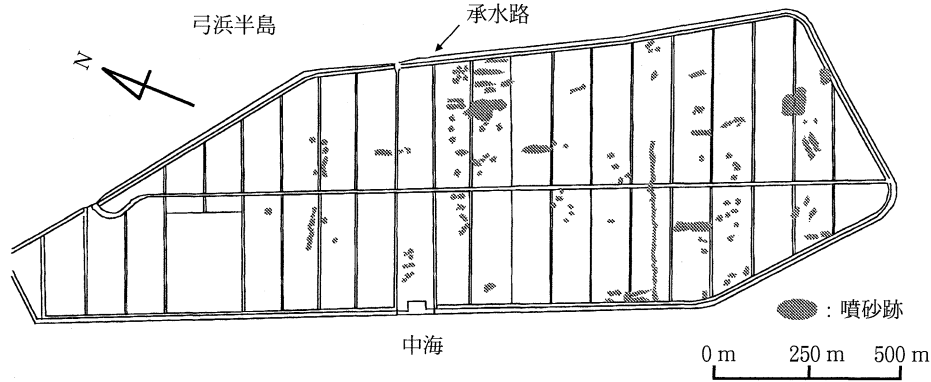
図-2 弓浜干拓地内における噴砂の分布(米子地方農林振興局提供)

図-2に示したように、弓浜干拓地では東西方向(南西から北東)に1カ所長い亀裂が生じており、長さは450

mにも及んでいる。亀裂は前述の口絵写真-10に示したように、段差をなしており、噴砂は低い側だけに所々で生じていた。なおこの亀裂は、かつての農地と貯木場の境界線とほぼ一致するとの聞き取りが得られている。

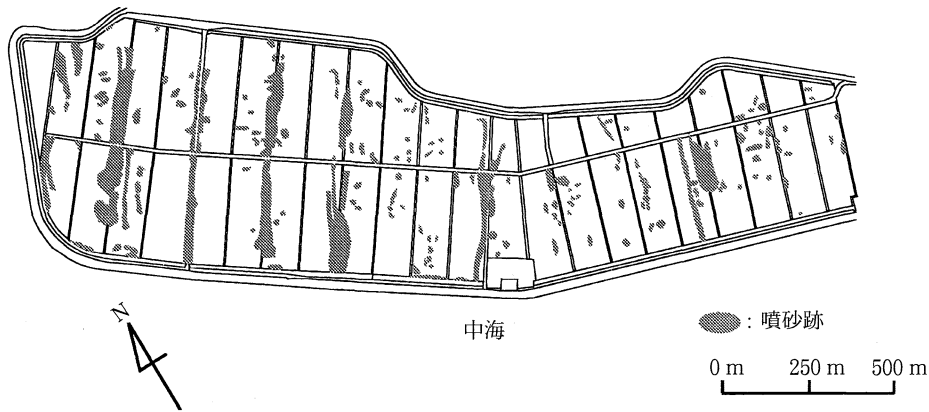
図-3 彦名干拓地内における噴砂の分布(米子地方農林振興局提供)

彦名干拓地では、図-3に示したように、弓浜干拓地と同様に南西から北東へ向かってかなり大きい亀裂・噴出口が多く生じており、前述のように、砂とシルトが同時に噴出したことが特徴で、農地の一部にはまだ冠水が見られた。また液状化による被害は北西側で大きく、南東側に行くほど小さかった。彦名干拓地は埋立干拓であり、完成後は道路となる間仕切り堤防を砂で造り、その間を埋立てている。干拓地の北西部は砂のみで、中央部は最初は湖底の浚渫土で埋立て、その後砂で埋立てている。南東部はいろいろな材料が使われ、詳細はわからない。

これらのことから、北西部以外では砂粒子の均等化を防ぐ形になって、被害を小さくしたのではないかと推測できる。また、亀裂が、もと間仕切り堤であった道路に沿うように生じているが、これは埋立て時の砂の流入方向が関係して、埋立区域の中央線沿いに比べて、周辺部である上記道路側は緩い構造となったためであろうと推定されるが、今後検討すべき課題である。

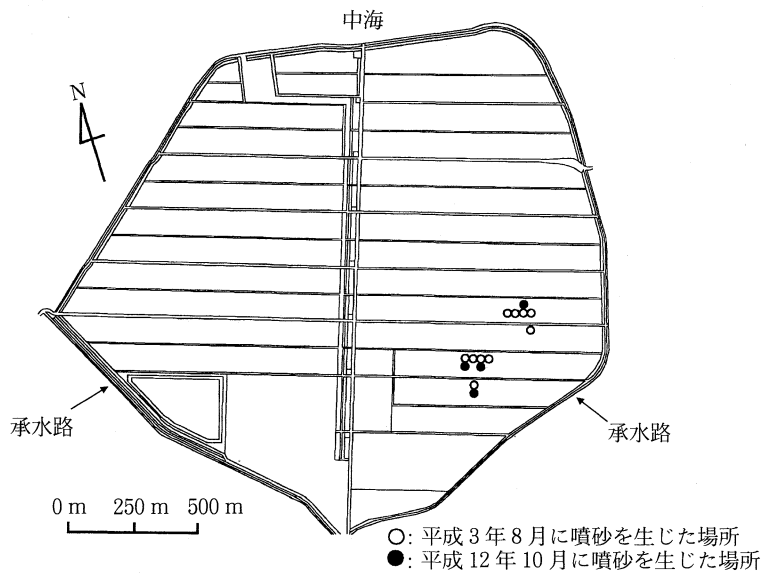
図-4 揖屋干拓地内で噴砂の生じた場所(島根県農林水産部提供)

揖屋干拓地では、堤防や潮廻しで多くの噴砂や陥没が生じたが、農地での噴砂は、図-4に示したようにわずかな数にとどまった。この場所は、平成3年8月28日に発生したM5.9の地震(松江で震度4)の際にも噴砂を生じた個所であり、液状化を生じやすい地盤であると思われる。図からもわかるように、今回の噴砂は地震の規模にもかかわらず前回のものよりも小規模であった。

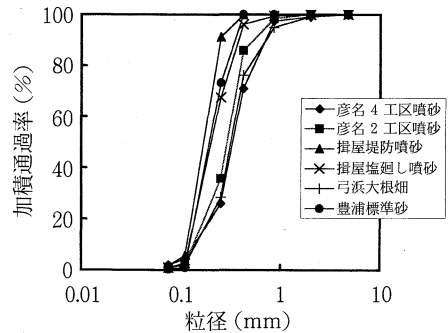
図-5 噴砂などの粒径加積曲線

なお、図-5は噴出した砂の粒径加積曲線を求めたものである。特に流動化の可能性が高いといわれている<sup>2)</sup>粒径区分のものが噴出してきたことがわかる。

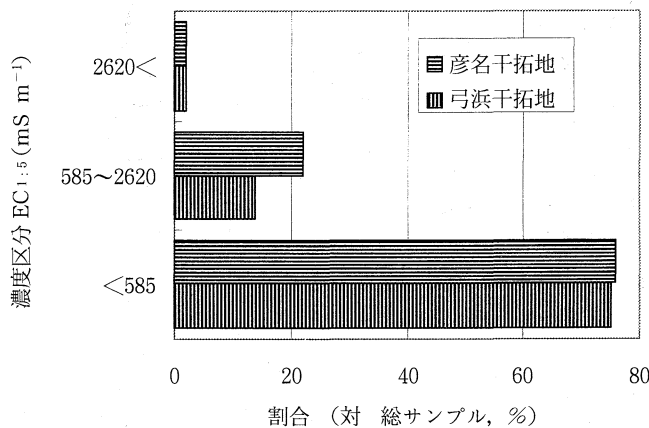
図-6 噴出土の土壤溶液電気伝導度(10月8日~11日, 降雨前)(米子地方農林振興局のデータより換算)

図-6に、噴出土砂の土壤溶液の電気伝導度を示した。電気伝導度計による測定は現場において容易に行えることから多く用いられているもので、いずれも1:5抽出法で測定されたものである。噴砂直後は585 mS m<sup>-1</sup> (2000 ppm)以下の値を示した場所がもっとも多いが、

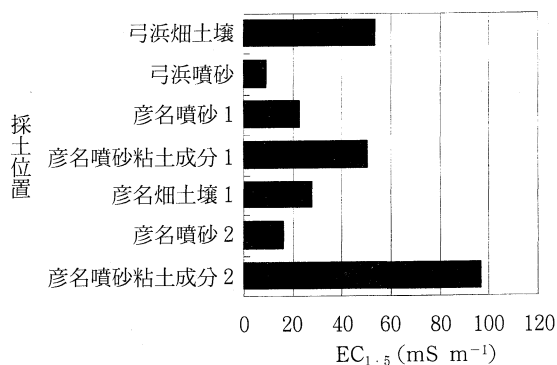
図-7 噴出土と畑土壤の電気伝導度の比較  
(10月12日, 降雨後)

これを超えるものもあった。しかし、数日内の降雨後はこれらの濃度は急速に下がり、図-7に示す値となった。すなわち、ほとんど問題のない濃度まで下がっており、土壌として大きな問題は生じないことが推定される。これは、塩水が噴出したものの、砂質土壌であるため多くの塩は重力水とともに下層へ浸透していったためと判断できる。
