1999年8月豪雨による室戸市中の川地区農地災害と復旧計画

The Farmland Disaster by the Heavy Rainfall in August 1999 and the Recovery Planning in Nakanokawa Area, Muroto City, Kochi Prefecture

佐藤 泰一郎[†] 伴 道一[†] 松浦 寛^{**} 畠中 隆史^{**}
 (SATO Taiichiro) (BAN Michikazu) (MATSUURA Hiroshi) (HATAKENAKA Takashi)

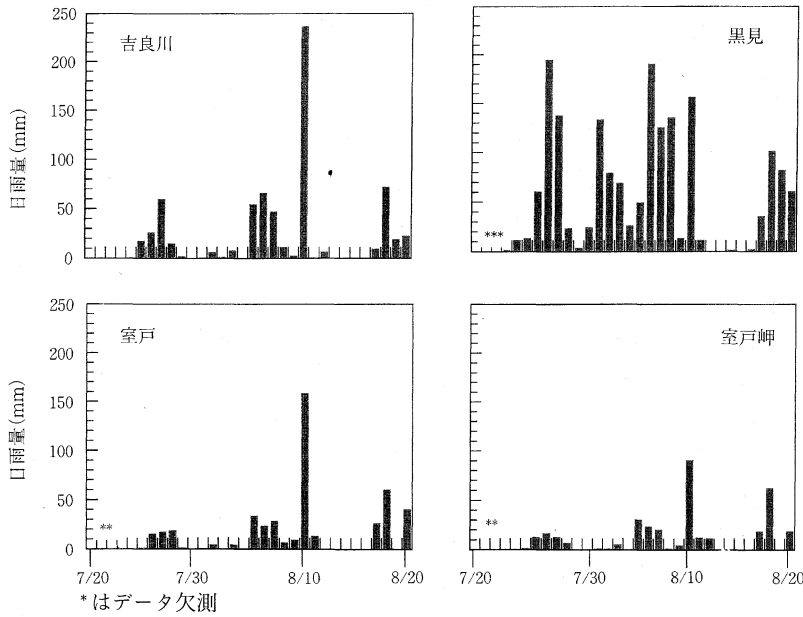
図-1 室戸市における7/21~8/20の日雨量

室戸市北部の山間部にある黒見地点における雨量記録によると、災害発生の2週間前から日雨量100 mm以上の降雨が断続的に発生しており、8月5日以降11日までの積算雨量は686 mmに及んでいた。一方、災害発生日の1時間雨量は最大で35 mmであった。

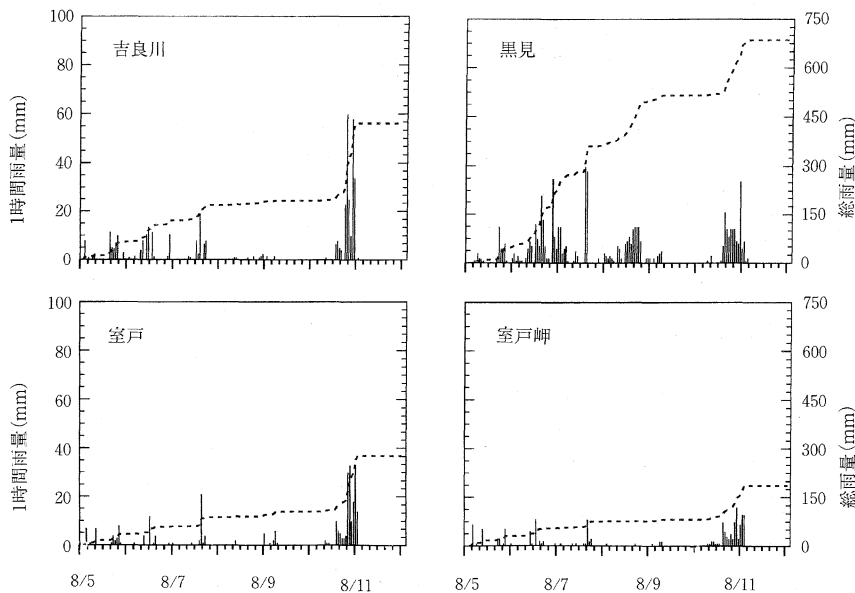
図-2 室戸市における8/5~8/11の1時間雨量と総雨量

中の川地区に最も近い吉良川の雨量記録によると、黒見に発生した日雨量100 mm以上の断続的な先行降雨は無く、8月10日に237 mmの日雨量を観測している。上述の豪雨発生時に対応する8月10日18時ごろから23時ごろにかけては、1時間雨量が23 mmから60 mmの降雨が継続している。黒見での記録と比較して、南に約10 km離れた本地点では降雨パターンが著しく異なっていたことがわかる。

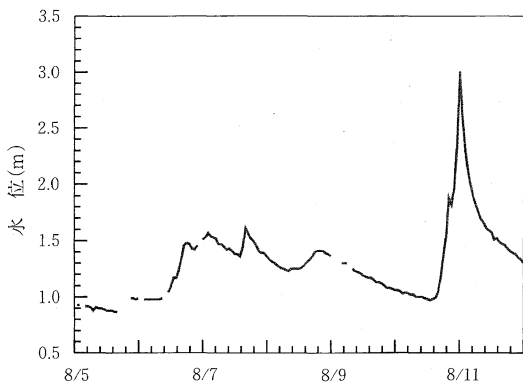
図-3 8/5~8/11における羽根川河口水位

災害発生日の水位記録が残る羽根川河口での河川水位を見ると、8月10日16時ごろより水位が上昇し始め、8月11日0時ごろにピーク水位が観測されている。この

間の水位上昇量は2.03mであり、集中的な豪雨に伴う急激な水位上昇が生じたことがわかる。図-4に示すように、羽根川と西の川、そして東の川はほぼ平行して南流し、これら河川の中・下流部に今回の豪雨域が位置することから、西の川と東の川においても同様の水位変化が生じたと考えられる。

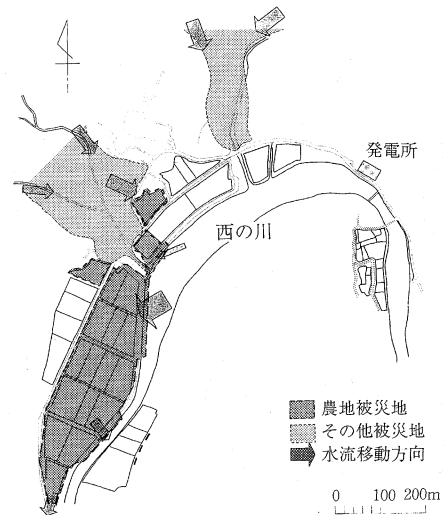
図-5 中の川地区の被災地分布

災害が最も集中して発生した中の川地区は、孤立こそ免れたものの、農地のみならず住家屋に土砂が流入して大きな被害を受けた。当地区で発生した洪水流の概要と被災地の分布を図-5に示す。この地区は、西の川の堤防決壊と、西の川に流入する2本の小河川からの洪水流と土砂流出によって甚大な被害を受けた。

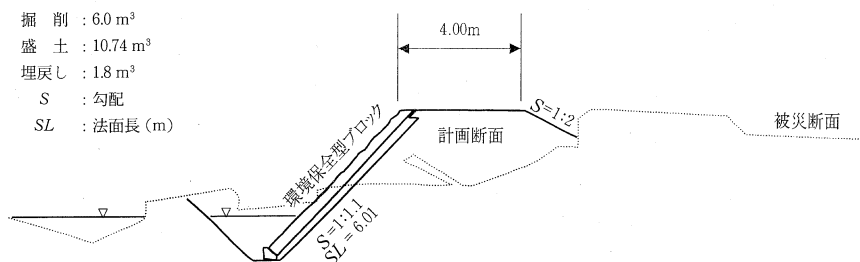
図-6 河川堤防決壊復旧断面例

河川堤防決壊箇所の復旧断面を、図-6に例示する。この被害断面においては、堤防流出と土砂堆積による河床上昇が生じたため、河床掘削と盛土によって堤防を復旧させる計画である。この工事箇所は、水流が堤防に直接あたることから環境保全型ブロックによる護岸が施工される。また、河床の上昇に対しては、掘削により護岸を深く入れ、一部埋戻しをする工法が採用された。

中の川地区における河川に関連する災害に対して、建設省「公共土木施設災害復旧事業費国庫負担法」によって復旧計画が策定された。計画対象は、河川流により決壊した右岸堤防全長247.0m(護岸損壊を含む)、内水の氾濫によって決壊した右岸堤防160.0m、そして左岸堤防の法面崩壊箇所60.0mである。高知県は、梅雨時期の大雨や台風の来襲に備えて、災害復旧の早期完了を目指し、これら複数の箇所を一括して被害対象地区に設定し、総額88,046千円の工事を計画した。
