新潟県中越地震による農業基盤の被害

写真提供／有田博之（本文 pp. 55～56 参照）

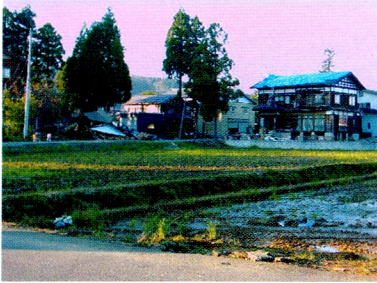
1. 一見平穏な集落も、一歩足を踏み入れると被害が目に見え込んでくる、倒壊した家、傾き瓦が落下した住宅（小千谷市両新田周辺）

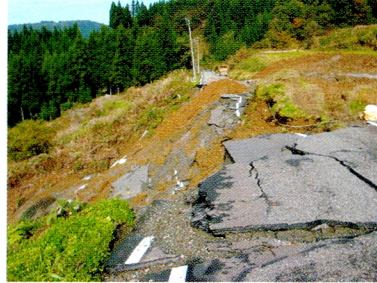
2. 路盤から滑落した山間地集落へのアクセス用幹線道路（小千谷市川井周辺）

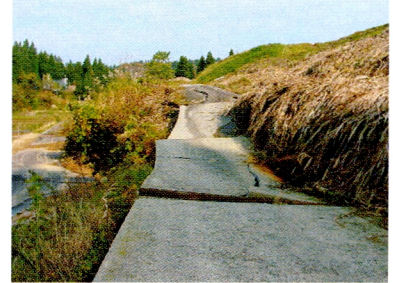
3. コンクリートの舗装が波打ち、人の進入さえ拒んでいる（川口町武道窪周辺）

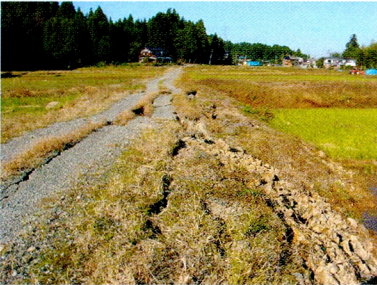
4. 道路の裏面にも亀裂が入り広い範囲ですべりが認められる、傾斜1/40程度（小千谷市両新田周辺）

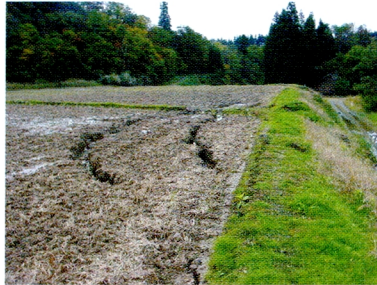
5. 区画整理された圃場で生じた亀裂、山間地で、傾斜は1/20程度（小千谷市大崩周辺）

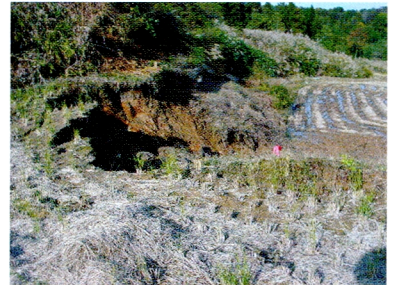
6. 圃場の畦畔の崩壊 地震による亀裂・崩壊に加えて水の介在があったと思われる、山間地で、傾斜は1/10以上（小千谷市逃入周辺）

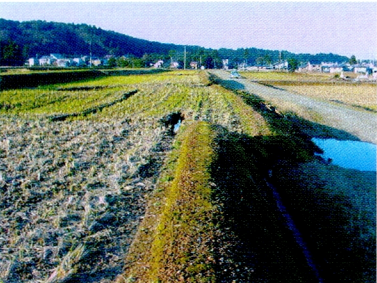
7. 亀裂段差を起こし、先端は農道にせり出している、農道もこれに連動して亀裂段差を起こし、破壊されている、比較的平坦で、傾斜は1/50程度（小千谷市両新田周辺）

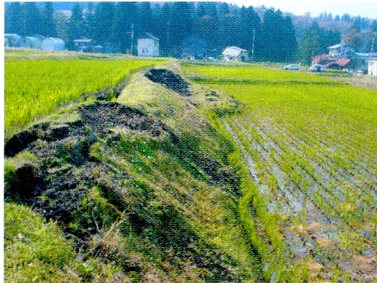
8. 震源地近くの農地で崩壊した畦畔、遠景の住宅は倒壊して痛々しい、傾斜は1/15程度（川口町田麦山周辺）

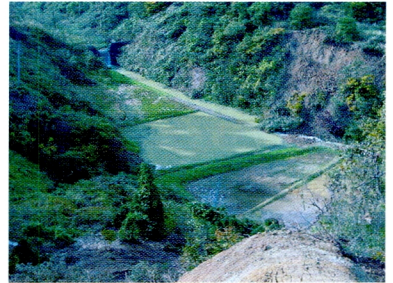
9. 崩落によって堰止められた水路が溢水し冠水した圃場（小千谷市川井周辺）

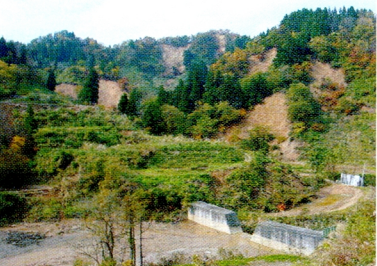
10. 崩落は山間地で随所に見られる（小千谷市岩間周辺）

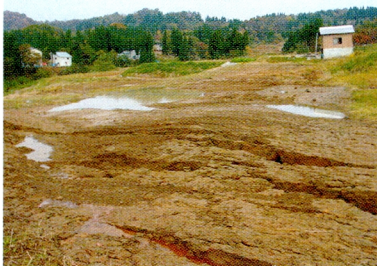
11. 原形をとどめない養鯉池、堤防は亀裂段差を生じ、池底より低くなった、池底には亀裂が走る（川口町武道窪周辺）

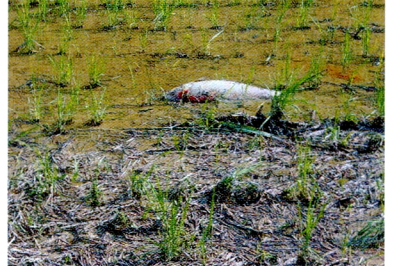
12. 無惨な死（小千谷市逃入周辺）
