# 平成 15年(2003年)十勝沖地震の農地被害報告

Report of Farm Land Damage due to "The Tokachi-Oki Earthquake in 2003"

# 平成 15年(2003年)十勝沖地震の農用施設被害報告

Report of the Damage of Agricultural Facilities due to "The Tokachi-Oki Earthquake in 2003"

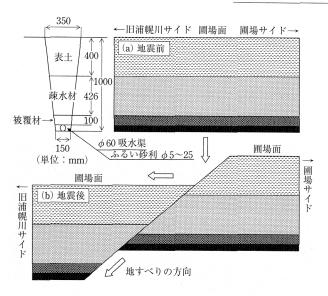
図-2 暗渠管の埋設断面図と地すべりの状況(模式図)

(旧浦幌川方向)にも鉛直方向(下方向)にもそれぞれ30cm程度移動していた(**写真-4**)。すなわち,今回の地震によりこの圃場ではおよそ45°の角度で下方(旧浦幌川

方向)に地すべりが発生したと考えられる。こうした地震前後における圃場の地すべり状況について、暗渠管埋設断面図とともに模式的に示す(図-2(a)(b))。

次に、同じ地区内(別の被害箇所)では、暗渠管が埋設されている部分の上方(圃場面)が亀裂方向と平面的に水平方向に陥没しており、暗渠施工時の埋め戻し土が大地震によって締固められたようにみえる(写真-5)。しかし、この箇所を試掘すると、暗渠管のみが埋設深よりもさらに20cm程度も沈下していることが確認できる(写真-6)。このことは、埋め戻し土の転圧不足による圃場面の陥没ではなく、暗渠管の埋設部分にちょうど地割れが発生して暗渠管のみが沈下したことを意味している。また、この箇所でも暗渠管のソケット部分が断裂しており(写真-7)、図-2(a)(b)にみられるような旧浦幌川方向への地すべりによるものと考えられる。

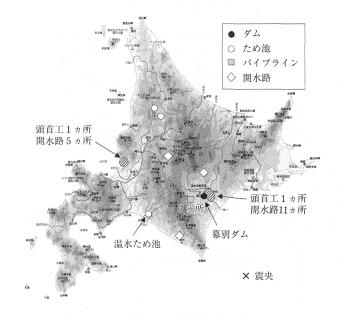
図-1 被害箇所位置図

農用施設の被害として、ダム1ヵ所、ため池3ヵ所、頭首工2ヵ所、パイプライン3ヵ所、開水路19ヵ所、合計28ヵ所が報告された(表-1)。1968年十勝沖地震では、用水路25路線、排水路25路線、機場17ヵ所、農道その他13ヵ所、合計80ヵ所(路線)が報告されている60。これに比べると被害箇所数が少ない結果となった。また、いずれも比較的軽微な被害であった。図-1に被害箇所の位置図を示す。震源に近い十勝地方に集中しているが、遠方にも被害が及んでいる。

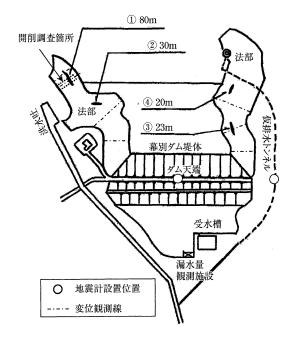
図-3 幕別ダム平面図・地山保護層被害状況見取り図 (①~④の数字(m) はズレの長さを示す。)

図-3に平面図を示す(変位観測線については(3)で述べる)。本ダムは、堤体上流側の地山にブランケットが擦りつく構造になっており、その上部には砂礫から成る地山保護層が約2m厚で配されている(図-4)。その一部(図-3に①~④で示す4ヵ所)に地山保護層下層部を境とするズレが発生した。地震発生時は試験湛水中であり、貯水位標高は69.9mであった。

保護層のズレは、EL.70.0~EL.71.0 m の間の斜面にほぼ水平に発生している(**図-3**)。貯水履歴の最高水位が71.0 m (保 持 期 間:2003 年 5 月 1 日~5 月 30 日)であり、地震発生時の貯水位が69.9 m であったことと符合するため、保護層およびブランケットの水分状態から何らかの影響を受けた可能性がある。

被害状況の精査と原因確定のため、ズレが認められた 保護層(図-3中の①の部分。写真-1)の開削調査が実施 された。結果概要図を図-6に示す。その結果、保護層 下層部から上側でズレが発生していること、斜面ブラン

挙動監視体制は、図-3中に示すように変位観測線を7本設定し、週に1回の頻度で挙動観測を行うこととした。その結果、ズレ発生箇所を含む観測線と含まない観測線との間に有意な差異は認められず、平成16年10月8日をもって試験湛水を終了した。
