# 新潟県中越沖地震による被災パイプラインの復旧

## Post-earthquake Repair of Pipeline Systems Damaged by the Niigataken Chuetsu-oki Earthquake

宮 島 正 人<sup>†</sup>  
(MIYAJIMA Masato)

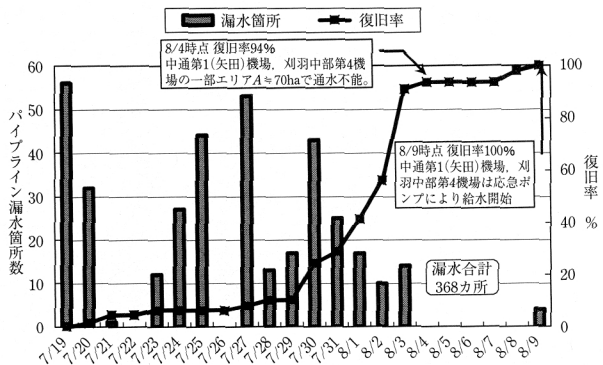
図-1 パイプライン漏水発見箇所数と復旧率

図-1 に漏水発見箇所を棒グラフ、通水可能となった面積割合を折れ線グラフで示した。漏水調査から約2週間を経過した8月4日時点で復旧率は94%にまで達したが、2つの揚水機場（中通第1機場、刈羽中部第4機場）付近で大口径の送水パイプが複数破損し、異形管材料の入手までに日数を要することがわかった。このため、刈羽中部第4機場では貯水槽内に中通第1機場では排水路に水中ポンプを設置し、暫定地上配管など応急工事により対応した（写真-2）。
