平成 23 年台風 12 号による三重県農地・農業用施設の被害

Agricultural Facilities on the Damage of the 2011 Typhoon Talas in Mie Prefecture

この記録的な豪雨により、三重県でも農業被害額 43 億円に達する激甚な被害が発生した。この台風 12 号災害を踏まえ、三重大学では、農業農村工学分野の教員で調査団を組み、平成 23 年 10 月 26 日、27 日、情報が伝達されにくい農地災害を中心に現地調査を行った。本報では、三重県の台風 12 号災害の概要と、現地調査の報告を行う。

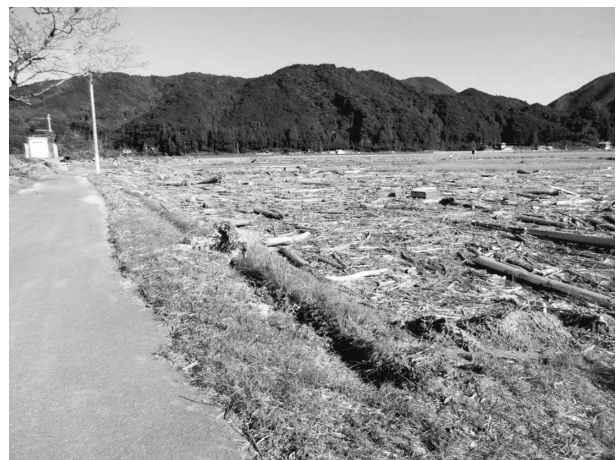
(1) 水田の埋塞 河川が氾濫し洪水が流入した水田では、運搬土砂、流木・ゴミなどがれきによる水田の埋塞が見られた(写真-1)。運搬土砂は、調査した相野谷川流域、熊野川流域とも砂質土であった。

整備時にこれらの運搬土砂と表土を混合して均平化を図った場合、液状化時の噴砂と同様に、表土の土質変化による生育ムラや食味の変化など稲の生育にも影響を及ぼす可能性がある²⁾。

写真-1 大量の木材がれきにより埋塞した水田(紀宝町大里地区)

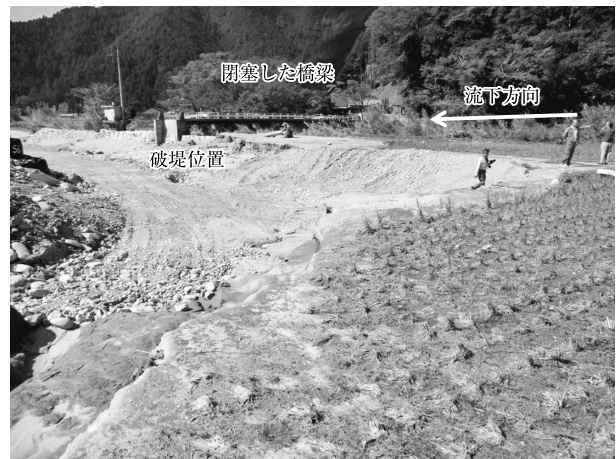
(2) 水田の侵食 河川の氾濫により、河畔の水田で表土の侵食がみられた。熊野市飛鳥町神山地区での水田侵食の要因は、橋脚間に流木が掛り河道閉塞することで、河川本流が河畔水田に移動したことにある(写真-2)。水田表土は、作土層だけでなく、耕盤層や

心土層に至るまでおよそ表土から3m程度の深さまで侵食を受けていたところもあった。

写真-2 木材による橋梁閉塞により、氾濫した洪水により侵食された水田(熊野市飛鳥町神山地区)

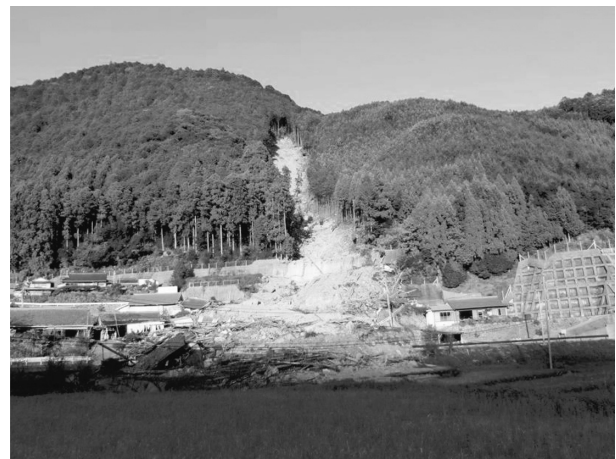
(3) **山腹斜面・法面の崩壊** 中山間地では、急勾配の山腹斜面で生じた土石流や小規模斜面崩壊による土砂が段畑や水田に流入した地域もみられた。特に大規模な土石流が流入した地域では、畑面や田面に巨礫が散乱しており、復旧には多大な労力と経費を要すると思われる(写真-3)。

写真-3 斜面崩壊により、土砂が流入した水田(紀宝町浅里地区)

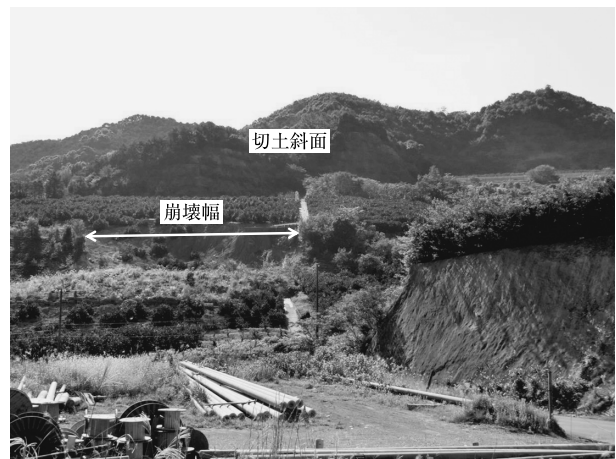
(4) **大規模斜面崩壊** 御浜町志原地区では、同地区で幅50m程度の大規模斜面崩壊が3カ所確認された。この地区の斜面崩壊は、崩壊崖面に岩盤が見られず、圃場背面に急斜面の切土壁が確認されたため、農地造成による勾配修正に伴う盛土舌部での斜面崩壊と考えられた(写真-4)。崩壊部分で湧水も確認されたため、復旧時には、集水渠による地下水の排水を検討しているということであった。

写真-4 農地の地すべりと背面の切土斜面(御浜町志原地区)

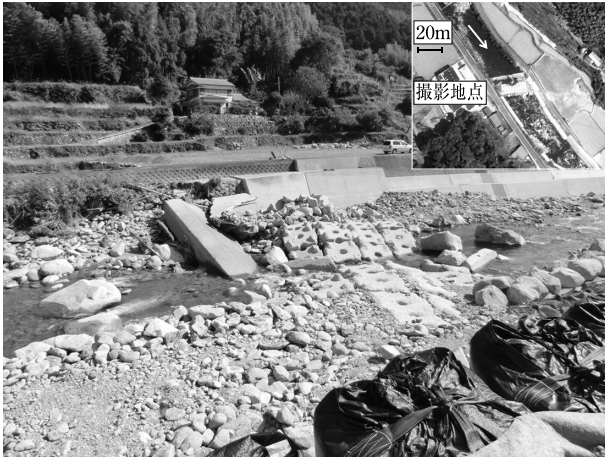
(1) **頭首工の被害** 熊野市井戸川の井戸浄水場前の頭首工が河川の増水により流失していた。流失した頭首工は、河川直線部に左岸から取水するために、左岸側に30度ほど傾斜して横断した固定堰とブロックによる護床工からなる頭首工であった。

頭首工は右岸側の固定堰が流失し、右岸側の護岸が大きく侵食されていた。左岸側固定堰は残存しているが、下流側に2mほど移動し、右岸側にかけて落ち込んでいた(写真-5)。

写真-5 被災し流失した頭首工（熊野市井戸町井戸浄水場付近）

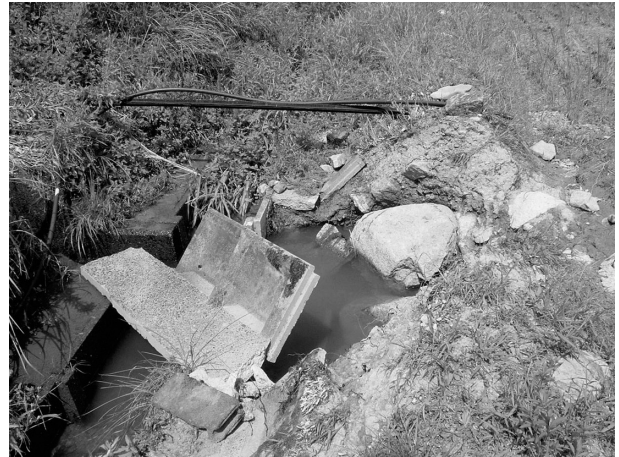
写真-8 小水路周辺の侵食（紀宝町提供，紀宝町平尾井地区）

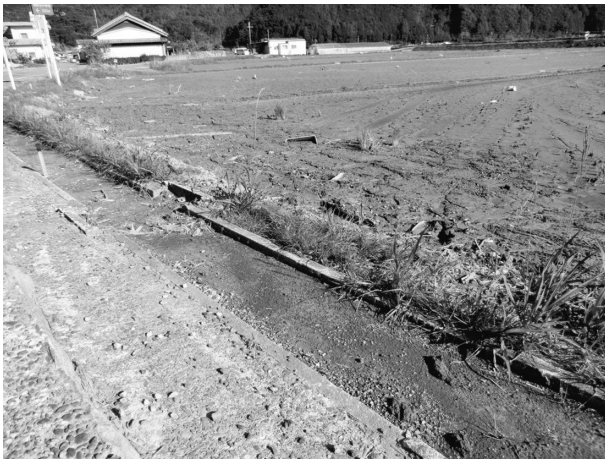
写真-6 洪水土砂による用水路の埋塞（紀宝町大里地区）

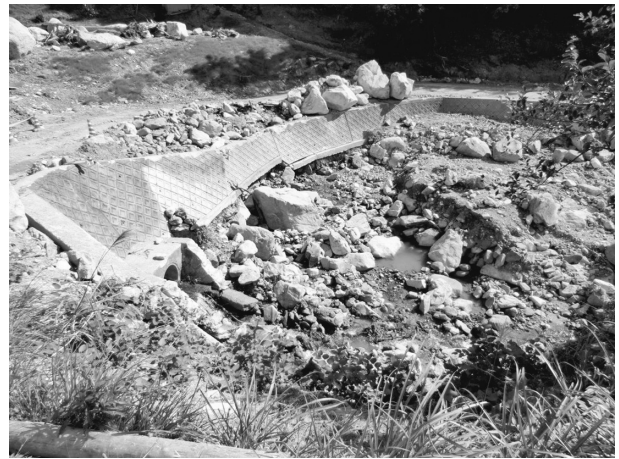
写真-9 土石流による農道路面の破壊（熊野市金山町金山神社付近）

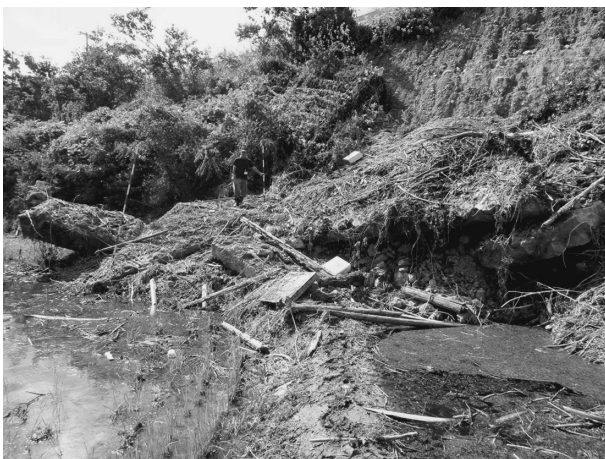
写真-7 斜面崩壊による水路の閉塞（紀宝町提供，紀宝町井内地区）

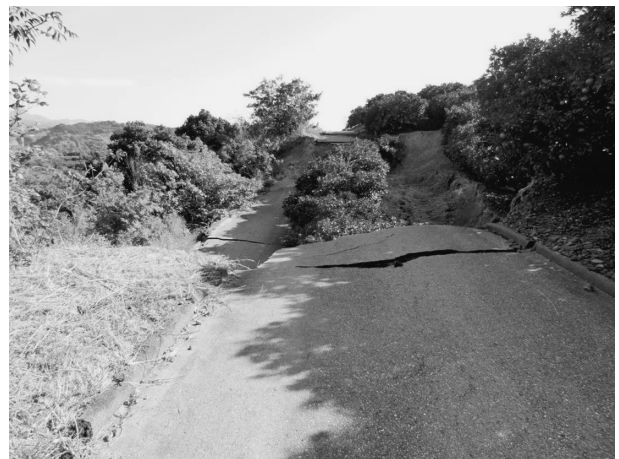
写真-10 農地の地すべりによる農道の寸断（御浜町志原地区）

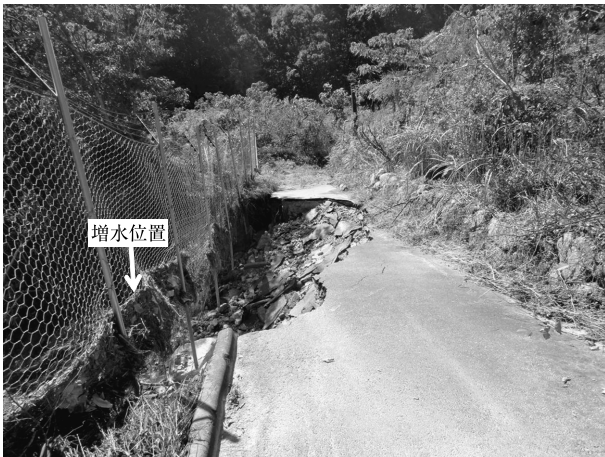
写真-11 溪流脇の農道路床の侵食（紀宝町提供、紀宝町小畑地区）

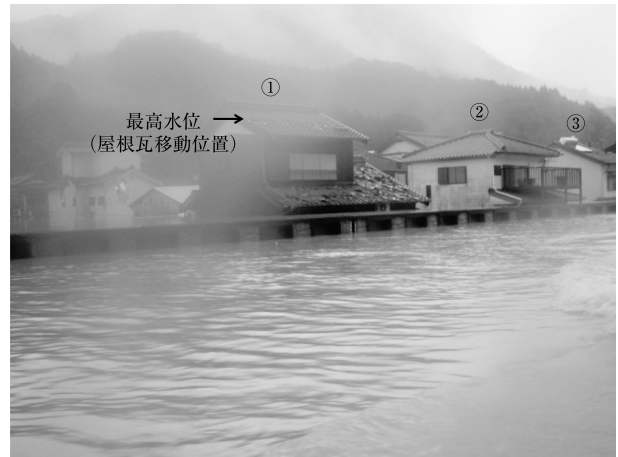
写真-12 相野谷川から撮影した高岡地区浸水時の状況（紀宝町提供、平成 23 年 9 月 4 日 15:08 撮影）

台風 12 号による大雨で相野谷川が増水により、輪中堤が決壊し、輪中堤内が浸水した。輪中堤決壊時間は、紀宝町資料から 9 月 4 日 17:00 頃と言われている。その後、相野谷川の水位はさらに上昇し、最高水位は写真-12 に示す屋根瓦移動位置付近まで上昇したと考えられる。ここで、9 月 4 日 15:08 撮影の写真-12 および 9 月 5 日 11:05 撮影の写真-13 において、図中の①、②、③の家屋はそれぞれ同じ家屋を示している。

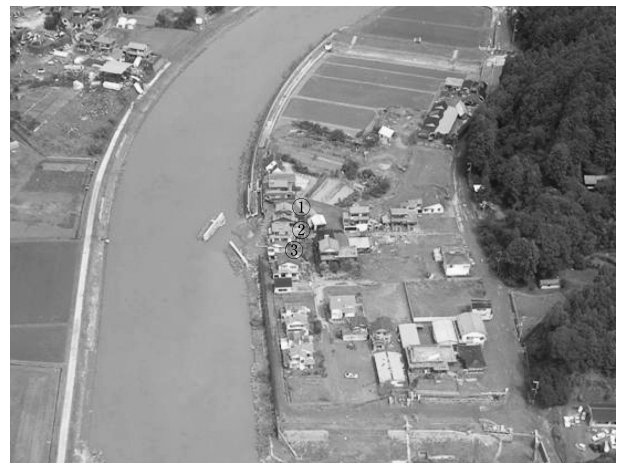
写真-13 高岡地区特殊堤の転倒状況（紀宝町提供、平成 23 年 9 月 5 日 11:05 撮影）

両写真を比較したとき、写真-12では特殊輪中堤は残存しており、写真-13では特殊輪中堤が転倒していることがわかる。つまり、写真-13に見られる特殊輪中堤の転倒破壊は、堤外水位減少時に堤内から堤外へ大量の水が流れる圧力により、堤外側へ転倒した可能性が示唆される。この特殊輪中堤の転倒破壊に伴い、堤内側の家屋基礎が侵食され家屋も変状をきたしていた。ここで、特殊輪中堤の堤内側に土留用仮設鋼矢板が埋め殺しされていた範囲では、特殊輪中堤は傾斜するにとどまり、仮設鋼矢板の埋め殺しのなされていない範囲で特殊輪中堤の転倒破壊が生じたとの報告もなされていること⁷⁾は、注目に値する。

いずれにせよ、特殊輪中堤の転倒破壊がなければ、家屋の変状も生じなかった可能性があることを考えると、転倒破壊の原因を十分精査した上で、輪中水防災地域では、想定外の浸水が生じた場合、堤内水位の効率的な排水も、今後の課題となると考えられる。
