東北地方太平洋沖地震による用排水機場の被災傾向分析

The Tendency Analysis of Pump Stations Struck by the 2011 Off the Pacific Coast of Tohoku Earthquake

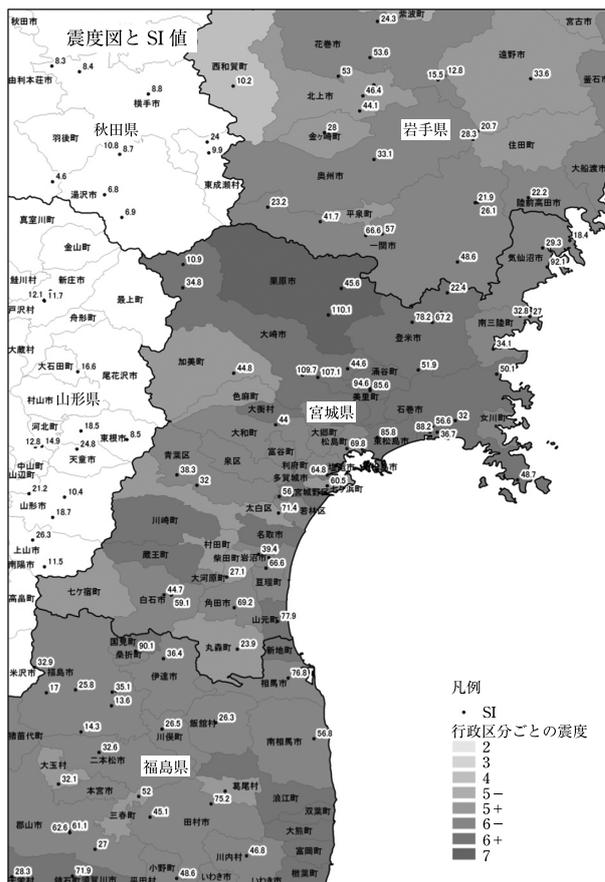
図-1 行政区分ごとの震度と SI 値

各機場の SI 値は, 計 841 地点の観測点で得られた東北地方太平洋沖地震の観測データをもとに国土防災研究室で作成した「東北地方太平洋沖地震の地震動分布 (Ver.3.0)」を使用し, 逆距離加重内挿により算出することとした(図-1)。

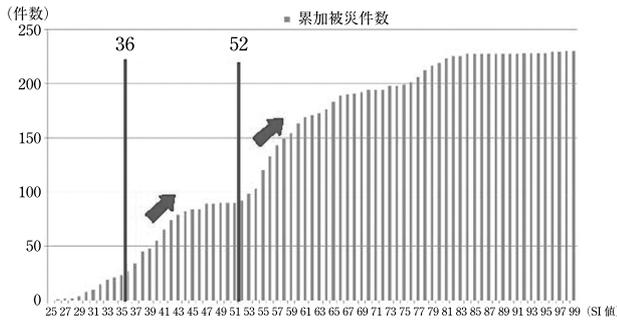
図-2 SI 値と累加被災件数

SI 値と震度 4 以上で被災した機場の件数 (230) の関係は以下のとおりであり, 特に SI 値 36 また 52 を

境に被災件数が急激に増加する傾向が明らかとなった(図-2)。

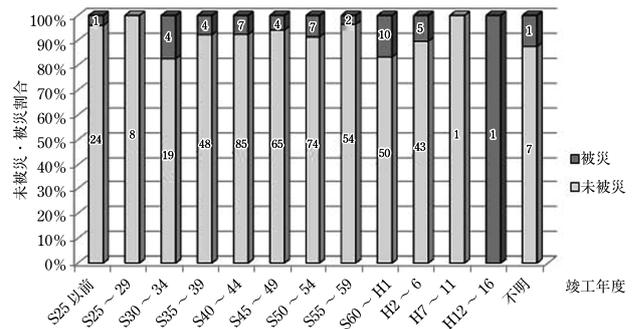
図-3 竣工年代別の未被災と被災の割合

これら図表から、昭和38~42、52~56、60~61年度の被災件数増加が把握できるが、竣工年度と被災件数、また、設計基準等の改定などとの関連性も特にみられない。概して、古い機場は条件の良い強固な地盤上に建設されている可能性があり、竣工年度と被災傾向とは単純に結びつかないと考えられる。

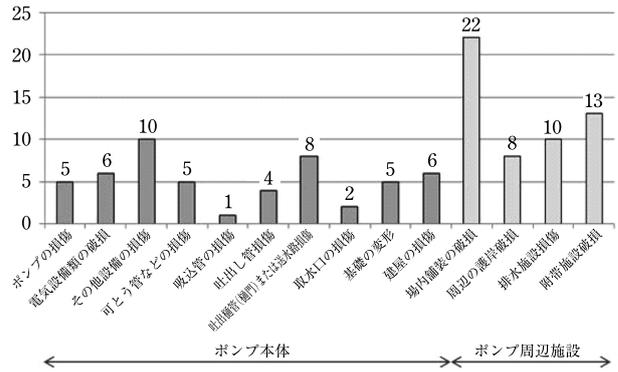
図-5 機場の破損箇所別被災件数

被災内容として最も多いのは場内舗装の破損であ

は、「可とう製継手を多く設け—中略—ポンプ室など固有周期の異なる構造物との接続部には可とう製継手を設けることが望ましい」とされ、機場と接続部に可とう継手が設置されはじめた。しかし、水槽が直接基礎で建屋が杭基礎のように支持地盤が異なるケースや液状化の可能性が高い地盤に設けた場合には、可とう管の偏芯量が許容値を超え損傷したと推測される。

り、次いでフェンスなどの附帯施設破損であった。機場本体に係る被災内容として最も多いのは弁類、水位計などのその他機器類であり、次いで吐出樋管または送水路などであった（図-5）。

各破損箇所と SI 値の関係を整理した。そのうち、可とう管の破損については、5 件しかないものの、そのうち 4 件が昭和 50 年代に施工されたものであり、同年代施工の可とう管破損が多い傾向がある。その理由について以下のとおり推察した。

可とう管の破損については、基礎の考え方の違いなどにより昭和50年代に施工されたものが破損する傾向が高く、同年代に可とう管を整備している施設については、基礎を確認し、必要に応じて改修を行う必要がある。

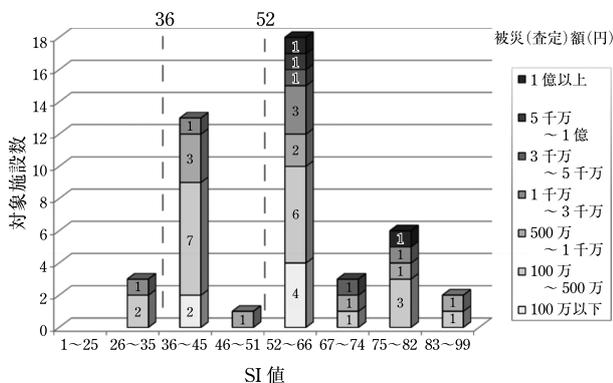
図-6 SI 値ごとの被災機場数と被災額

地震動と被害額の関係性を見ると、SI 値の幅広いエリアに分散しているが、1千万円を超える高額な被害はSI 値52以上の割合が高い（図-6）。また、破損箇所を見ると、SI 値52以上ではポンプの継続運転に障害となる恐れがあるポンプ本体や基礎ならびに吐出樋管などが多い。

また、これらのダメージは地形分類上、後背湿地に建設された機場が4件と最も多く、次いで三角州、ローム台地および干拓地で各1件で、後背湿地にある機場に注意すべきであることが推測される。

後背湿地に建つ機場ではSI 値がおおむね50以上を記録した場合、ポンプの稼働に障害が生じるような重大なダメージを被る可能性が高く、地震直後の点検においては用排水機場のみならず、排水樋管などを変状や損傷に注意して実施することが肝要である。また、可能であれば予防保全対策として排水樋管などの継手を耐震性を有するものに更新することが望まれる。
