1968 十勝沖地震によるアースダムの被害状況

(本文 pp. 12~17 参照)

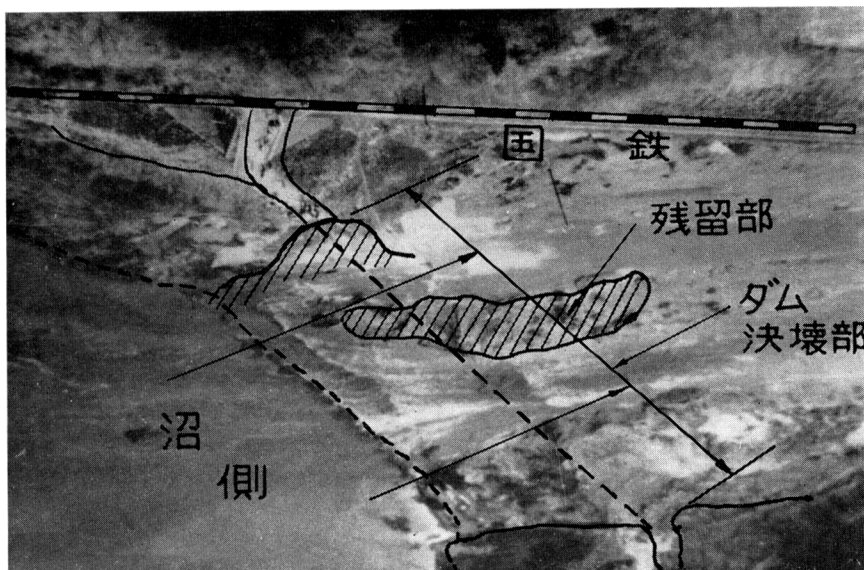
むつ市 早掛沼決壊直後の航空写真

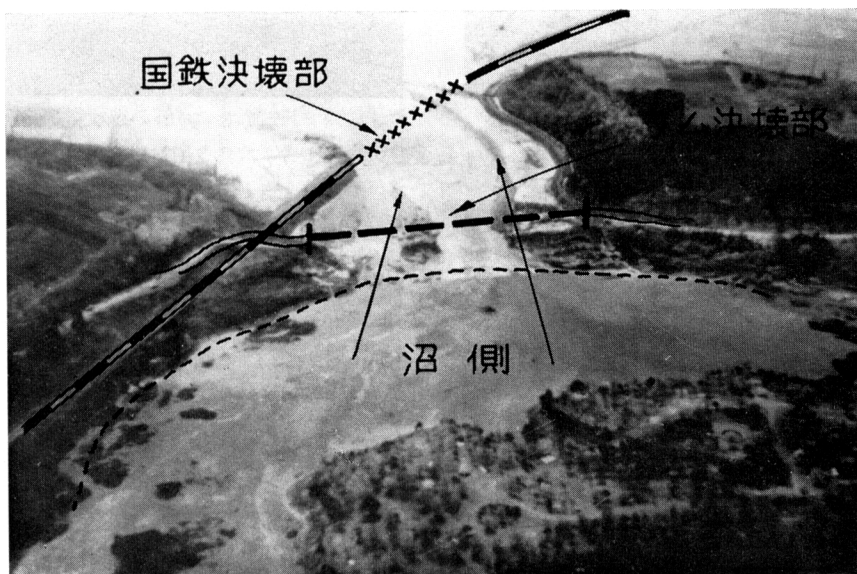
右岸側より望む決壊状況

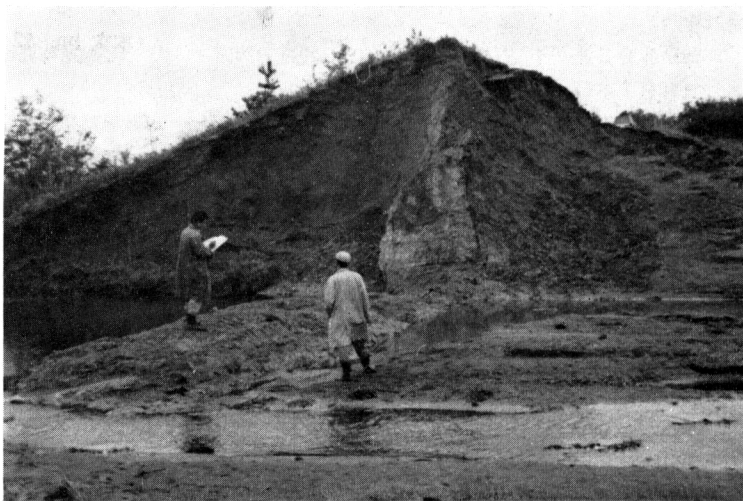
タメ池上流方向よりの決壊状況

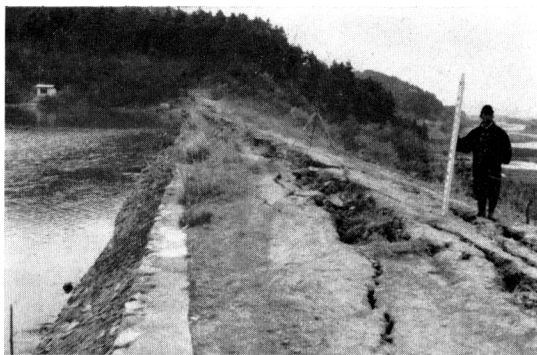
写真-1 一里小屋ダムの中心壁と決壊の状況

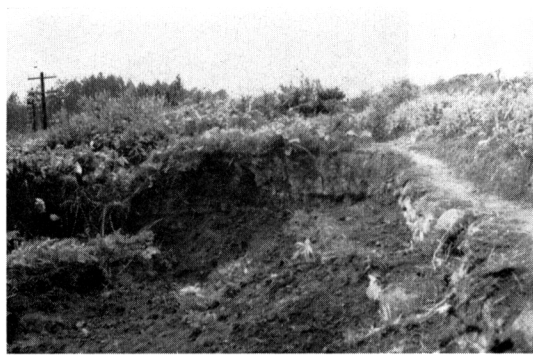
写真-2 田の沢ダムの堤体の滑動と沈下、左岸上流側より見る

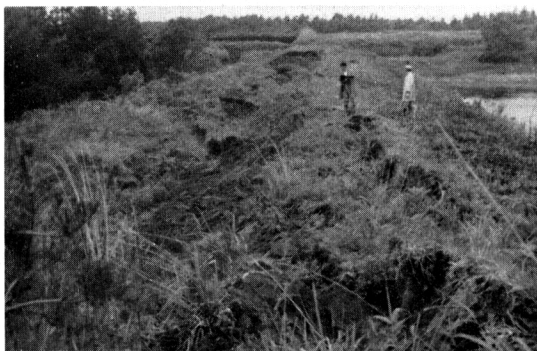
写真-3 近川ダムの下流側滑動

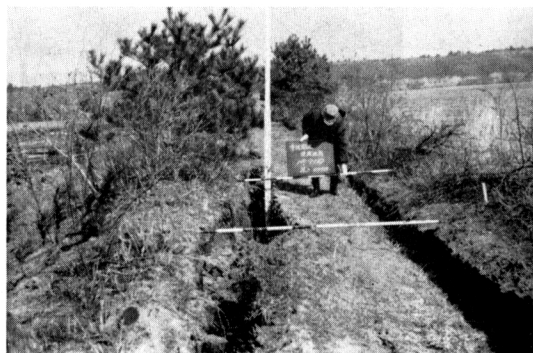
写真-4 笠井ダムの液状化による下流側滑動
