1968 十勝沖地震によるアースダムの

被害と設計上の問題点

守 谷 正 博*

この報文は青森県下の震害についてまとめたものである。

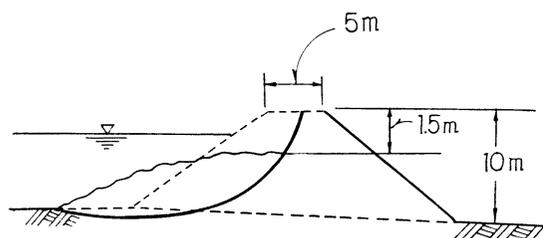
図-2 二枚橋ダム上流側スベリ

上流斜面がすべっているもの多くは、基礎地盤の軟弱と堤体の締固め不十分、断面節約のため堤頂に近い部分のコウ配を急にしていること、波浪浸食による上流斜面のオーバーハングなど地震動によりすべりやすい状態にあった。とくに基礎が柔らかく、堤体が飽和していた上流斜面は、浸透水圧はあつても、急激な慣性力が作用したため滑動を誘起する。

地震時上流斜面に作用する動水圧が負の方向に作用し、また堤体内間ゲキ水圧が瞬間的に上昇して、土のせん断抵抗力を減ずるものである。

震害の状態は、堤頂の中心線またはやや下流寄りを滑動の起点としてすべり落ちているものが多い。口絵写真-2、図-2にその例を示した。

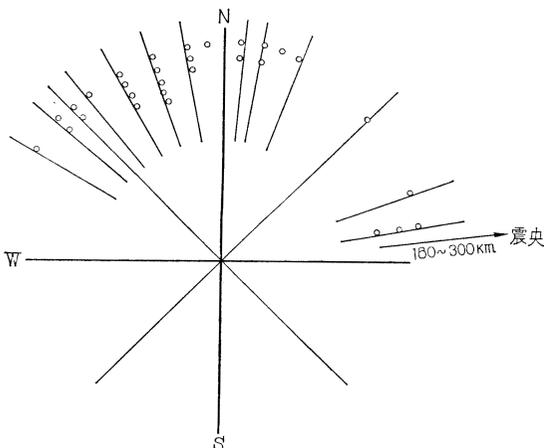
図-3 十勝沖地震による被害ダムの堤軸方向

以上震害の概要について述べたが、当地震の震央方向と被害を受けたダムの堤軸方向との関係を調べてみると、図-3 のようになり、ダム地点と震央を結んだ線に

ある角度（70°～140°の範囲で、とくに100°～110°のN～S方向のダム軸をもつものが多かった）をなしているものが、被害を受けている。これは青森県地方の地形上、南北方向のダムが多かったかも知れないし、ダム全体の統計でもなく、被害申請のあったものについてのみの傾向であるから、今後の研究で追求する必要がある。しかし地震波と被害との間になにか関係がありそうである。
