速報

日本海中部地震による八郎潟災害調査報告

農業土木学会八郎潟干拓地災害調査委員会

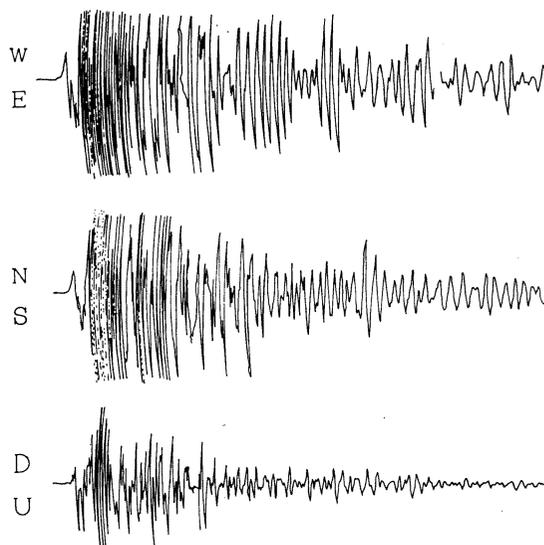
図-1 日本海中部地震記録 (秋田気象台1倍強震計)

源地は男鹿半島沖地震の場合と類似しているが、かなり浅く、図-1のように東西、南北水平動(制限60mm)、上下動(制限50mm)ともに強震計は振切れている。P波到達後S波がくるまで18.7秒で、男鹿半島沖の15.7秒よりは多くかかっている。十勝沖地震では正面堤防FD7+129~FD7+680区間のうち延長約340mにわたり、天端で1.00~1.90m沈下し、斜面アスファルトが崩壊した²⁾。これを契機に正面堤防FD7+415地点に地震計数台(そのうち、SMAC-B2型強震計1台)が設置された³⁾。さかのぼって昭和39年のときには西部承水路が被害を受けた⁴⁾が、これらの記録をみると、今回の地震がいかにものすごかったかが理解される。

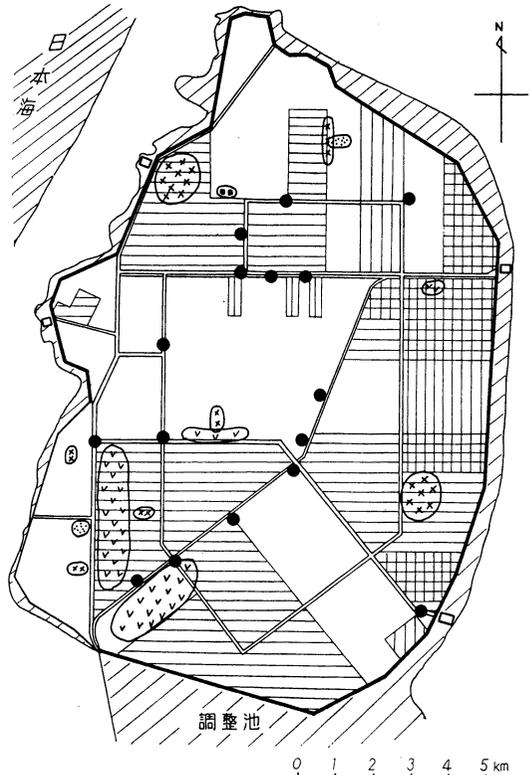
図-2 地震災害概況図

顕著なものについての概況図を図-2に示した。これまでの地震の被害と異なり、今回は西部承水路、東部承水路など広い地域にわたり堤防や道路が被害を受けたこと、はじめて農地に大きな被害が出たことが特徴的である。また今回の日本海中部地震の大きな特徴は液状化による噴砂に起因するものが多いが、八郎潟干拓地についても例外ではない。

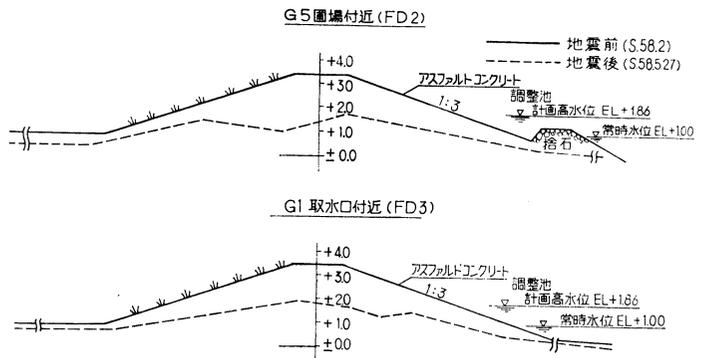
図-3 正面堤防被災横断面図

正面堤防 延長約3.5km

南部機場より約1.1kmからFD4付近まで

基礎地盤 おおむね砂地盤
 沈下量 1.0~2.0m(図-3)
 西部承水路堤防 延長約8.0km
 起点より約10.5kmから浜口機場手前約3.5kmまで

今回の堤防被害は, 地震に伴う堤体下の液状化が主因と考えられるが, 正面堤防, 東部承水路堤防等の軟弱地盤上の築堤には被害が少なく, また正面堤防, 東部承水路堤防ならびに西部承水路堤防等, 基礎地盤は良好であるが, 小断面の堤体に被害が大きいことが, その特徴である。さらに, 堤体内ドレーンの効果や, 地盤中の被圧状態が液状化に対する安定性に影響を与えたと考えられるカ所もあり, これらの検討が今後の重要課題と思われる。

やがて, 梅雨期, 台風期に入ることとなるが, 調整池ならびに西部承水路水位上昇の可能性は大きい。それぞれの計画高水位+1.86m, +0.85mに対し, 安全な堤防断面を確保するための応急復旧が必要であり, すでにその復旧工事が着々と進められている。幸い被害の甚しいカ所は基礎地盤が良好であるから, 工事途上の基礎破壊等のおそれはなく, 八郎潟干拓の生命線として, 堤防は全線にわたり, その使命を十分果たしうるものと考えて差支えない。
