青森、秋田県における土地改良関係施設の被害概要

—— 昭和58年日本海中部地震災害 (I) ——

津軽地方における被害の特徴と問題点

— 昭和58年日本海中部地震災害(Ⅱ) —

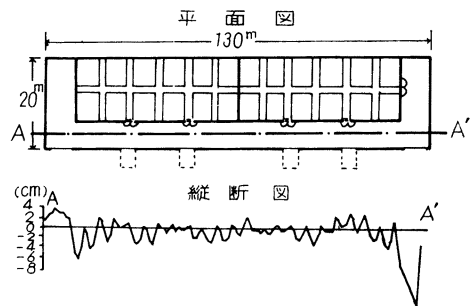
図-4 低温倉庫床版の縦断測量の結果

被災施設の多くは昭和40年代後半から50年代にかけて、青森県内において農協の整理・統合、あるいは構造改善事業が進むなかで、新たに建設された大型の建物である。これらのなかには、圃場整備事業の際、排水路掘削に伴う排土を水田に盛土した地盤に建設された施設もある。これらのうち、今回の地震によって床に凹凸が生じた一例を示せば図-4のとおりである。縦断図から、5~15cm程度の床版の高低差が生じているが、これは

床版の構造上の問題だけでなく、盛土した基礎地盤の沈下も大きな原因となっている。

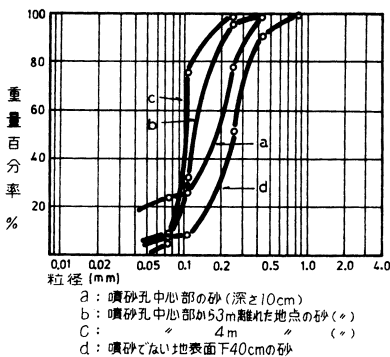
図-4 噴砂の粒度分布 (B16圃場)

図-4 に B16 圃場の水田にみられる噴砂の粒度分布の一例を示した。同図の a、b、c 線が噴砂の粒度分布、d 線は噴砂でない地表面下 40 cm の砂のものである。噴砂 a、b、c 線は d 線と比較して、均等粒径の細砂が多く、均等係数も $U_c = 1.3 \sim 1.7$ であった。

これらの圃場は、もとのヘドロ軟弱地盤の上に砂を客土した地区である。土砂の噴出しは、水田だけでなく周辺の麦畑でも観測されたが、その被災程度は水田に比べてはるかに小さい。また、水田一筆のなかで、噴砂が重なりあった島状の盛上りの他に、田面が全体的に隆起した圃場もある。その最大値は B16圃場で約 40 cm にも達し、これらは不陸となって湛水が不可能となり、稲は枯死状態にいたった。

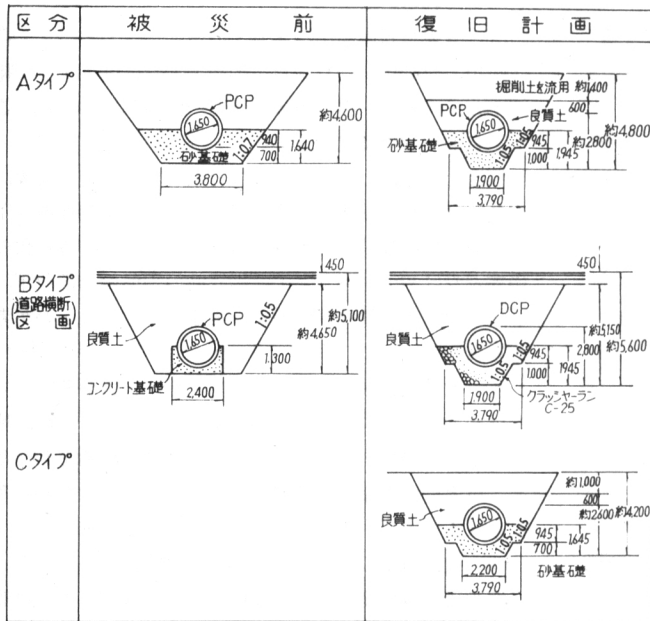
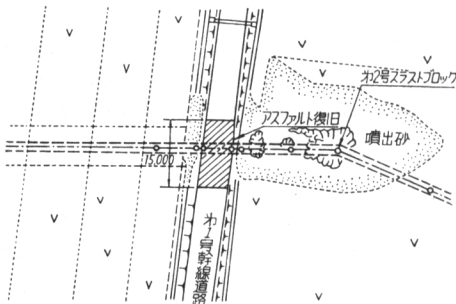
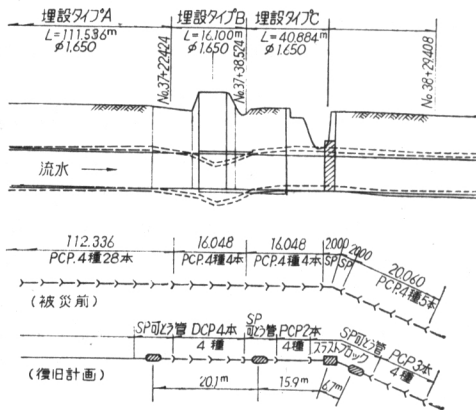
図-3 第2号導水路第2号スラストブロック付近の復旧計画

管路の布設替による復旧の代表例として、第2号導水路の第2号スラストブロック付近の168.52mの区間の内

容を 図-2,3 に示す。また被災直後の状況を 写真-1 に示す。

復旧に当っては、表-2に示したように管体の移動や沈下の激しい区間、継目間隔の大きい区間は掘起こし、管体または基礎の改善を図ったうえで布設替することとし、軽微な区間については管の内面に漏水止めバンドを施工することとした。

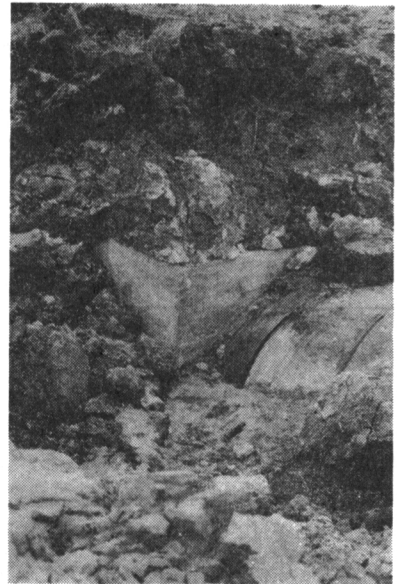
写真-1 第2号導水路スラストブロック部の被災(手前は飛び出したゴムリング)

① 継手部からの漏水が多い。

ゴムリングの離脱、継手部の移動・抜け出し等により水密性が破壊されたためであるが、これは地震波動による影響あるいは、置換砂、埋戻し砂等の液状化に対する抵抗性の低さによるものと考えられる。

② マンホール、スラストブロック等のコンクリート構造物との接続部において漏水が多い。

スラストブロックは地震土圧を考慮した設計とし、基礎の支持力が不足する場合はコンクリート杭等による改善を図ることとした。

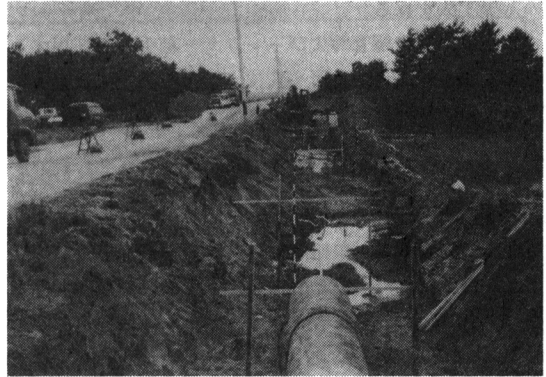
写真-2 南部幹線用水路と中央幹線道路の被災（用水路が右側に1.4m移動し、道路が沈下した盛土区間）

① 継手部からの漏水が多く、とくに旧沼地との境界付近で被災が多い。また、コンクリート構造物との接続部における被災が多い。

これらはいずれも現象としては能代地区と同様であるが、本地区の基礎地盤が液状化を受けやすいものであること、被害が旧沼地と

の境界の比較的地下水位が高いと想定されるところに多発していること、さらに管路の布設されていない田畑面にも多くの噴砂跡が確認されたことから、基礎地盤の液状化現象による要因が大きいと判断される。

現況は概ねN値10程度の砂地盤であるが、部分的に存在する軟弱地盤については、碎石等で置換し支持力の改善を図るほか、管体基床材についても碎石を利用する等

の基礎工法を採る。
