1978年宮城県沖地震被災状況 (本文 pp. 31~60 参照)

写真提供：宮城県沖地震対策委員会幹事会

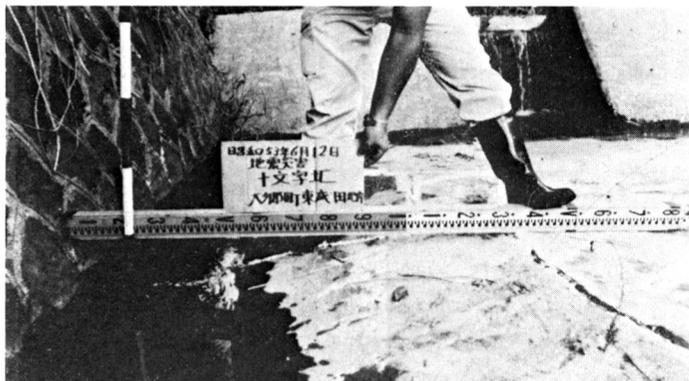
十文字頭首工（宮城県大郷町）水タキキ部の隆起

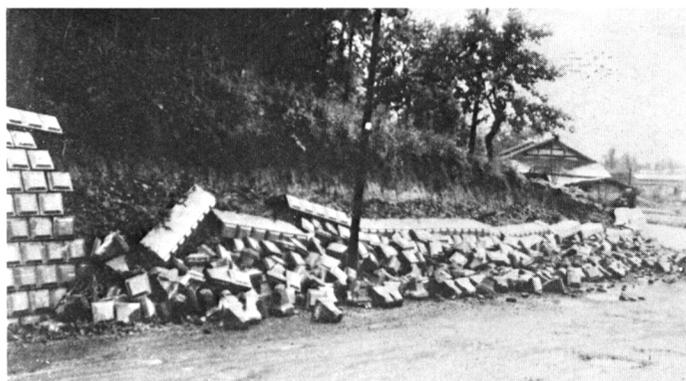
西郷道路（宮城県南方町）切土ノリ面の土留ブロック積擁壁の崩壊

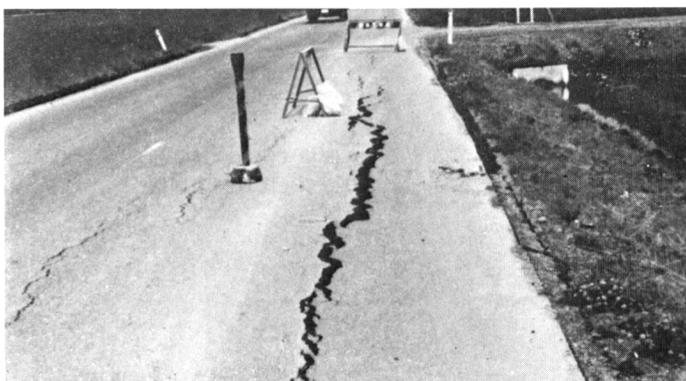
川南道路（宮城県阿南町）道路舗装面に発生したクラックとノリ面に見られるスベリ

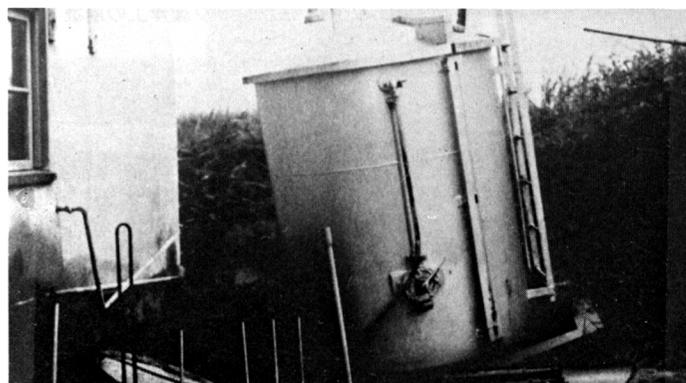
上区排水機場（宮城県矢本町）機場周辺の地盤沈下に伴い傾斜した重油槽

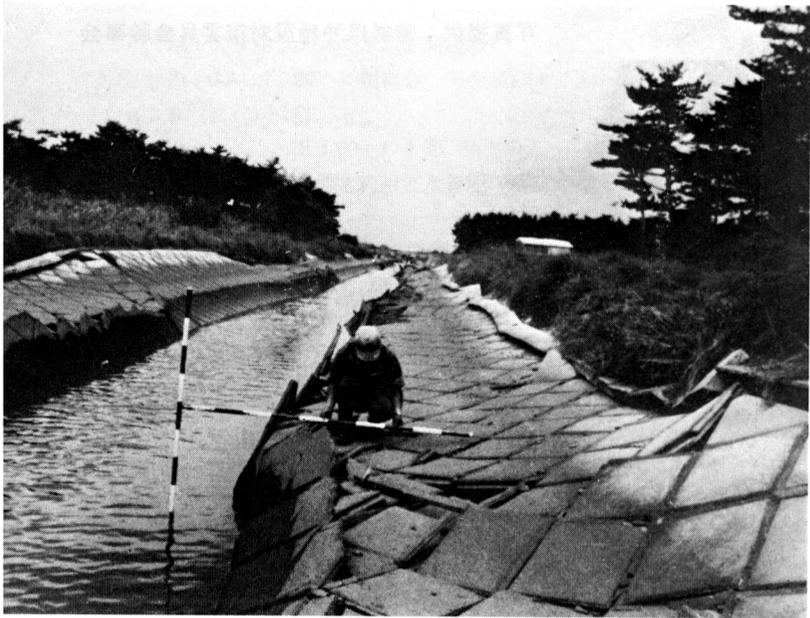
新大堀排水路（宮城県仙台市）
張ブロック護岸工の崩壊

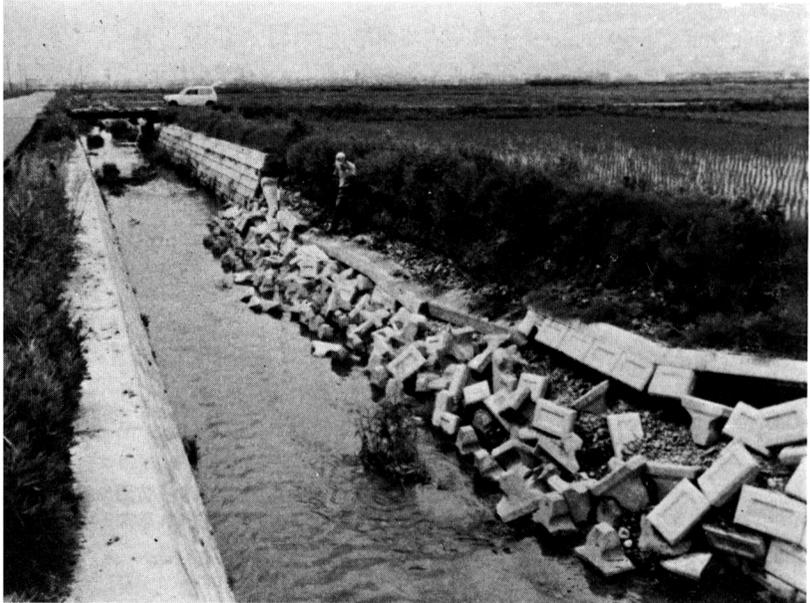
燕沢排水路（宮城県仙台市）フ
ロック積護岸工の崩壊

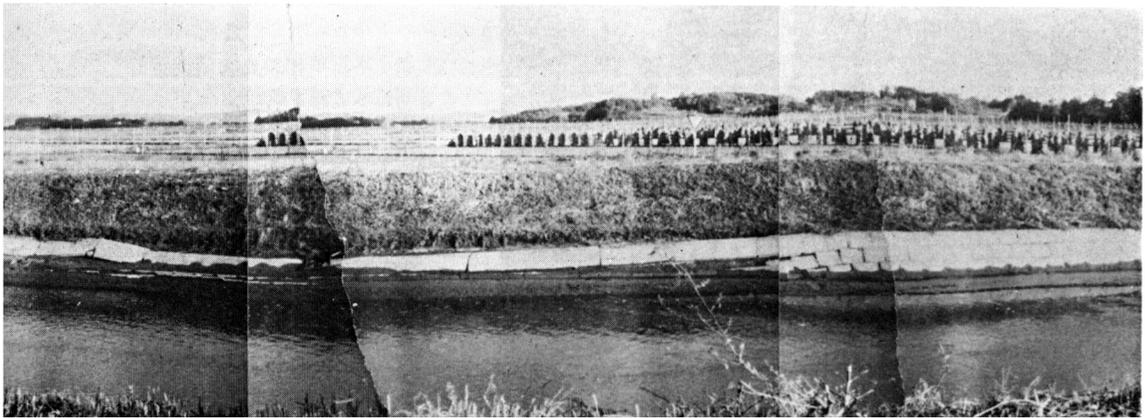
高石幹線排水路（宮城県南方
↓町）張ブロック護岸工の崩壊

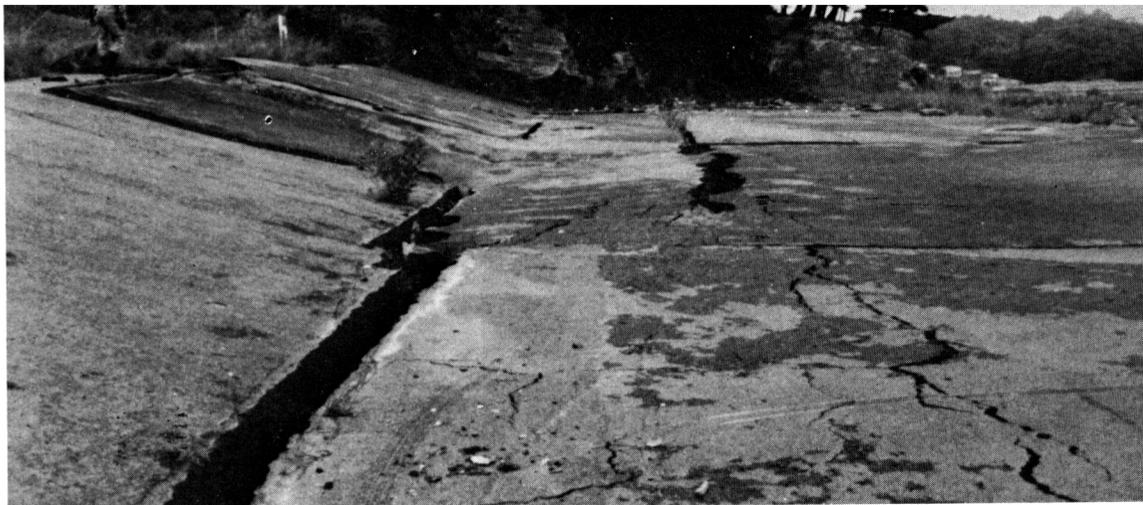
手櫛干拓堤防(宮城県松島町)干拓堤防海側堤体に見られるクラック

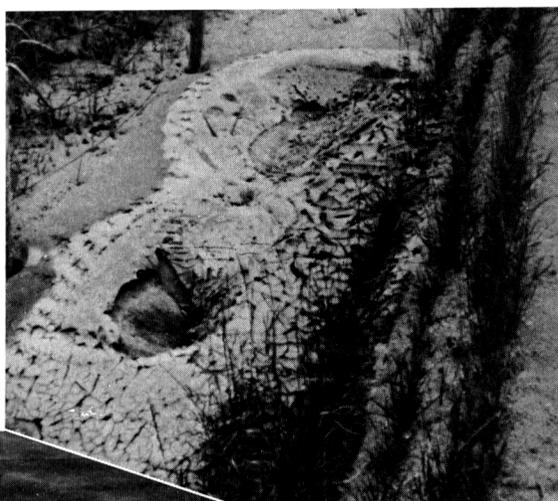
同上堤内地側溝の位置に見られる噴砂孔跡

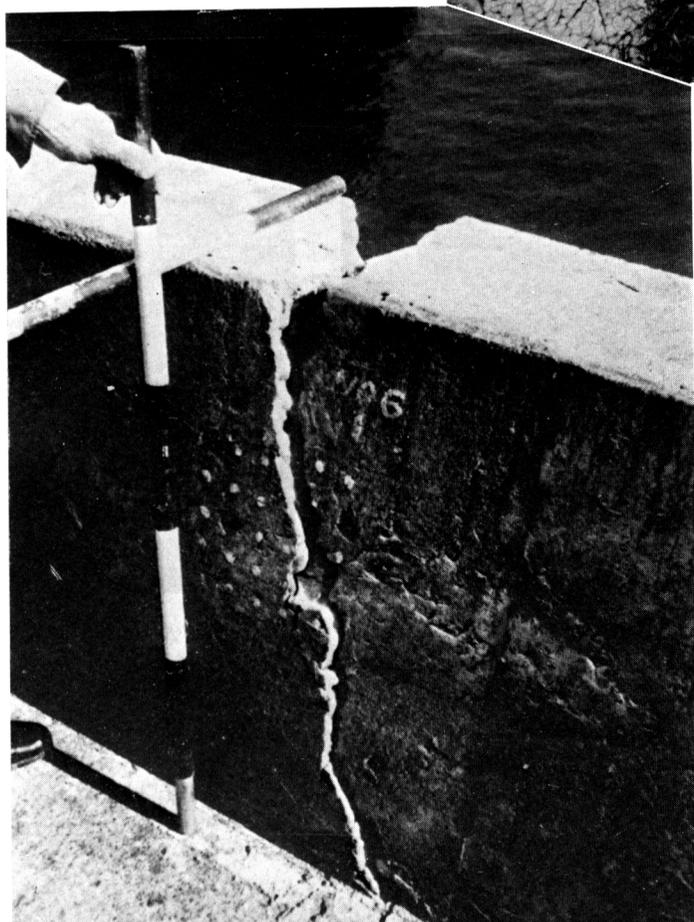
寒風沢海岸堤防(宮城県塩釜市)パラペット部分に発生した不等沈下とクラック

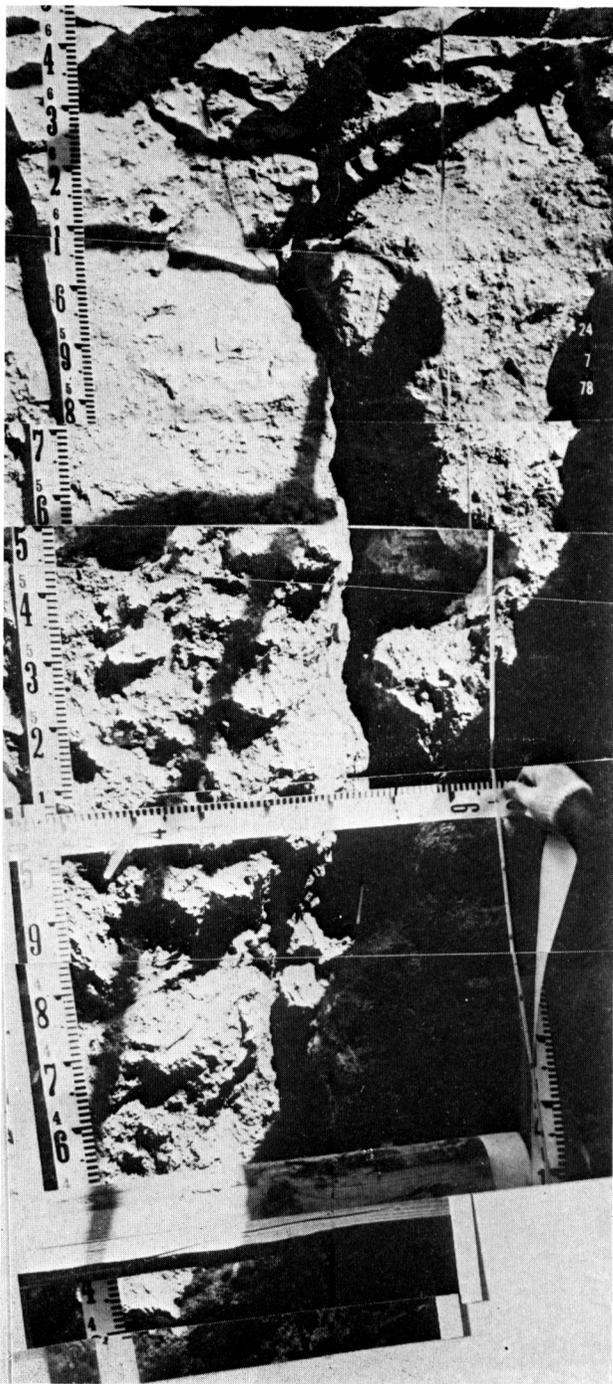
蛭沢ダム（山形県高島町）堤頂に発生したクラック、クラックに沿って試掘坑を掘削した

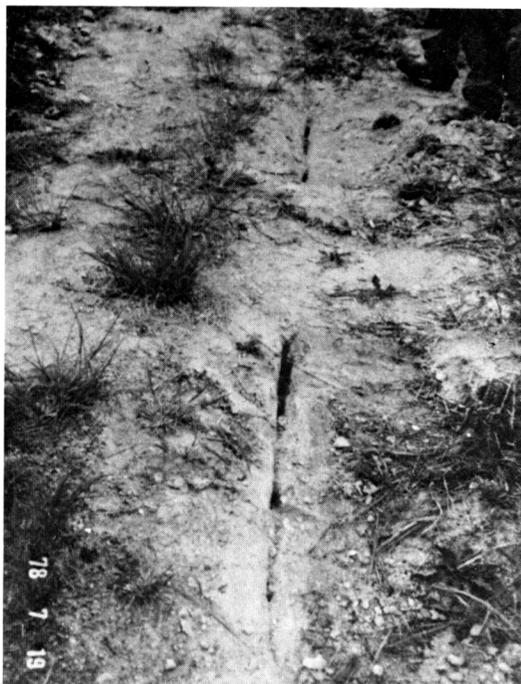
㊦ 宿の沢ダム（宮城県高清水町）堤頂に発生した縦断方向（ダム軸と平行）のクラック最大幅約 150 mm

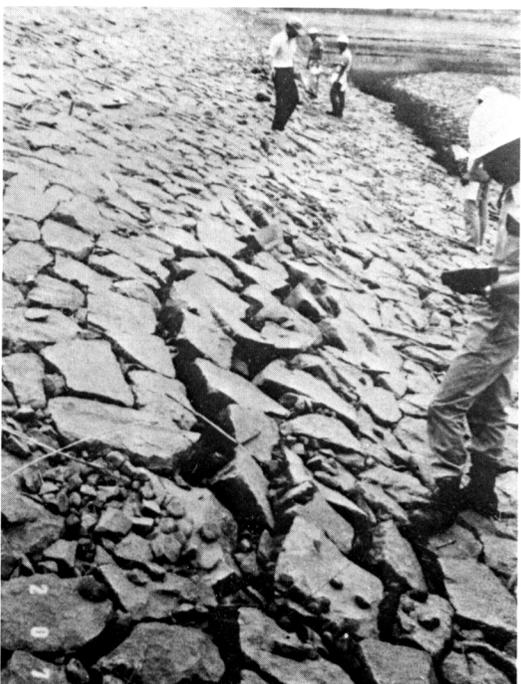
㊧ 牛野ダム（宮城県大衡町）上流斜面保護工（張石）のスベリ
