1978年宮城県沖地震の解析

原 田 秀 雄*

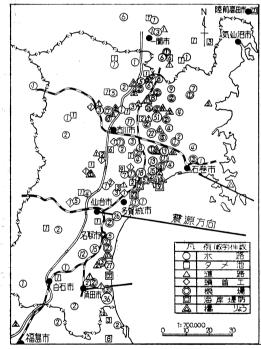
図-1 宮城県土地改良施設被害分布図

土地改良施設の地震災害調査結果は表-1 に示したよ うであり、これを見ると明らかなように震源に最も近い 宮城県が件数面で82%,金額面で92%と大部分を占めて いる。また、宮城県における災害分布を 図-1 に示して いるが、これを 図-4 の地盤地質図りと対比してみた場合、地盤種別に応じた結果を示していることを明確に読取ることができよう。すなわち、県北の沖積平野の軟弱地盤地域と、仙台湾沿いの砂地盤地域に集中している。

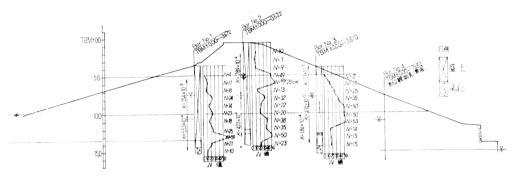
図-4 宿 の 沢 ダ ム N 値 図

- ① 堤体盛土部を構成する材料はシルト質の凝灰岩風 化物より成る。なお、その基層には腐食土(旧表土と推 定)が分布している。なお、統一分類としてはSC~GM に属する低塑性材料である。
- ② 試錐コアサンプルからは試錐地点の違いによる盛土の差異は認められない。
- ③ 標準貫入試験結果 (N値) は、盛土内で $N=2\sim50$ 以上とバラツキがあるが、ほぼ $N=10\sim30$ の範囲にある。なお、 $N\geq50$ の値は盛土のN値ではなく、グラウト

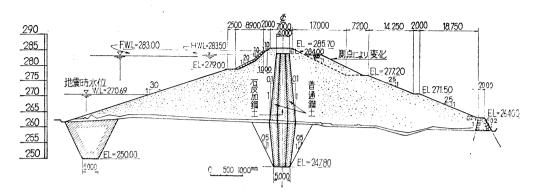
図-7 蛭 沢 ダ ム 標 準 断 面 図

地震直後の堤体天バで確認したクラック状況からダム 軸方向に連続する縦断クラックは、ほぼ堤体全長に発生 していると思われる。なお、心配された横クラック、ス ベリ面は確認されていない。

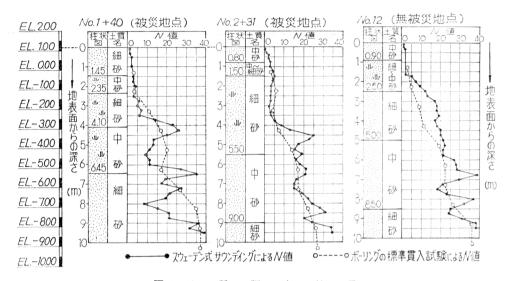
図-2 地質調査結果

(1) 地質調査結果 ボーリング コアから見ると貞山堀北幹線の盛土 (ポンプによる吹上げ) および 基盤もほぼ最大粒径が 4.76~2.0 mmの均等係数の小さい(均質な) 細砂~中砂であり,標準貫入試験によるN値は2mまではすべて10以下で,とくにNo.2+31においては,4.0 mまでN値7以下となって,全体にルーズな滞積状況となっている。

各地点とも深度が増すとN値も $30\sim45$ と大きくなっている。また、図-2 に示すように控グイ先端部付近(表層より約 $4\sim5$ m付近)では、No.2+31 の被災害地区のN値が $7\sim10$ であるのに対し、No.1+40と無被害地点である No.12でN値=17と相違が見られる。これは、

地震後のN値であり、地震前にこのような相違があって、災害の大きさが異なったとは、断定しがたい。

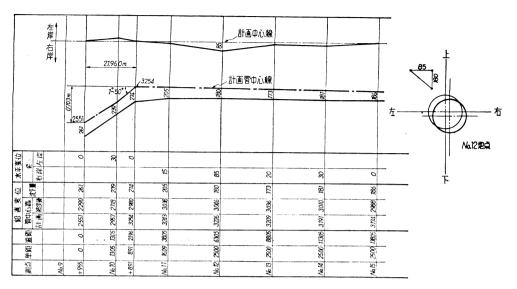
図-1 水 平 垂 直 変 位 測 定 図

これらのことをまとめると、被災の大部分は継手部の 損傷であり、管体そのものの破損は少なかった。このこ とは、管体に作用した地震による応力が継手部に集中し たためと思われる。ただし、千貫橋(No. 26 付近)下流 の被害が大きかった場所では、管体円周方向にクラック が発生しているのが認められた。なお、バイプラインの 水平、垂直変位を調査したが、その結果を 図-1 に示す。

復旧工法としては漏水のあった約1,520 m のうち,1,030 m については掘り起し後再埋設することとし、漏水の軽微な区間490 m については鋼板およびエポキシ樹脂によるコーキングを施工することとした。

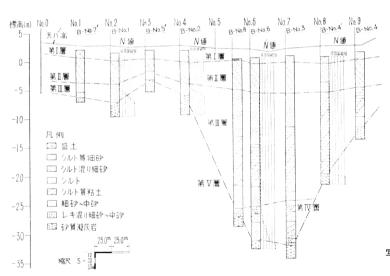
図-1 地質断面図

② 各層の N 値 第 $\mathbb{I} \sim \mathbb{I}$ 層は部分的に $N=10\sim15$ が見られるものの,全体には $N=1\sim8$ (平均 4.4 程度) であり,粘土層の第 \mathbb{I} 層は第 \mathbb{I} 層との境界付近で $N=1\sim2$ となっているか,それ 以深 はモンケン自沈 \mathbb{C} N=0 である。

砂質層からなる第 \mathbb{N} 層は $N=5\sim45$ とばらついているが、全体としては $N=10\sim20$ であった。また 挟在 している粘性土層では $N=6\sim15$ である。基盤である第 \mathbb{V} 層はすべて $N\geq50$ となっている。

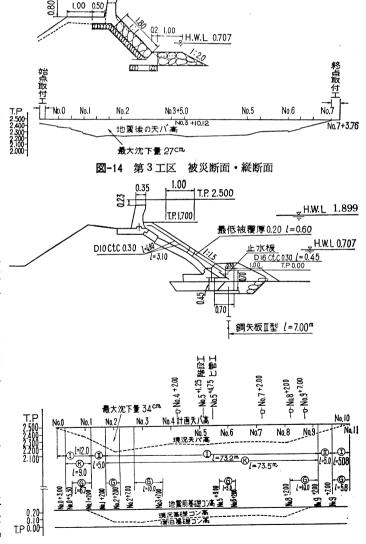
図-15 第4工区 被災断面・縦断面

- (2) 第4工区 本工区の被災状況も施工目地の位置での前傾、変位、圧縮による破損が見られる(写真-4)。他に、目地以外でも1カ所キ裂、破損が見られた。また、前面のブロックが沈下し間ゲキを生じている。基礎工の沈下は測点 No. 2~8 にかけて約4~14 cm 認められる。堤体天バも同様に同区間で約25~34 cm の沈下が見られる。また、前記第3工区と同様に階段工も破損している。本堤防は、ほぼN~S方向で築堤されている(図-15)。
- (3) 平戸工区 本工区の被災状況は,前記2工区と同様に施工目地の位置において変位および破損が見られる。

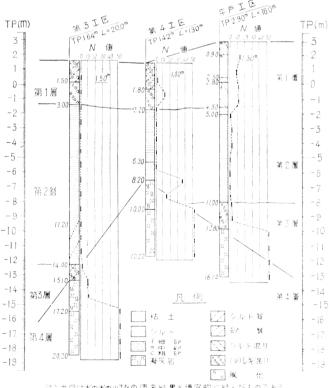
図-16 地質断面図

(1) 地質状況 各3工区とも図-16に示すように第1

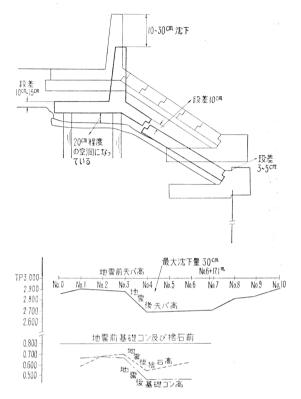
図-17 早川工区被災断面・縦断面

(2) 早川工区 本工区の被災状況で、最も顕著に見られるのがほぼ全カ所の施工目地位置での前傾に伴う"ズレ"(写真-6) と測点 No. 5 付近を中心とする堤防工の沈下である。そして、特徴的なのが後述する小屋崎工区でも見られる底板下の空洞沈下陥没である。他に前記駒形工区と同様に前面ブロック工および基礎工の破損と、沈下に伴う間ゲキや階段工の破損が見られる。この"間ゲキ"は始点から測点 No. 6 + 17.10 m にほぼ連続して見られる。
