## 熊本地震におけるパイプライン施設の復旧と今後の課題

### The Disaster Restoration Status and Remaining Issues of Agricultural Pipeline Facilities after the 2016 Kumamoto Earthquake

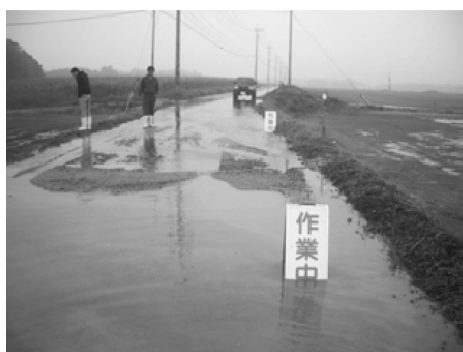
4月14日の震度5強の前震では、被害がほとんどなかったが、16日の震度6強の本震では国営造成区間、県営造成区間に多数の漏水が発生し、道路や農地が冠水して日常生活や農業に多大な被害を及ぼした(写真-1)。

写真-1 県営水路（φ250 mm）破損に伴う被害状況

県営水路の被害の大半は、VP管パイプライン本体の破損であった。特に被害が多かったのは末端圃場の給水栓付近であった。給水栓では吐出し部に金属製のバルブを設置するために重くなり地震動により大きく揺らされて破壊したものと考えられる。

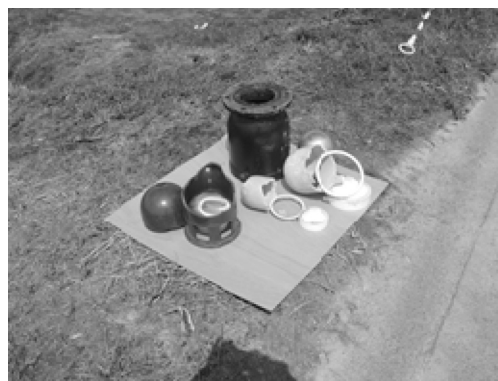
国営造成施設の主な漏水原因は空気弁の破損であっ

写真-2 空気弁案内の破損状況

通常空気弁内は充水されフロート弁体は上がった状態にある。そこに大きな地震加速度が発生したことにより、管内の静水圧が一時的に0 MPa以下に低下して負圧が発生して吸気した。その後の圧力回復により排気と同時に発生した空気弁内の瞬間的衝撃圧により空気弁案内が破損した(写真-2)。空気弁案内とは、空気弁の中の球を上下させる保護ガイドのことである。

(株)クボタが実施した破壊試験では案内材質がFRP製の場合、案内内外で2.0 MPa以上の差圧相当の荷重でひび割れが発生すると報告されている<sup>1)</sup>。

(2) **破損した空気弁への柔軟な対応** 破損した空気弁について、当初バルブメーカーからの調達には3カ月以上かかるということであった。しかし、空気弁は同等以上のものであれば対応可能なこと、充水時は通常とは違い水圧をかけないため、空気弁を根元で閉めても作業に支障がないと判断し復旧作業を遂行した結果、国営幹線水路の充水は本震の6日後に完了することができた。非常時には、柔軟な発想で次善の策を考え前に進むことが大切である。
