## 熊本地震によるため池の変状や農地の亀裂の傾向分析

A Trend Analysis on Deformed Portion of Irrigation Ponds  
and Crack of Farmlands by the Kumamoto Earthquake山下 正\*  
(YAMASHITA Tadashi)松 永 健\*  
(MATSUNAGA Ken)植 田 昌 宏\*\*  
(UETA Masahiro)小 倉 武 志\*\*  
(OGURA Takeshi)

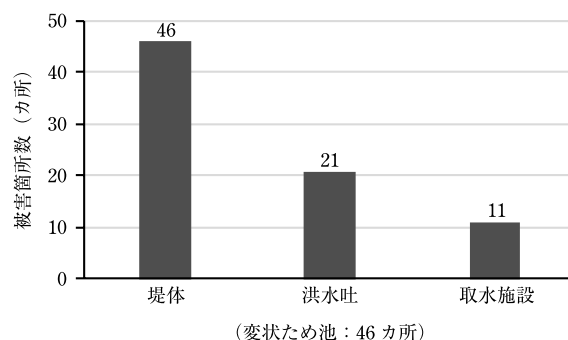
図-1 工種別変状ため池の箇所数

(1) 対象ため池の選定と現地調査 現地調査を行ったため池 53 カ所の内，46 カ所に変状があった（図-1）。その中で，布田川断層帯および日奈久断層帯に沿ったものが 38 カ所，布田川断層帯の延長上北東部周辺のものが 8 カ所であった（図-2）。

(2) 工種別の変状内容の分析 すべての変状があったため池で堤体の変状が見られた（図-1）。さらに，堤体では堤頂部の亀裂などの箇所数が 5 割以上，洪水吐ではひび割れ・目地開きの箇所数が 7 割程度，取水施設ではひび割れ・目地開きの箇所数が 8 割程度と大きな割合を占めていた（図-3～5）。

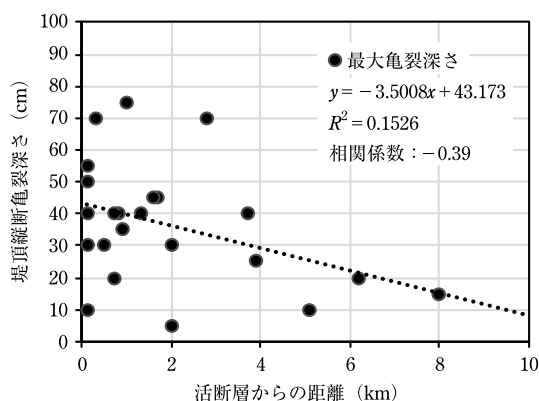
図-6 活断層からの距離と堤頂亀裂の深さ

(3) 活断層からの距離と変状の程度の分析 活断層からの距離と堤頂亀裂の深さには，ある程度の負の相関が見られた（図-6）。また，活断層からの距離と堤頂亀裂の幅や縦ずれ長には，弱い負の相関が見られ

た (図-7, 8)。なお、深さの平均は 38 cm で最大は 75 cm, 幅の平均は 24 cm で最大は 60 cm, 縦ずれ長の平均は 17 cm で最大は 30 cm であった。

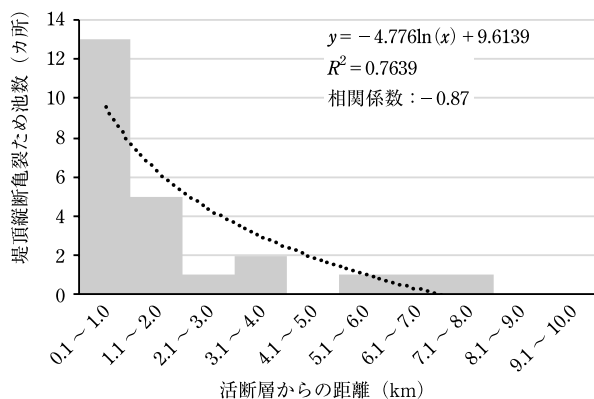
図-9 活断層からの距離と堤頂亀裂ため池数

また、これらの活断層からの距離の平均は 1.8 km, 最長は 8.0 km であった。さらに、堤頂部に亀裂が生じたため池の数は活断層からの距離とともに減衰しており、活断層から 1 km 以内が 5 割程度、2 km 以内が 8 割程度を占めていた (図-9)。

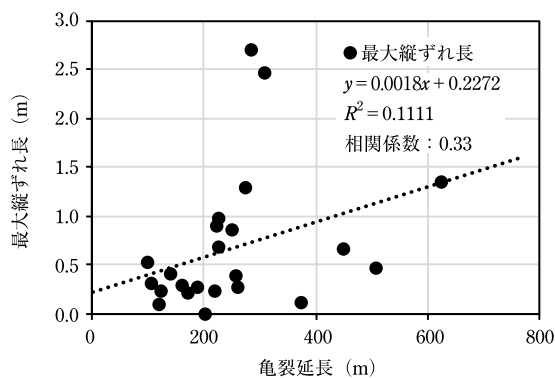
図-10 亀裂の延長と最大縦ずれ長

(2) 亀裂の延長などの分析 亀裂の延長と最大縦ずれ長には、ある程度の正の相関があることが分かった(図-10)。また、亀裂の延長と最大亀裂深さには、弱い正の相関があることが分かった(図-11)。さらに、亀裂の延長と最大亀裂幅、亀裂の延長と最大横ずれ長には、ほとんど相関はないものの近似式は右肩上がりであった(図-12, 13)。

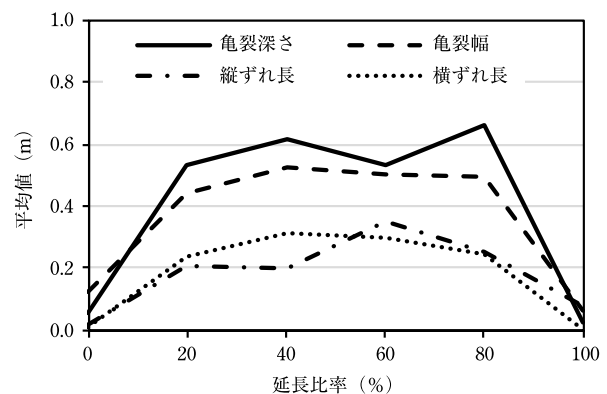
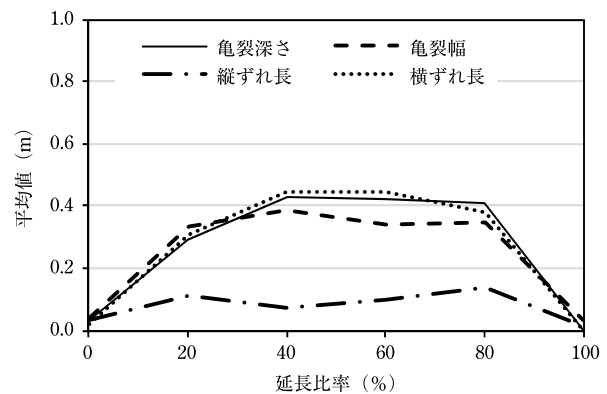
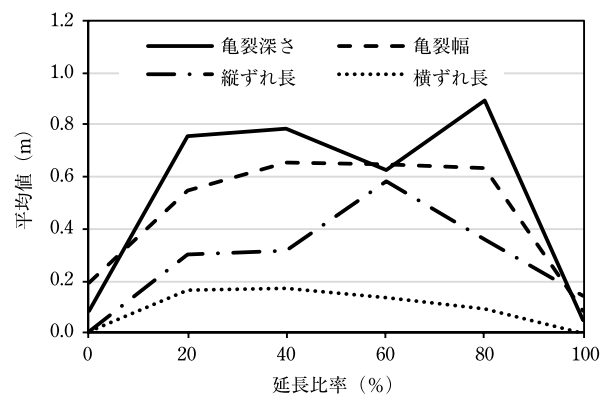
(3) 亀裂の形状の分析 亀裂に沿って、亀裂幅、亀裂深さ、横ずれ長、縦ずれ長の平均値を表示したグラフを、現地調査を行ったすべてのもの、布田川断層帯に沿ったもの、布田川断層帯の延長上北東部周辺のものについて作成した(図-14～16)。

このことから、亀裂幅、亀裂深さ、横ずれ長、縦ずれ長の平均値は、おおむね亀裂に沿った台形状に分布

することが分かった。また、布田川断層帯に沿ったものは、横ずれ長が比較的大きく、布田川断層帯の延長上北東部周辺のもの、縦ずれ長、亀裂深さ、亀裂幅

が比較的大きいことが分かった。
