# 平成 30 年北海道胆振東部地震での農業水利施設の被災概要

## The Damage of Irrigation and Drainage Facilities due to 2018 Hokkaido Eastern Iburu Earthquake

本報では、まだ調査中ではあるが、胆振地方で直轄災害復旧事業の対象施設となっている上記 3 地区の農業水利施設の被災の現状を報告する。

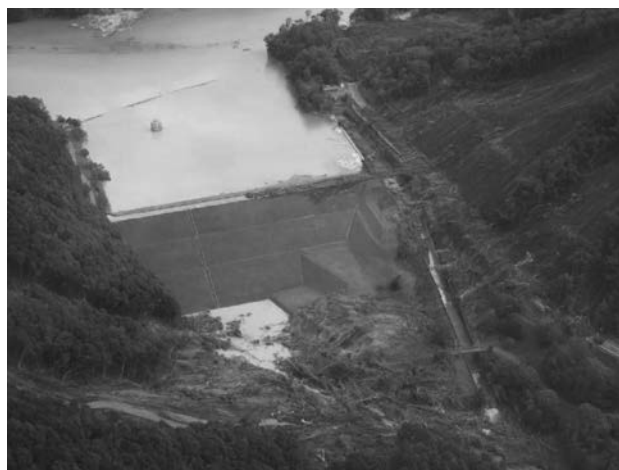
(1) **堤体の安定性の確認** 発災直後の目視調査で、ダムサイト左岸法面の崩壊、下流右岸法面の崩壊を確認した。崩壊土砂は堤頂中央部付近まで達したが(写真-1)、これらの崩壊によるダム湖への土砂流入はほとんど見られなかった。ダム堤体本体は、上・下流法面とも安定性を損なうような不同沈下、クラック等の変状は見られず、下流法面周辺での浸出水も見られなかった。また、数日にわたり踏査を継続したがこれらに変化は見られなかった。

写真-1 発災直後の厚真ダム

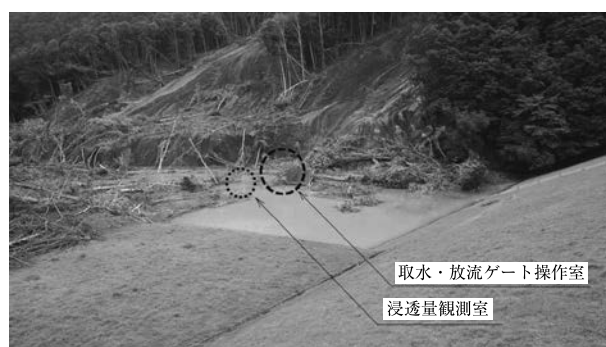
ダム下流右岸法面の崩壊土砂が放水口およびゲート操作室を直撃し、破損・埋没によりゲート操作が不能

写真-2 埋没した取水・放流ゲート操作室と浸透量観測室

となった(写真-2)。その状況下でも、ダム下流の流水の目視観測により発災前からの放流が維持されたと推測され、貯水位に影響するような降雨がなかったこともあり、徐々にダムの水位が低下した。発災11日後に、掘り出した操作室の機器と持ち込んだ油圧ユニットとを接続することにより、暫定的にゲートの開度を上げ水位低下を加速させることができ、発災18日後に貯水位はゼロとなった。

また、ダム下流右岸部(ゲート操作室付近)に設置していた浸透量観測室が崩壊土砂により破損・埋没し、ダムの浸透量の観測が不能となった(写真-2)。土砂撤去を行い、仮復旧した施設で観測を開始した(平成30年12月)。

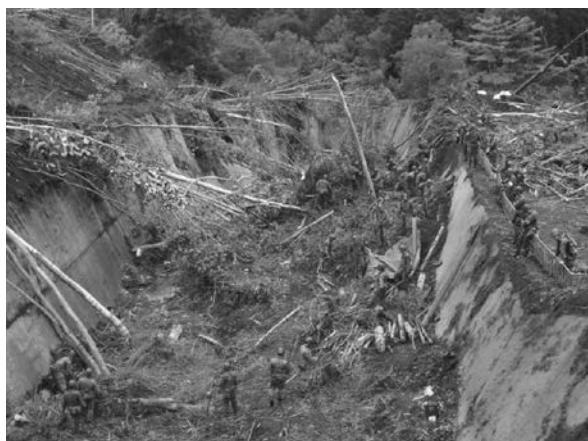
写真-3 洪水吐の土砂堆積状況および倒木撤去作業

(4) 洪水吐への崩壊土砂流入および側壁の損壊  
ダムサイト左岸部では、上下流にわたって大規模な斜面崩壊が発生し、直下に位置する洪水吐が、広範囲にわたって倒木を含んだ崩壊土砂により破損・埋没した(写真-3)。

洪水吐には大量の土砂が流入し、通水障害を起こす恐れがあったため、緊急的に機能回復を図る必要があった。しかし、被災直後は道路が至る所で寸断され、ダムへの陸路でのアクセスが不可能で、流入土砂の撤去に必要な機械力の投入が困難であった。このため、自衛隊に協力要請し撤去作業を開始した。特に通水障害を助長する恐れのある倒木の切断・撤去に重点を置き、最大約 190 名体制での作業となった。アクセス道路の啓開が進み、重機の投入が可能となった段階で作業を機械力に移行し、ダム本体周辺に流入した約 32 千 m<sup>3</sup>の土砂をすべて取り除いた。

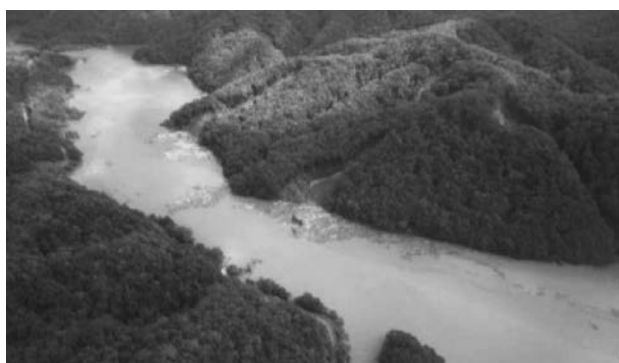
写真-4 貯水池区域の斜面崩壊状況

(5) 貯水池の斜面崩壊 ダム貯水池区域で、貯水に影響があると考えられる斜面崩壊は 7 カ所で発生している(写真-4)。

m、下幅約 300 m、深さ約 1 m の規模と推定している。ほとんどが表層に堆積する火山灰層をすべり面とする崩壊と見られ、面的規模が大きい割に崩壊土砂量が少ないことが特徴的である。

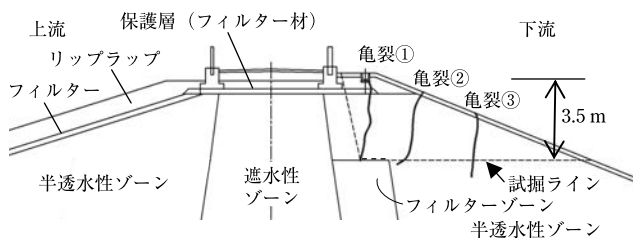
(2) 堤頂部下流側の亀裂 堤頂部下流側の亀裂について、3 カ所(図-6 a, b, c)で試掘調査を行うとともに、堤頂方向に 5 m 間隔で深度を測定した。亀裂は 3 条あり(図-7)、亀裂の最大深度は亀裂①が 3.01 m、亀裂②が 2.73 m、亀裂③が 2.40 m、縦断延長(図-8)は亀裂①が 315 m、亀裂②が 207 m、亀裂③が 197 m である。亀裂①は浅部では開口性となっているが、深部の連続性は不明瞭であり、これらの調査では、亀裂

図-7 堤頂部下流側の3条の亀裂（試掘調査b地点）

はフィルターまで達していなかった。亀裂②、③とも地表面から連続した明瞭な開口亀裂は確認されなかった。なお、追加の試掘調査（図-8）の結果、図-6b地点と同じ断面の堤頂部および堤体上流部で、亀裂は確認されなかった。

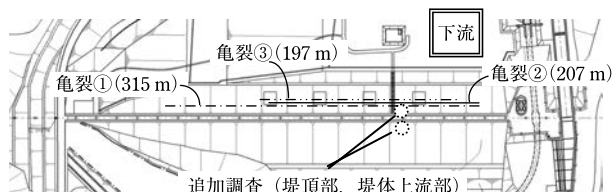
図-8 確認された3条の亀裂の縦断延長および追加調査箇所

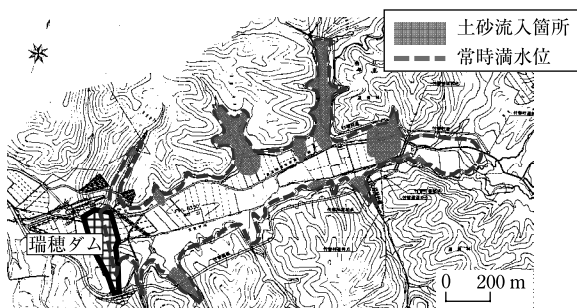
図-9 貯水池への土砂流入箇所

(3) 貯水池地山の斜面崩壊 地震によって、貯水池地山10カ所程度で斜面崩壊が確認された（図-9）。発災直後に崩落土砂により貯水位が31cm上昇したことなどから試算し、貯水池内に流入した土砂量は、約213千 $\text{m}^3$ と推定している。

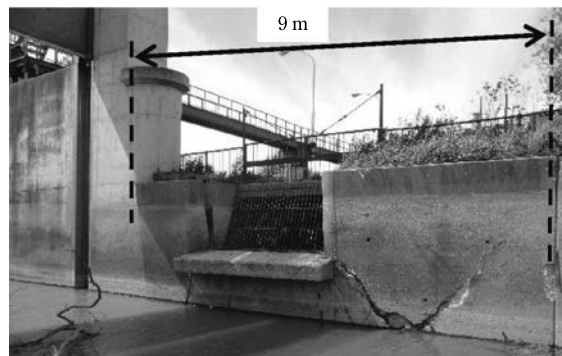
平成18年度に竣工した美里頭首工は左岸高水敷護岸や管理橋、取水口などのコンクリートに、また平成6年度に竣工した9区頭首工は、左右岸高水敷護岸や管理橋、取水口、土砂吐ゲートの門柱などのコンクリートにクラック、破損が生じた。写真-5は9区頭首工の取水口左右のコンクリート擁壁が、取水口の背面にあるボックスカルバートに押されて傾倒し、クラックを生じた状況である。

写真-5 取水口付近のクラック、損傷（9区頭首工）

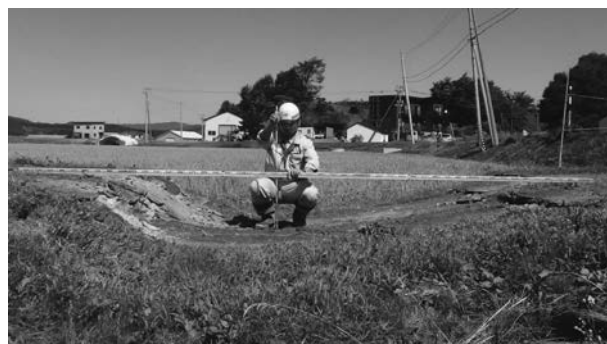
被災延長のうち約9割で地表面の沈下や地割れ、浮上といった変状（写真-6、7）が生じ、また残り1割で曲点工の前後の管の離脱（写真-8）が確認された。これらは、震度7の非常に強い地震動による、基礎地盤および管基礎材の強度低下などに伴い生じたと考えられるが、メカニズムの詳細はまだ明らかになっていない。

写真-6 厚幌導水路埋設部の地表面の沈下（沈下量約 40 cm）

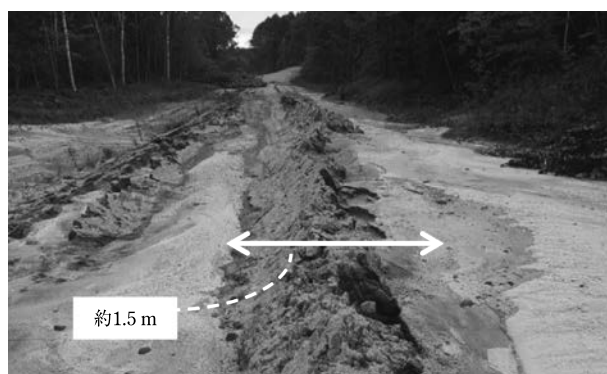
写真-7 厚幌導水路埋設部の地表面の浮上

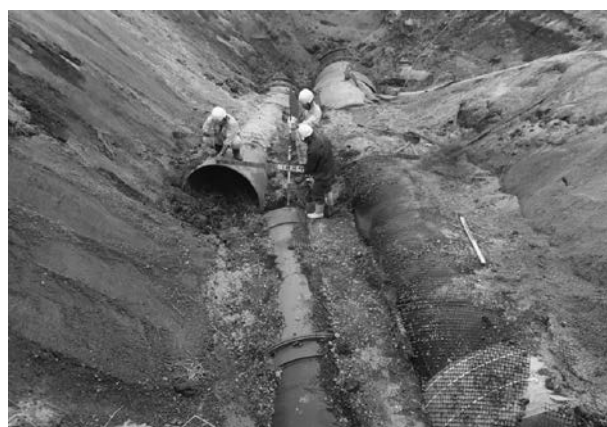
地震時は非灌漑期であったため、厚幌導水路には通水していなかったが、管内には残留水があった。そのため、管が離脱した箇所から漏水し、田面が陥没するなど17カ所で大きな被害が生じた。

写真-8 屈曲部前後の管の離脱（並列配管区間、右が厚幌導水路、左の離脱した管は支線）

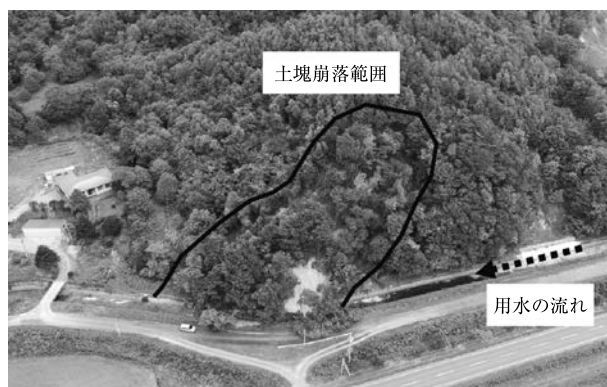
地震によって、用水路背後の地山斜面で地すべりと土砂崩れが各 1 カ所発生し、それぞれ約 50 m (写真-9)、約 70 m にわたって用水路が土砂で埋塞した。

写真-9 地すべりによる用水路の埋塞（川西幹線用水路）

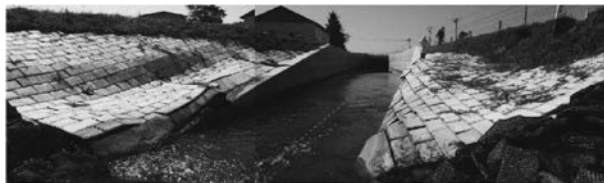
た。フリーム水路部には目立ったクラック等の損傷は確認されていないが、左右岸の連節ブロックに沈下やはらみ出しなどが生じた（写真-10）。

写真-10 連節ブロックの沈下やはらみ出し
