## 満水を待つ

— 滋賀県犬上郡多賀町 —

(株)三東工業社 北川 孝

### 3. 芹川ダムの耐震対策事業

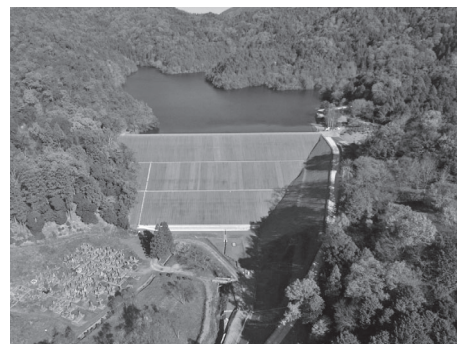
写真-2 完成後の芹川ダム

- ① レベル 1 地震動時：対策後の安定計算結果は、上流側安全率 1.201, 下流側安全率 1.228 でいずれも満たしていた。
- ② レベル 2 地震動時：地震動の区分は、「プレート境界型：タイプ I」（関東地震，東北地方太平洋沖地震）および「内陸活断層型：タイプ II」（兵庫県南部地震）であり，ダムに影響を及ぼす可能性の大きいタイプ II を選定し検討した結果は表-2 となった。
