東日本大震災現地調査報告（速報）

平成 23 年 4 月 22 日

農業農村工学会災害対応特別委員会

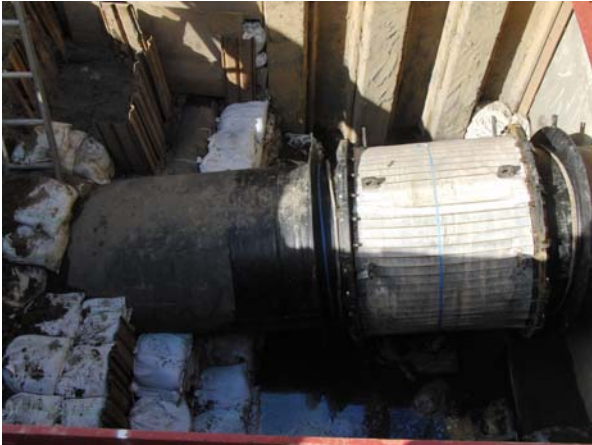
津軽北部地区の芦野幹線用水路第5号分土工ではパイプラインの可とう管（φ：1,200mm）の継ぎ目が破損して漏水の被害が発生した。岩木川左岸地区東俣1号幹線用水路では、置き樋構造による二次製品施工のため継目の目地が破損し、漏水被害があった。土淵堰用水路では右岸側で法崩壊があった。

芦野幹線用水路水路第5号分土工（パイプライン）
（可とう管の破損：津軽北部地区）

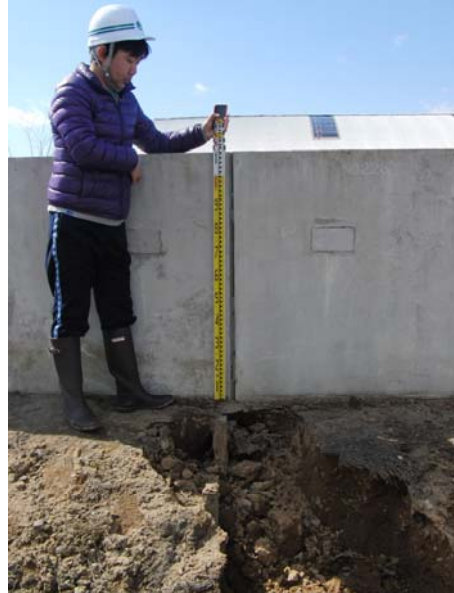
東俣1号幹線用水の継目の目地の破損
（置き樋構造による二次製品施工）

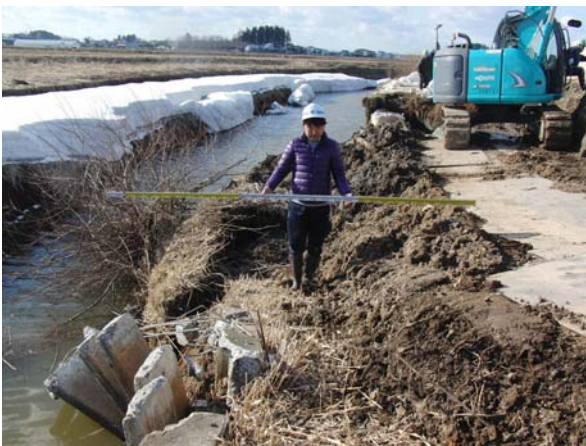
土淵堰用水路右岸の土砂崩落

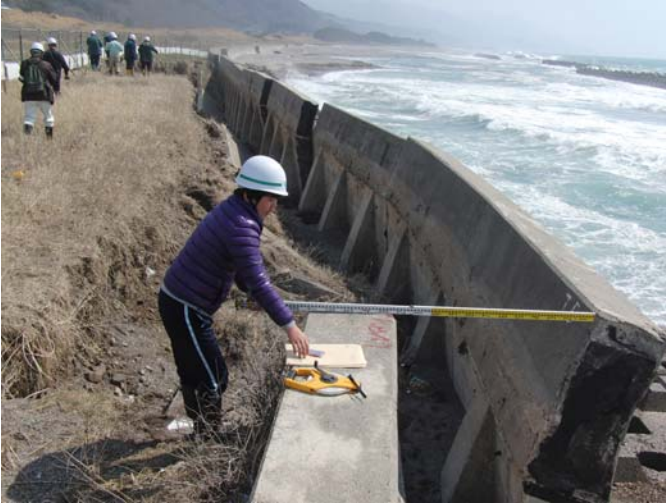
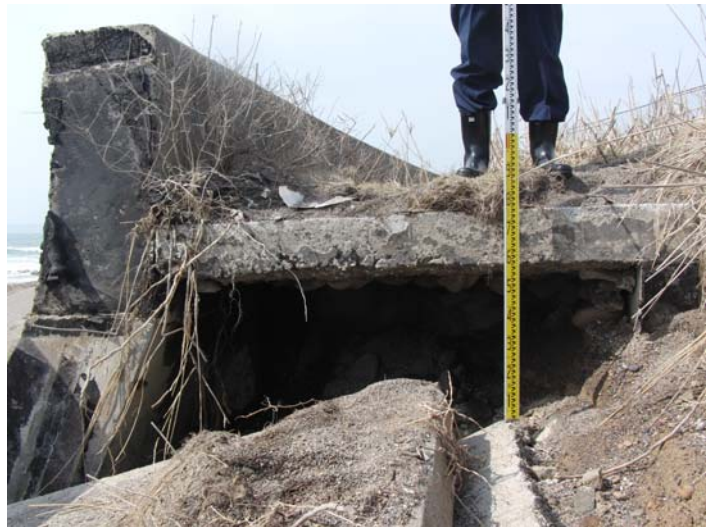
西北県民局管内では、震源と反対側の日本海に面する松神地区の海岸保全施設堤防（昭和 48 年築造）が地震の揺れによって約 90mにわたり 1.2m ほど海側に崩れてはみ出し、背後地も崩落した。地震の震度は 4 であった。

海岸保全施設（地震の揺れによる堤防の損壊 90m，松神地区：深浦町）

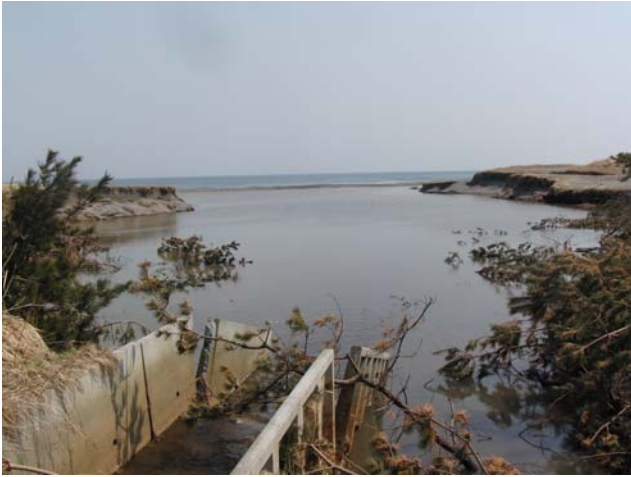
六川目北排水路の海岸出口部の損壊・流出

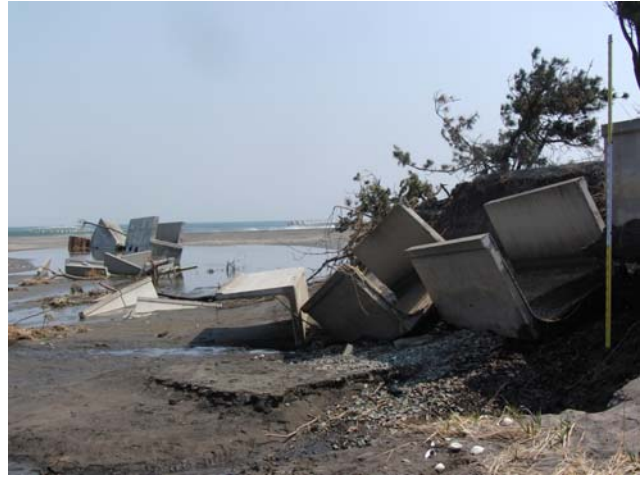
淋代中央排水路の海岸出口部の損壊・流出

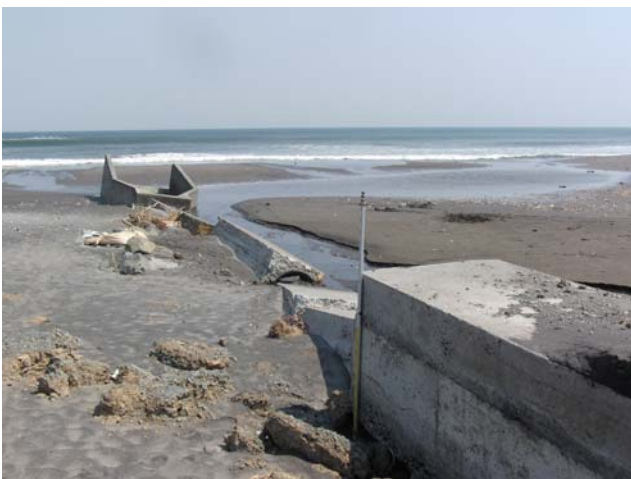
淋代南排水路の海岸出口部の損壊・流出

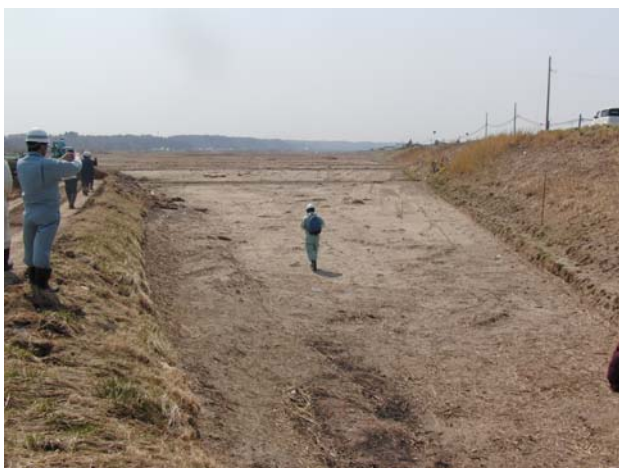
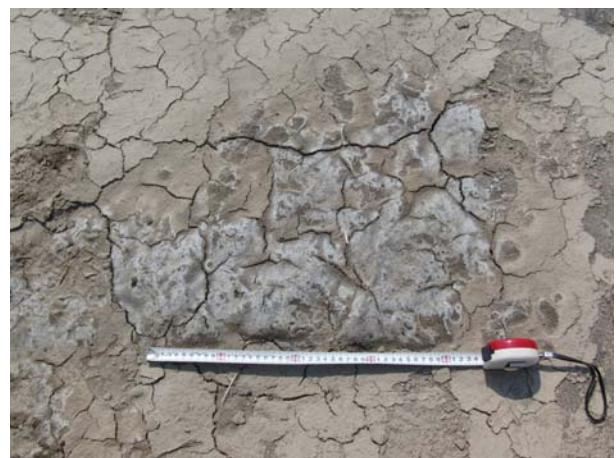
津波による奥入瀬川左岸水田の冠水被災（右：土の表面に白色の塩分が見える）

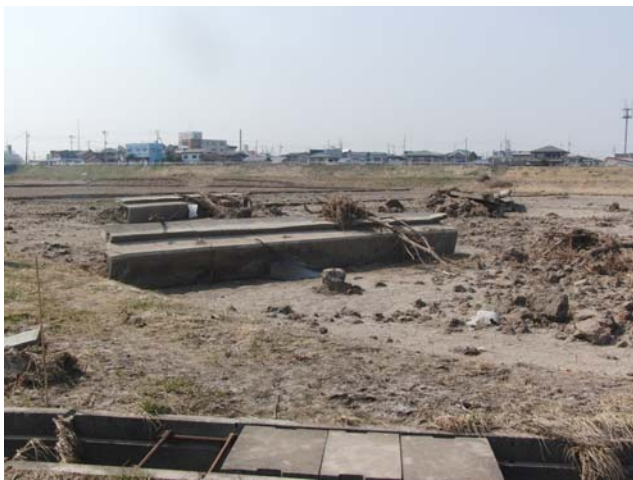
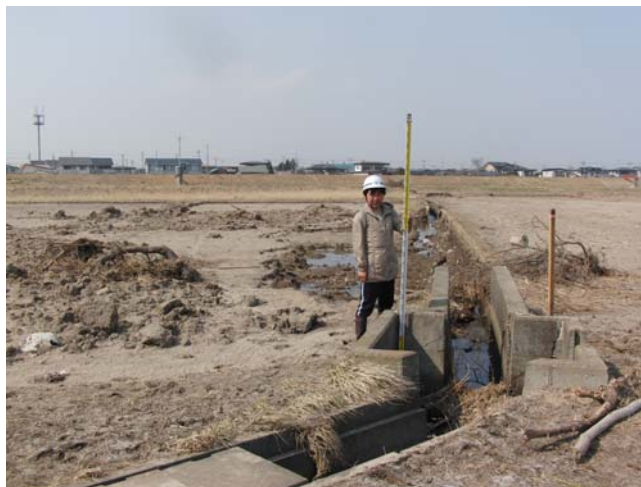
奥入瀬川右岸 水田の冠水被災（水路も津波で流された）

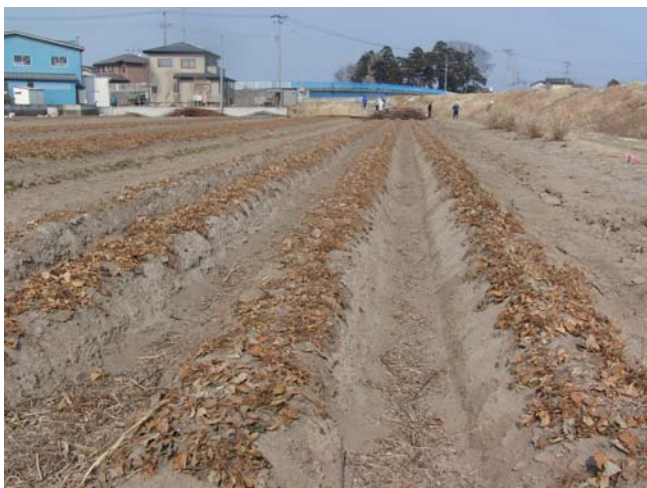
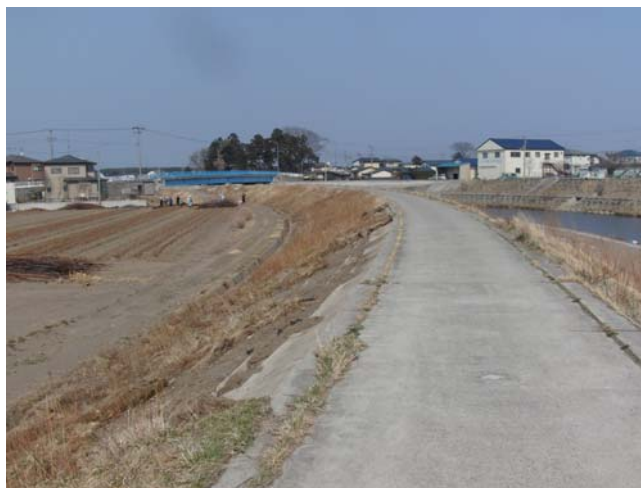
五戸川左岸 いちご畑の冠水被災

（左：海水で冠水し，いちごが枯れている，右：津波が河川堤防を越流し左の畑に流入した）

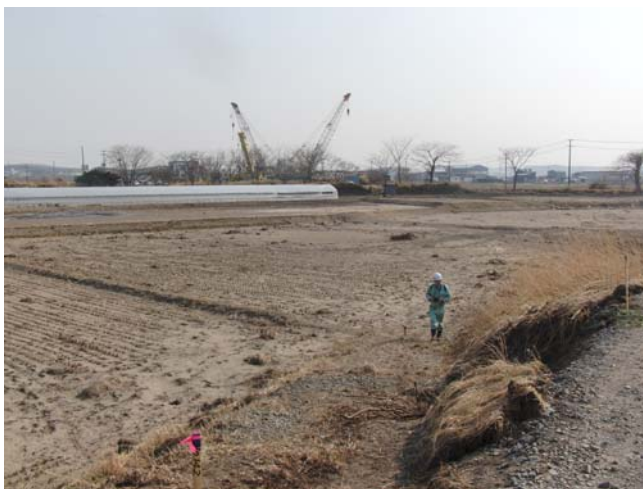
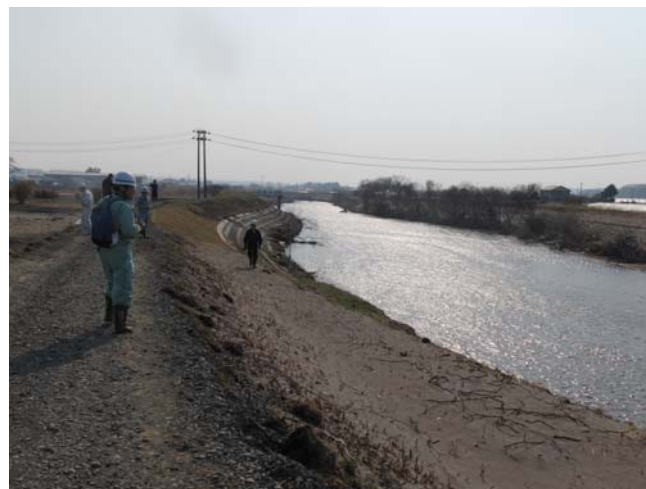
五戸川右岸 水田といちご畑の冠水被災（右：津波が河川堤防を越流し左の水田と畑に流入した）
