## 東日本大震災の影響による土質性状の変化

### Change of the Soil Property Quality under the Influence of the Great East Japan Earthquake

三宅 拓也<sup>†</sup>  
(MIYAKE Takuya)

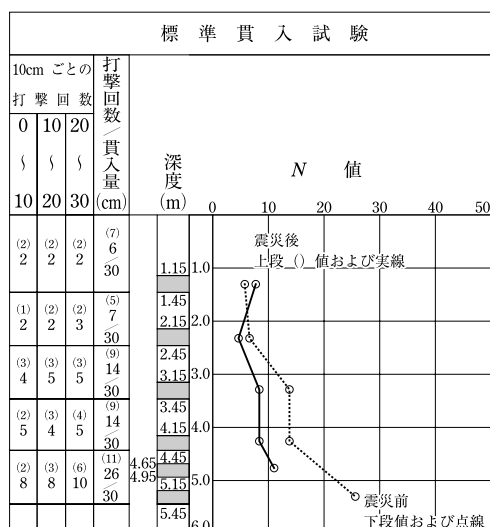
図-2 ボーリングデータ

図-2 に震災前および震災後のボーリングデータを示す。N 値の結果から土の状態を判断する際に、砂層と粘土層では判断が異なるが、今回は砂層であるため、N 値 30 前後であれば、土が密に締まっていた硬い状態であると言われている。

震災前後のボーリングデータから判断すると、GL-2.3 までは、大きな変化は見受けられなかったが、GL-2.3 以深になると震災前は N 値が 20 前後であったのに対して、震災後は N 値が 10 前後と著しく変化していることが確認できた。

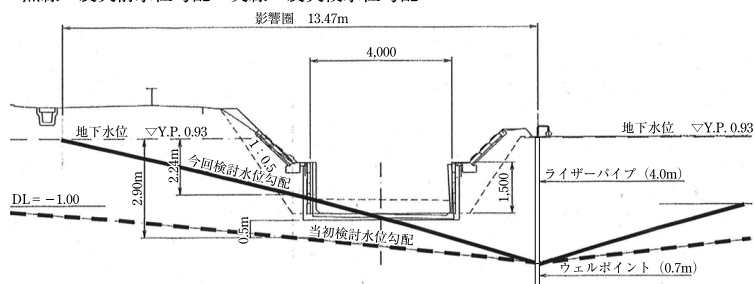
(震災前) 片側ウエルポイント施工  
点線→震災前水位勾配 実線→震災後水位勾配

土質試験の結果をもとに、透水係数を算出した結果、震災前の透水係数が  $5.91 \times 10^{-5} \text{ m/s}$  であったのに対して、震災後の透水係数は  $5.39 \times 10^{-6} \text{ m/s}$  と約 1/10 に変化していた。

透水係数が低下した要因としては、震災の影響により砂質地盤が液状化を起し、N値の低下および粒度分布が乱れてより均一になったため、土壌の間隙が小さくなったことが考えられる。

ウエルポイントの影響圏の想定は、透水係数の平方根に比例しているため、透水係数が 1/10 になると影

響圏は約 1/3 となる。よって、図-4 (上) に示す震災後の水位勾配となるため、片側ウエルポイントでは地下水位を所定の深さまで下げることができず、施工が困難であることが確認された。

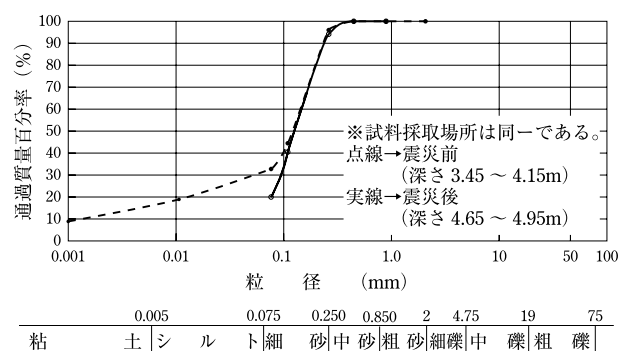
図-3 粒径加積曲線

図-3に震災前および震災後の粒径加積曲線を示す。

この粒径加積曲線から、震災前と比較して震災後は、最大粒径値が小さくなり、曲線の傾きがやや急になっていることから、粒径がより均一に変化したことが確認できた。
