# 東日本大震災現地調査報告（速報-2）

平成 23 年 5 月 2 日

農業農村工学会災害対応特別委員会

東北関東大震災特別委員会（山形大学チーム）

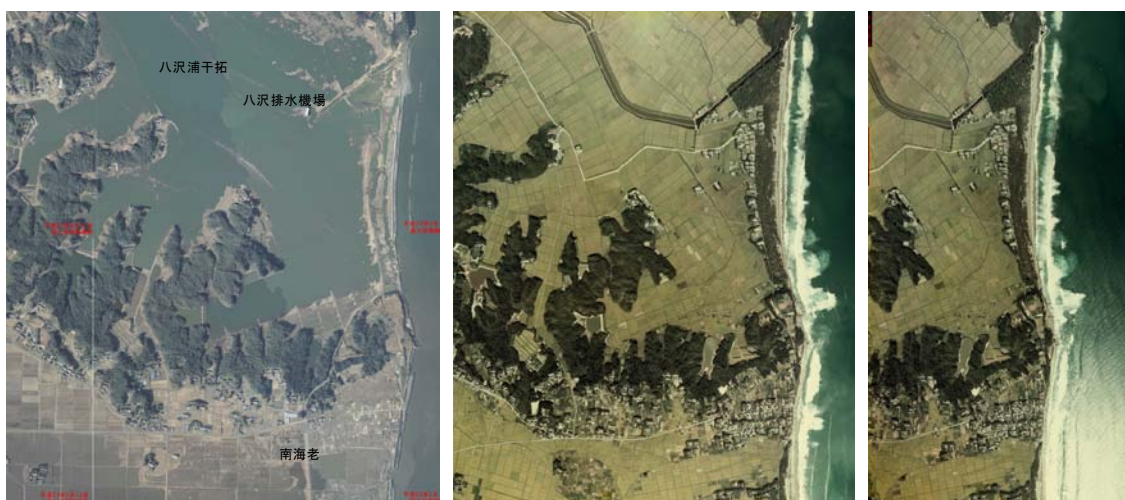
図6 国土地理院空中写真による八沢浦干拓地の被災前後の状況

図 6 は、国土地理院による被災前後の画像である。概ね標高 5m 以上の所に立地している集落が多い。しかし、津波は八沢排水機場の 2 階まで達し、3 月 12 日も標高 3m 程度まで湛水していたと見られる。

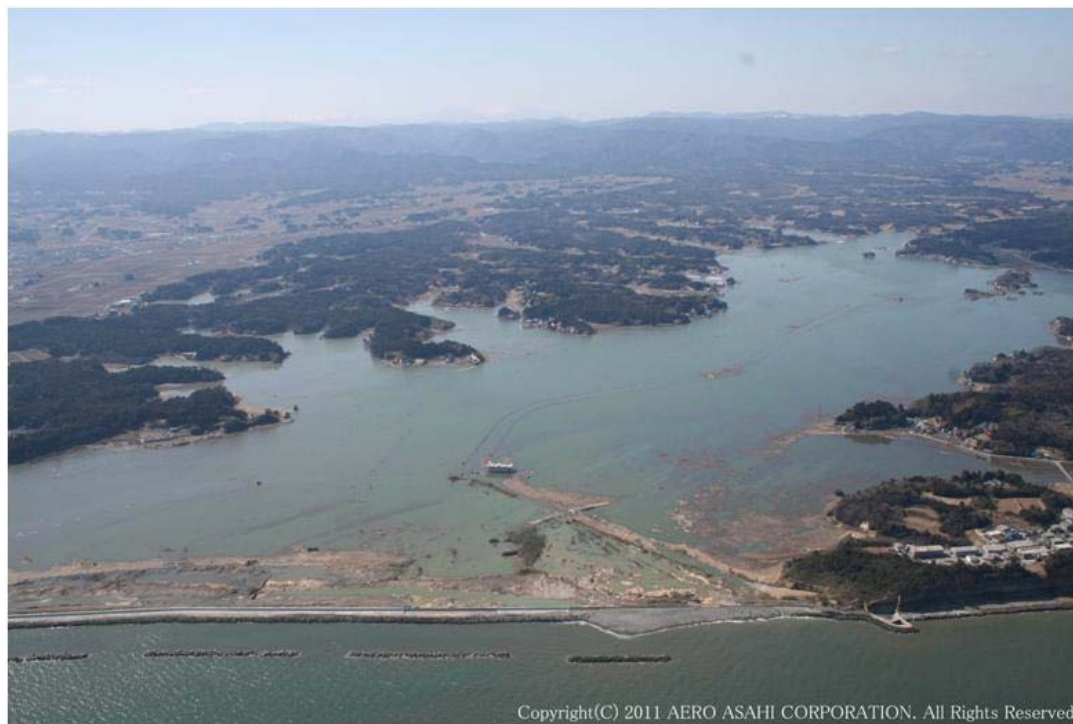
図 7 八沢干拓地の津波被災後の湛水状況

図 7 は地震発生の翌日に撮影されたものである。平坦な地形のために湛水状況が続いている。

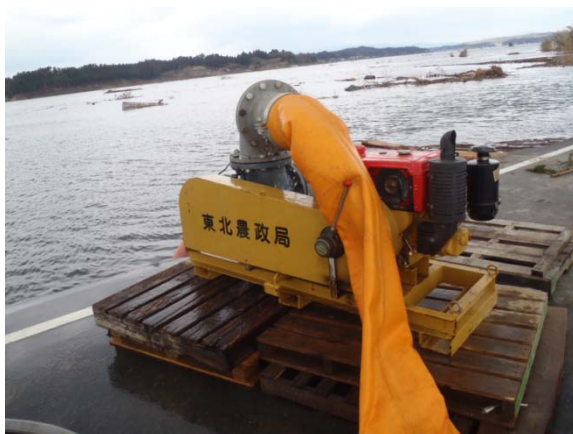
図 8 農政局による災害応急用ポンプ強制排水  
(3 月 23 日福島県撮影)

被災以来、農地から海水を排除するために、農政局の災害応急用ポンプによって強制排水が行われている。また、4 月 20 日の調査時には海水の湛水域は見られなかったが、国交省のポンプ車による河川の強制排水（図 10）や自衛隊のポンプ排水が行われていた。

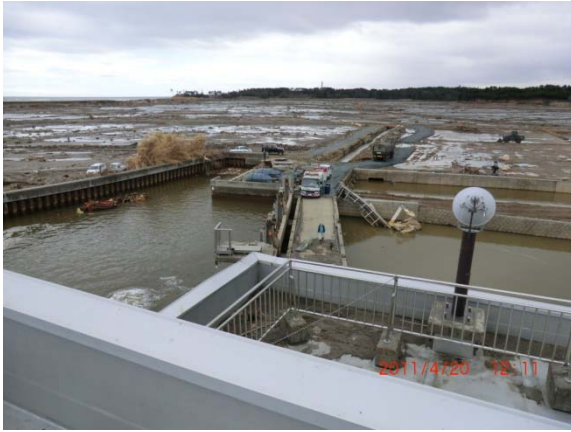
図 10 防潮樋門破損への対応（国交省ポンプ車による強制排水）（4 月 20 日）

干拓地では、もともと排水不良のところが多く、農地への再度の海水の浸入を防ぐためには、破損した防潮水門（図 10）や破壊された堤防（図 11）の構築が急務であろうと思われる。

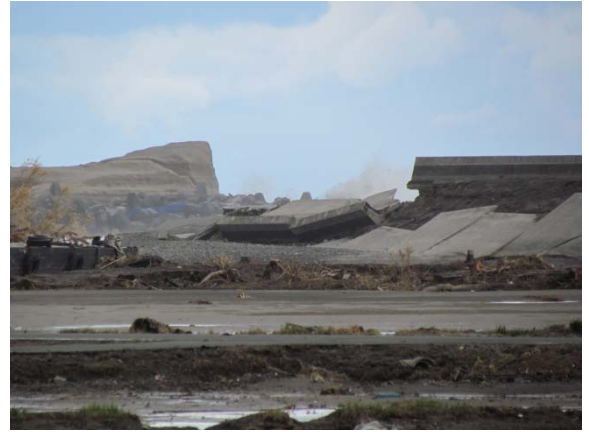
図 11 決壊した堤防（4 月 20 日）

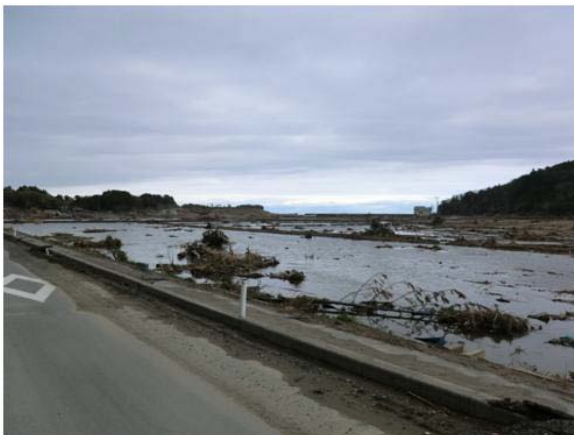
図 13 古磯部地区（4 月 20 日）

八沢干拓地から山信田・柏崎へ向かう途中の光景である（図 13）。右奥の建物が被災した機場である。

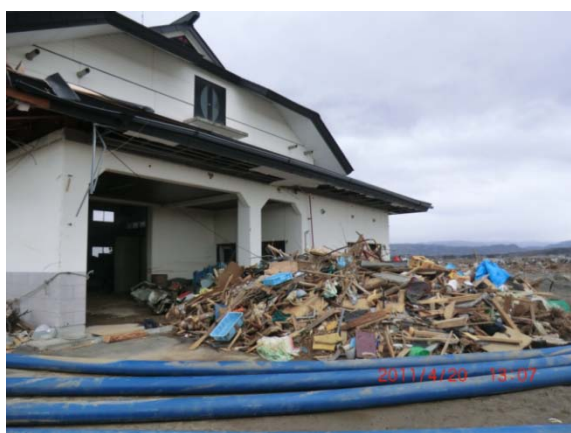
図 16 山信田第二排水機場

被災直後には山信田排水機場が見えなくなるほどの水深であったという。他の地区と同様に多くの、瓦礫が散乱していた。瓦礫は、農地や宅地あるいは道路や湾など場所を選ばずに散乱している。その処理については、統一した速やかな取り組みが必要であろうと思われる。

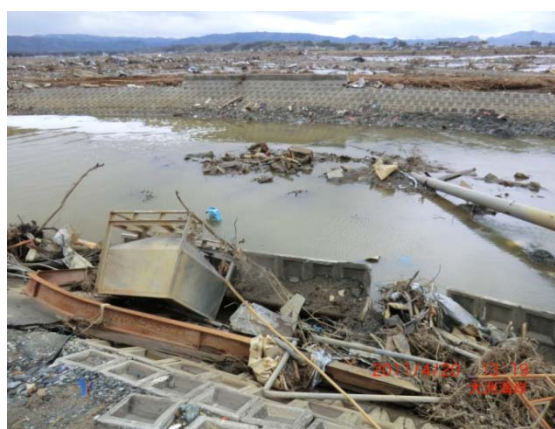
図 17 排水河川の被災状況

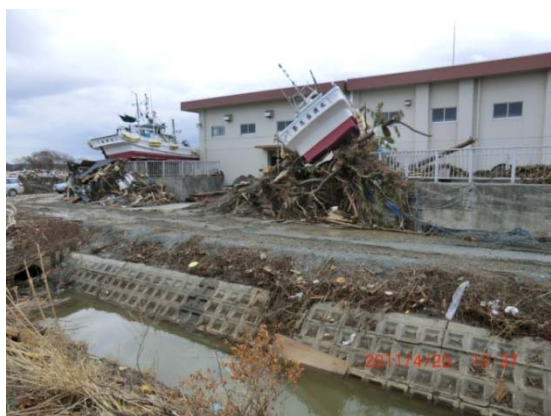
図 18 柏崎・柏崎第二排水機場と漁船

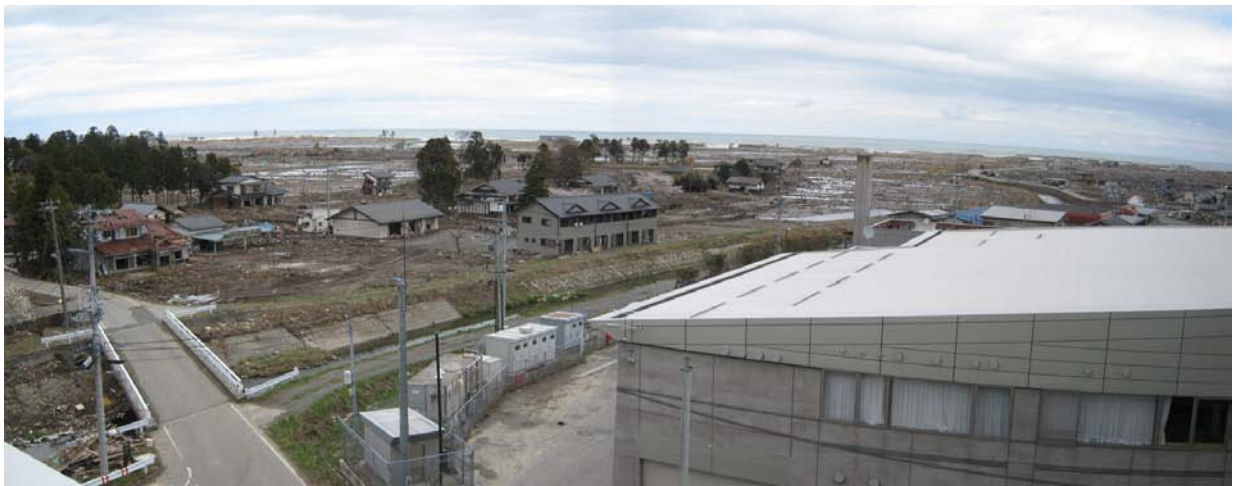
図 22 新地町役場庁舎屋上からの光景

津波は新地町庁舎まで達したという。図 22 は庁舎屋上から北東の光景である。被災した家屋や農地そして左下河川内には瓦礫も散乱している。

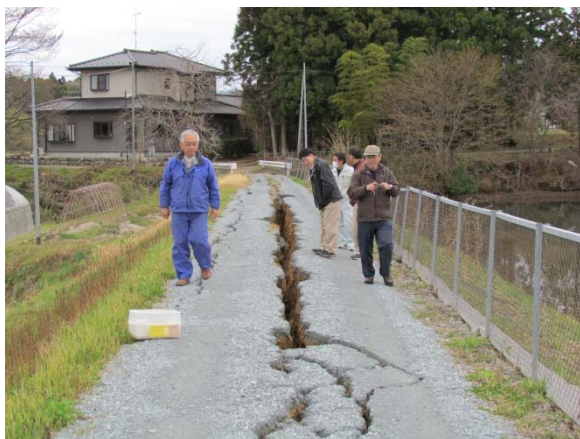
図 23 ため池の地震被害

図 23 は、上流部ため池（新地町：押手神溜池）の堤体の様子である。津波による被災はなかったものの、地震によって堤体にはクラックが生じている。また、池内部の張りブロックの崩壊が一部に見られた。周辺には大小様々なため池が存在するが、いずれも大なり小なりの被害を被っているとのことであった。上流部の水田は津波の被災を免れているので、一見すれば耕作可能であるので、こういった地震による被災への対応は速やかになされるべきであると思われる。

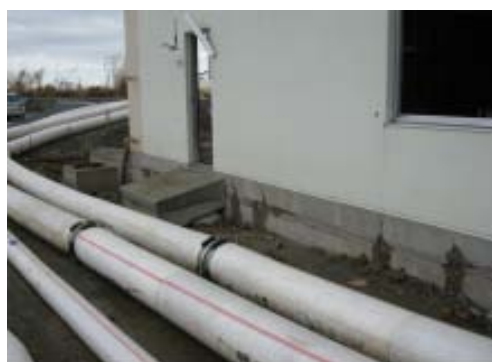
## 6. 浜通り地方の地盤沈下

図 25 排水機場の抜け上がり

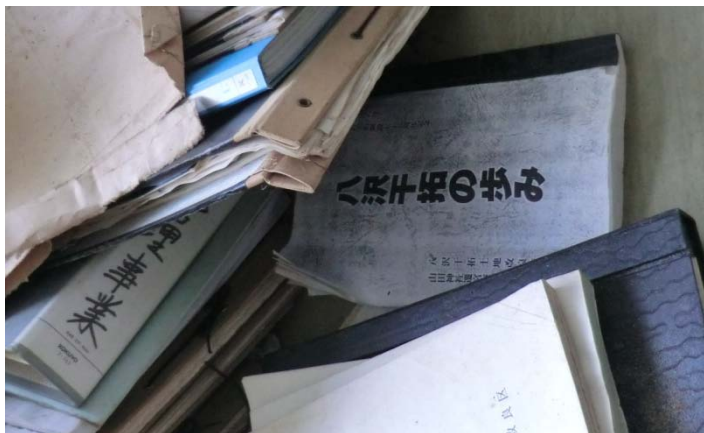
図 26 八沢機場に残った資料類

建物は基礎が残るだけとなっており、記念碑も集落も流されてしまった。図 25 は、奇跡的に残った八沢干拓の資料や改良区の資料である。未曾有の災害は、現在の人々の生活だけでなく、これまでの歴史や未来への系譜さへも失わせてしまう。今後の防災計画では、経済的資産、人命を守ることに加えて、こういった歴史的遺産に対する配慮も必要であろうと思われる。
