## ダム直下流で管理施設整備のための水深等調査

— 奈良県吉野郡川上村 —

前 NTC コンサルタンツ(株)近畿支社 山田 昇

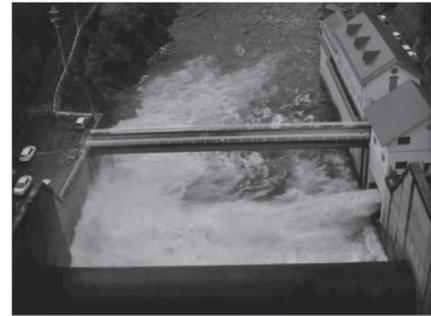
写真-3 60 m<sup>3</sup>/s 放流時の下流部減勢状況

多目的ダムのコンジットゲートのような放流設備は備えていないため、取水放流設備の最大放流量である 20 m<sup>3</sup>/s を超える流入量があった場合、非常用の洪水吐ゲートからの放流を強いられていた。なお、放流に当たっては、事前に警報・サイレンのほか監視による安全性の確認が必要であった。これらから既存設備の改修で実現可能な最大放流量 60 m<sup>3</sup>/s への改修とした(写真-3)。この場合、最大放流量が現況の 3 倍となるため、改修に当たっては既存導水トンネル内の設計流速が許容値以上にならないよう鋼製ライニングを計画した。改修には、既存設備を最大限利用し、流速へ

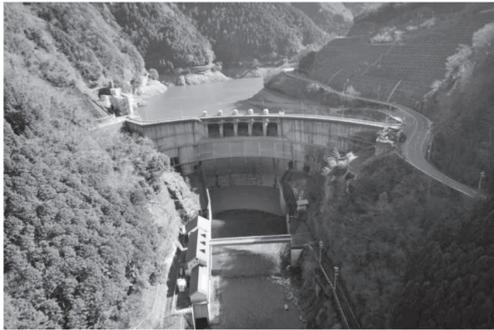
写真-4 改修後の減勢状況

の課題は既設導水トンネルの流速を  $V=12.2$  m/s とする必要があり、鋼製ライニング等各種水理模型実験を行った上で確認した。また、対岸のガイドウォール部をアルファベットの「Z」形状になる「Z型減勢工」で設置し、模型実験結果から、流況の安定を図るため副ダム下流にバツフルピアを新設することとしている。このほか、以下のような工程を無事完遂できたが、「紀伊半島大水害」による休止などで工事の遅延が生じたこともあった。

- ・ アクセストンネル新設 (2006年)、導水管改修 (2006~2007年)
- ・ 放流設備改修 (2007~2008年): 分岐管, 放流設備ほか
- ・ 減勢工改修 (2008~2009年): Z型減勢工と副ダム下流
- ・ 取水設備改修 (2011~2014年): 低部取水ゲート, 導水管
- ・ 放流試験 (写真-4)
