東日本大震災津波により壊滅的な被害を受けた農地の復旧・整備 ～危機を希望に変える “災害復旧と一体となって進めるほ場整備”～

○岩手県沿岸広域振興局農林部大船渡農林振興センター農村整備室 鎌田 裕
岩手県土地改良事業団体連合会 高橋 敬史

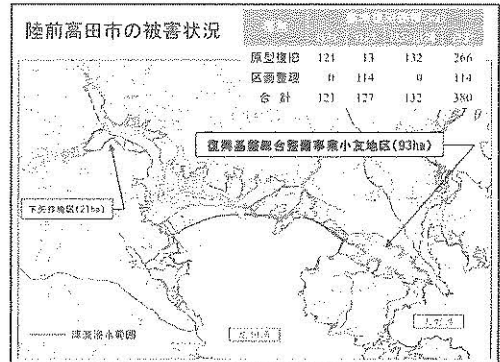
平成 23 年 3 月 11 日に発生した東日本大震災津波により、東北地方は未曾有の被害を受けた。岩手県沿岸南部に位置する陸前高田市は、津波により街全体が流失し、農村地域においても農地 380ha が被災した。

図-1 陸前高田市の被害状況

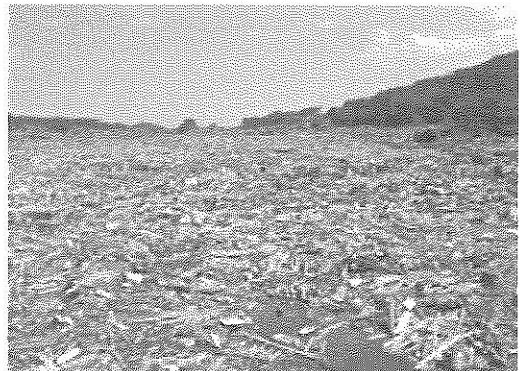
小友地区には、大震災直後、広田湾と大野湾の両側から津波が押し寄せ、地区を守る高さ約 6 m の農地海岸堤防は全壊し、農地の表土・基盤土は流失し、大量のガレキが堆積した。道水路はその機能を失った状態となった。また、地震に伴い、地区全体が約 1 m 地盤沈下し、満潮時には海水が農地に湛水するような状況となった。

写真-1 ガレキ堆積状況

その後、堆積したガレキは、環境省の事業で表面のガレキは撤去されたものの、まだ微細なガレキが土中に残留したままであった。

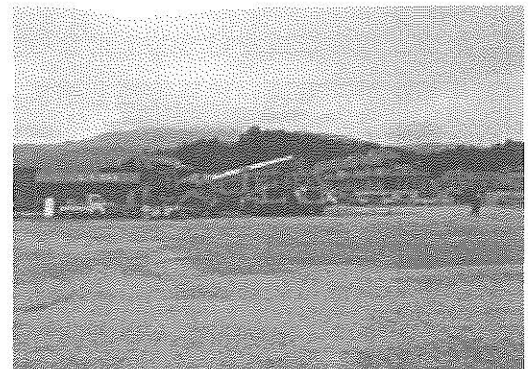
写真-2 ガレキ分別処理施設

表土・心土分の29万 m^3 （ダンプトラック約7万台）については、内陸部からの搬入も検討したが、結果として、陸前高田市がガレキとともに除去した表土を、環境省事業により、分別処理した土を活用することとした。使用に当たっては、県農業研究センターに協力を依頼し、物理性・化学性等のチェックや生育試験を行った。更に、試験ほ場をつくり、耕起、代掻き、田植え作業を実施し、農作業へ支障がないことを確認するなど、農家の理解に努めた。

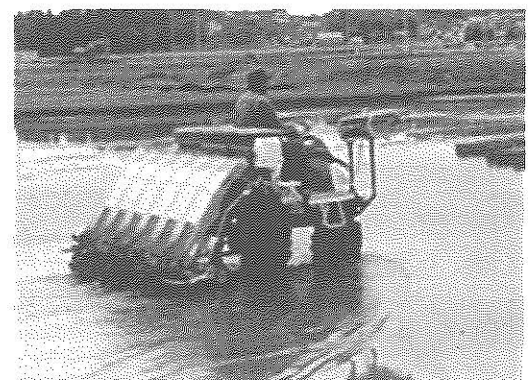
写真-3 試験施工（田植え）
