第2班 農地班報告

農地災害について

I 耕地災害の実態

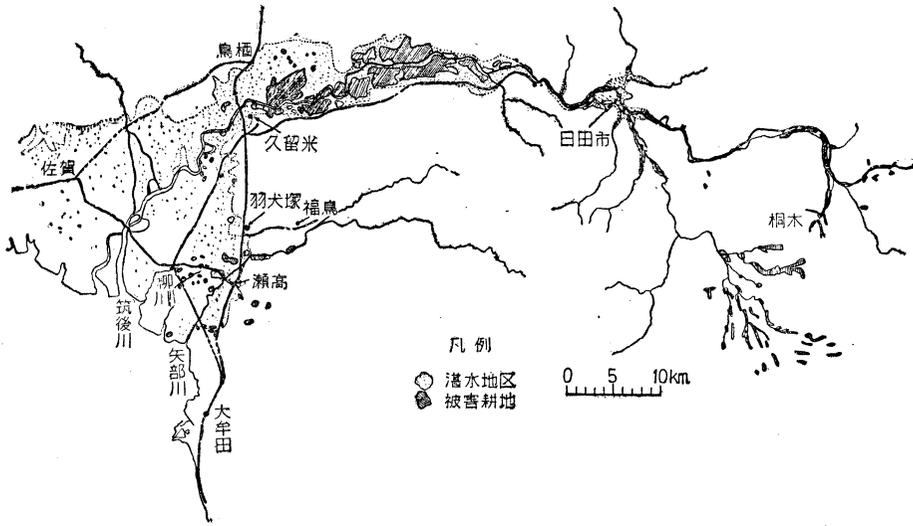
図 1 筑後川水系水害調査図(福岡, 大分, 熊本, 佐賀各県耕地課調査)

この二水系流域における湛水区域および耕地被害区域を示したものが次の図1、図2である。

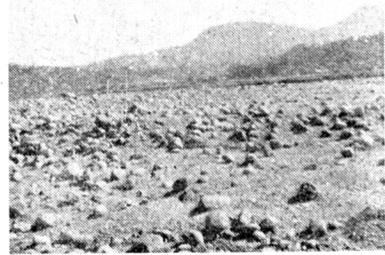
上流部耕地災害
大分県玖珠町
写真 2

農地災害は上流では表土の流出が顕著であるが, 中流部は極めて相様が複雑で表土流出のもの, 表土上に土砂が処により激しく堆積し, さらに砂利あるいは流木がさらにその上にのこされたもの, 時には表土が流出した後土砂礫層が堆積したもの等々で被害の程度も面積も最も甚大である。下流部は有明干拓地に接続し, 流速はろ

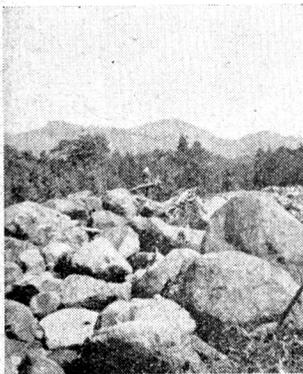
I型 山津波による耕地災害
熊本県白水村一関
写真 3

I型 山嶽地帯に水源を発する河川では上流部は常に自然侵蝕が進行している。山地の崩壊は河川に莫大な土砂を流出し、時に土砂流の状況を呈することすらある。又山間部の耕地はその土砂流によつて直接流失、埋没される場合が多い。この型の代表的なものは阿蘇山南郷谷の白水村の耕地災害であつて、阿蘇内輪山の山津波による被害である。

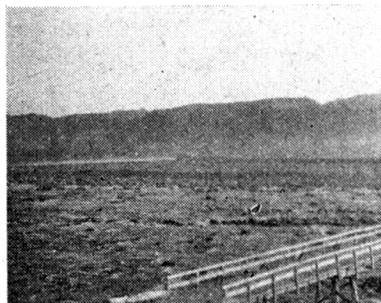
II型 洪水により掃流された耕地
災害 大分県日田市
写真 4

II型 洪水時の河川によつて耕地が掃流、流失したもので、堤外地の耕地および本流と放水路に囲まれた部分の耕地がそれに当る。福岡県朝倉村中島および日田市にその代表的のものがみられる。

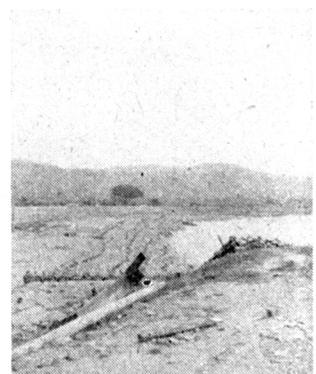
III型 堤防欠潰による耕地災
害 福岡県大福村
写真 5

III型 河川の屈曲部は洪水時堤防の欠潰が起り易いが大川であると其の被害は激甚を極め大体耕土は流失する。殊に堤防河川である筑後川に多くみられ福岡県大福村、筑陽村が代表的なものである。河川の状況により流失耕地へ石礫の堆積をおこすこともあり大福村においてそれがみられ、また耕地の流失、埋没が錯綜し両者が組合わされたものもあり筑陽村においてそれがみられる。

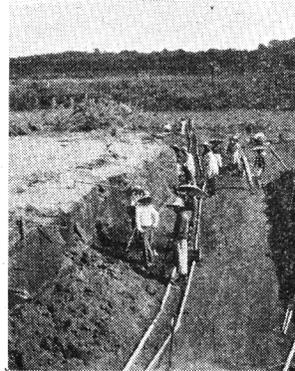
Ⅴ型 湛水による耕地災害 熊本
市郊外
(排土作業中)

V型 河川の河口附近一帯はそれが平野地であると流速の減少と共に排水能力が低下して大区域にわたつて湛水をおこす。また上中流部でもネックになつている処やダムの上流部でも部分的に湛水をおこす。下流部平野地

の湛水はほとんど上中流部の流出土砂が自然淘汰されて比較的良好な土砂の沈澱堆積をみるが、中上流部の湛水の場合は沈澱堆積土砂は一様性を欠き時に粗粒子層と微粒子層が層をなしていることもあり、さらに石礫の堆積をみることもある。これは前掲の写真 1 をみると明瞭である。この型の代表的のものは筑後川下流筑後平野と大分県の日田盆地にみられる。

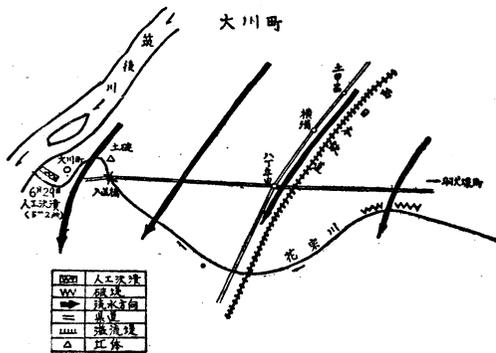
図 3

事例を河口に、やや近い大川町附近に求めてみる(図3参照)。湛水位、土甲呂で5m、横溝で4.7m。両者の距離1,000mであるから水面勾配約1/7,000。水道橋と大川町内の水面勾配1,3,000等の示す如く、全般的に湛水した流水の移動は緩慢である。

大川町方面は6月26日夕刻(15時~19時)より増水し始め、27日、28日に水位最高となり、6月29日~30日と堤防を人工決潰(図3参照)することにより6月30日~7月1日に田面がようやく露出した。

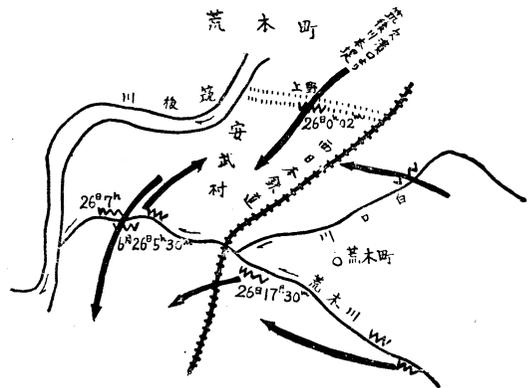
図 4

久留米市に隣接する荒木町の状況を図示すると(図4)。

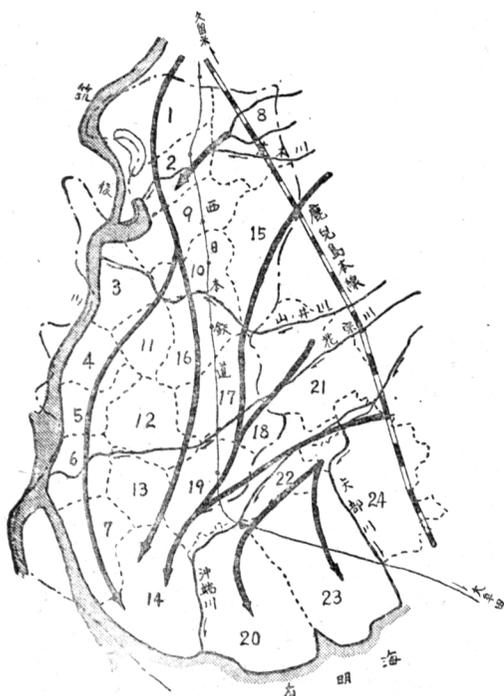
図 5

筑後川下流部の左岸に沿う広大な三潞，山門（福岡県）地方における今次大出水に伴う河川氾濫による流水方向ならびに湛水状況，さらにはその排水処置について調査した。まず，調査地域全般を通じての主な流水方向を示すと，図 5 の如くである。

前に述べた如く昭代村においては湛水深が特に大きく、海岸堤防に近い農家は屋根下1寸といわれた(図5,図9参照)。

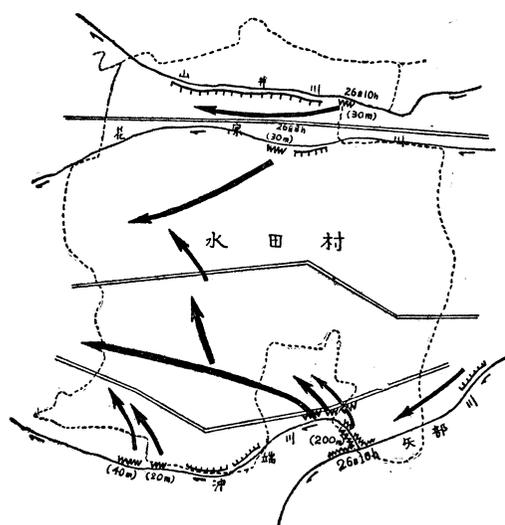
図 6

沖田にある量水標の水位は下記の如し。

26日 12時～16時……94cm 16時～23時……減水(85cmまで減水)
 27日 23時(26日)～2時……上昇(94cm) 3時～11時……95cm 11時～23時……急に減水
 29日まで約70cmの水深にて停滞
 29日～30日非常に減水
 7月1日に25cmの水位にまで減少している。

なおこの量水標の0点は+4.00mである。西牟田村低部の水は犬塚村へ流下している。

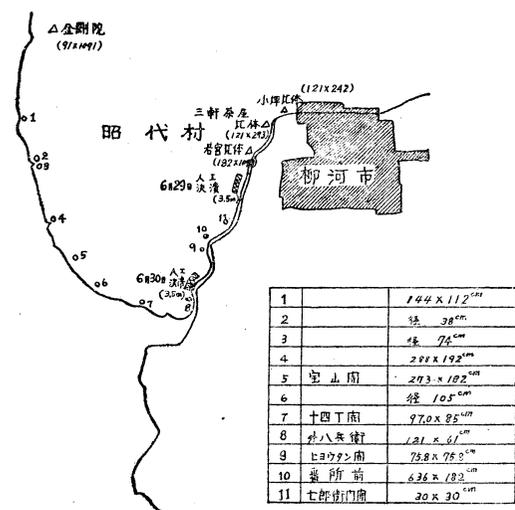
図 9

昭代村は北部に田口村、三橋村、川口村を擁し、右岸には沖ノ端川で柳川市と隣接し、地形は南部が干拓地なるため、北部から南部にかけて大体1/3,000の自然

勾配で低くなつている。今次大出水に当つては、当村に流下した水は、安武村、大善寺町から流下した水と、矢部川右岸沿いに瀬高町から流下した水であつて、旧干拓堤防に遮断されつつ、湛水深を高め、有明海に面する干拓堤防により各地区から流入した水は、ここに湛水した。湛水日数は約7日間。

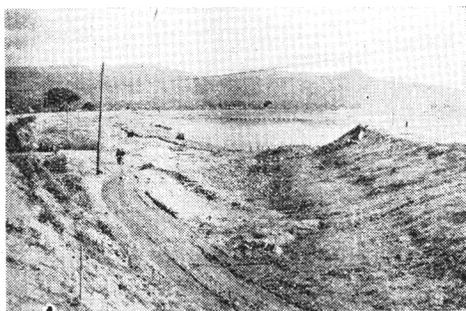
写真8 28.11.20 大福村決潰口

筑後川は大福村の地先で河道を左に大きく約60°振つており、明治22年の場合と同じく、今回もその屈曲部が破れた。雨は6月25日の午後から降り始め、26日の午前中に2回洪水のピークがあり、第二のピークでは推定洪水流量9,000m³/secに達したため、正午すぎ遂にその部分が800mにわたつて決潰を起したものである。（写真8参照）かくして田面上、実に2.5mにも及ぶ激流が耕地一帯に流れ込み、凡そ480町歩にわたる地域におびただしい侵蝕と土砂の堆積をひき起し、典型的な決潰型の浸水を蒙つたのである。

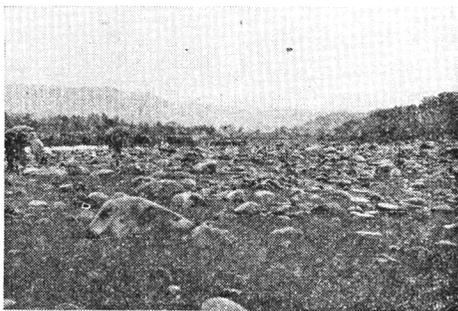
写真9 28.11.16 陣内村中島部落上流

(3) 熊本県菊池郡陣内村の耕土流亡並びに堆砂分布 (図11および表3参照)

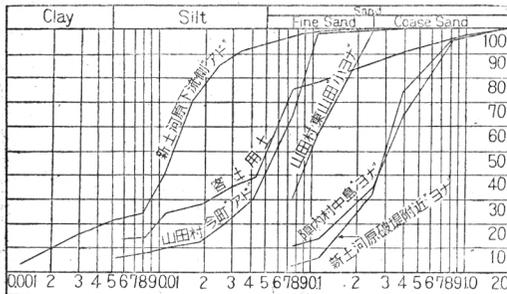
図 19 白川水系における堆土の土粒分析

に置いた),最下流は熊本市の新土河原である。以上のように上,中,下流の3地点で調査箇所は少いがそれぞれの地点の堆土の真比重,土粒分析*の結果は表10図19の通りである。

中流部の陣内村中島耕地および下流部新土河原耕地は共に破堤による砂礫の堆積で通称ヨナといわれるもので、真比重、色、粒度、がほとんど等しくなっていることより(大体 fine sand 32~34% coarse sand 66~69%)破堤附近の堆砂に関する限り上流山岳地帯より流下したもののようである。新土河原部落下流側の耕地の堆土は微粒のものが多く(大体 clay 26% silt 73% fine sand 7%)で silt clay loam に属する土壌でアドともいわれるものである。以上微細土アドの堆積について(僅か二ヶ所の比較に過ぎないが)上流のものは真比重が重く且つ色も上流のものは黒味を帯びているようで下流新土河原耕地の堆土には洪水流下途中において既耕地の土壌が相当含まれているのではないかと想像される。

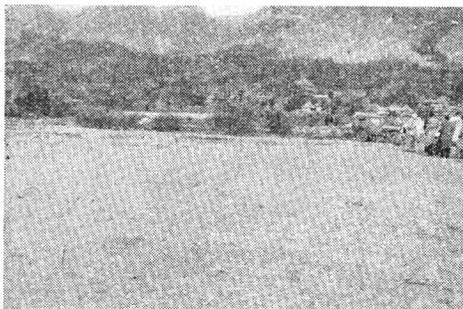
写真10 28.11.15 阿蘇郡山田村東山田堆砂状況

山田村東山田耕地の堆土は附近に黒川の橋梁があり,通水断面が小さく溢水したようであるが半破堤のような状況でほとんどが fine sand よりなり“小ヨナ”ともいうべきものである(写真10参照)。山田村今町の耕地は黒川より遠く完全なる溢水による堆土のよ

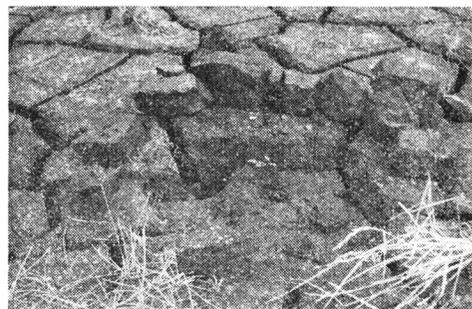
写真11 28.11.15 山田村今町堆土亀裂状況

うで現地においては,写真11のような大きな亀裂が 15~20cm 深さに2段に入っているのよりしても一見非常に微粒のように思われるが土粒分析の結果は(大体 silt 40%, fine sand 60%)で sandy loam に属する土壤でアドともいわれている。以上のような亀裂は堆積初期の現象で耕作管理を行つてゆけばそのような亀裂は入らないのではないかと考えられる。また現地聞き取り調査によればこの種土壤は排土しなかつた方が収量が多い結果になっており灌漑さへできれば無理に排土する必要がないようである。

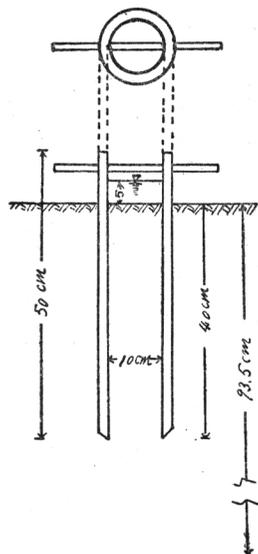
図 20 現地滲透測定器

従つて以上のような粗砂が1~2mも堆積した場合の透水性を調べ、耕地の復旧を如何にすべきかを主として滲透量(用水量)の点より明らかにせんとして、まず現地における自然状態の滲透量を図20のような内径10cm、深さ50cmの円管を打込み5cmの湛水を与えて簡易フックゲージで測定した結果は表11の如くである。(写真12参照)

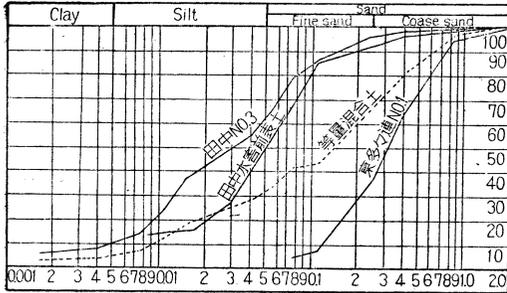
図 21

先に述べた如く野外試験は時間に制約されて充分なる結果を得られなかつたのでそれを補う意味で室内試験を行ったのである。供試土については陣内村中島の堆砂ヨナおよび客土用土の送付方を村役場に依頼しておいたのが果されずやむを得ずこれとほとんど同じ組成を持っている福岡県朝倉郡大福村東多々連の砂および客土用土として同村田中No.3を用いた。それらの粒度分析および真比重等は表15, 図21の如くである。

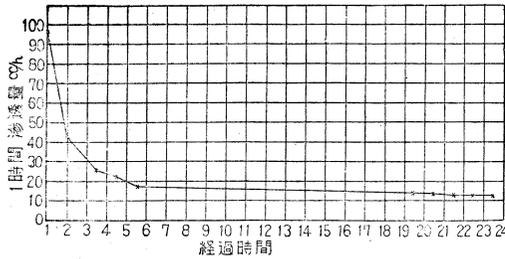
図23 客土10cmにおける攪拌後の浸透量と時間との関係

砂の滲透係数は現地試験の結果とほとんど近い値を示しているが、室内試験の方は客土の効果が顕著に現われて客土5cmは現地試験の11.5cm客土とほぼ近い値を示している。これは客土用土が現地試験のものより組成が細かくしかも完全に砕いて攪拌したためではないかと考えられる。なお現地滲透試験と客土投入後の滲透量の時間的変化を比較するために客土10cmの場合の变化状態を示せば図23の如くで、const.となつた場合の滲透量は代掻攪拌後2時間目のその約0.33倍に相当している。

| 時間 | 減水深 | 攪拌後 2 時間では未だ微粒子は完全に沈殿せず懸垂状態にあるので、そのまま放置灌水が完全に澄んで後滲透量を測定すればさらに減少するものと考えられたが時間の関係上 2 時間で打切つた。その欠を補う意味において後述の室内試験を行つたのであり、その結果によれば約 20 時間余で水量が const. となり(図 23 参照)、攪拌後 2 時間目の滲透量の略 0.33 に相当することになつた。従つて以上の現地試験にその結果を適用すれば $0.40 \times 0.33 = 0.132 \text{ cm/30min}$ の減水深に相当することになる。 |

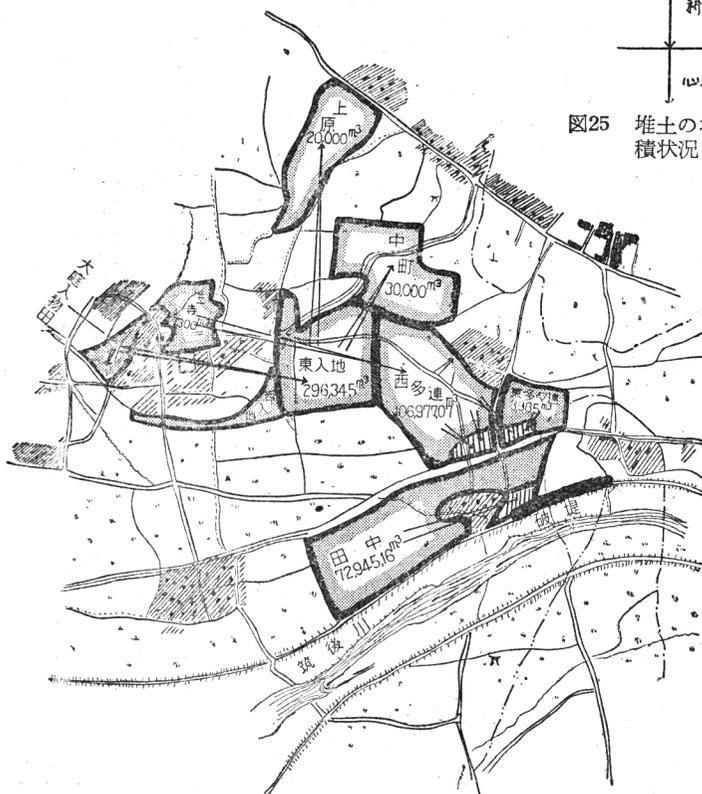
図 27 大福村被害地堆土搬出入状況

この地域において土塵の流亡堆積の被害で問題となるのは図27の如く大庭入物田、三寺、西入地、東入地、西多々連、東多々連、田中等で堆土の排土場として北方低濕地の上ノ原、中町に客土する計画で切土盛土が都合よく行い得るようである。その他の地区においては堆土は微粒のものが多く5~30cm程度であり問題にはならないようである。従つて以上の地区につき破堤附近に起る耕土の流亡石礫および石礫の堆積場所に関しては白川水系中島におけると同様に考えればよく、同じ地区内に客土用土に適した微細な堆積土壌があるので非常に好都合である。

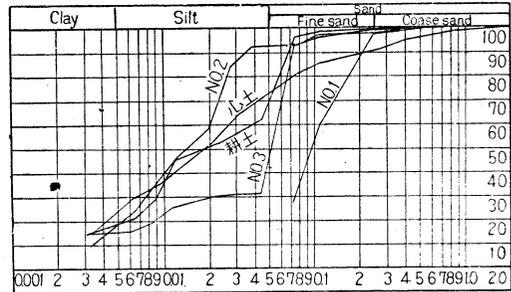
図26 大庭入物田堆土の土粒分析

る。その分析結果は表19、図26の如くである。

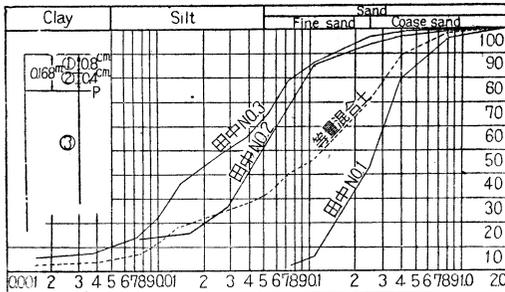
図28 田中地区堆土土粒分析

この地区の心土、堆土および等量混合土の組成は表20および図28～図31の如くである。

圖に示す如く東多々連以外は下層土が粘土質となつているので粘質土の混合比が多くなり新しく造られた耕土は更に細かな組成となるものと考えられる。
