福島県飯舘村における農地除染対策実証試験圃場の空中放射線量の推移

Changes of Air Does Rate of Radiation in Decontaminated Paddy Field in Iitate Village, Fukushima Prefecture

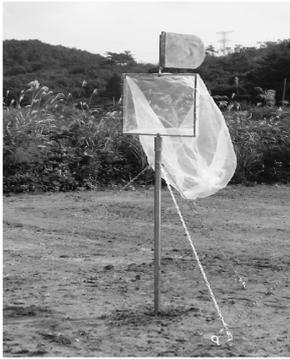
写真-1 枯葉トラップ

された。また、除染後周辺山林から飛翔する茎葉によって再汚染が懸念されたことから、茎葉を捕捉するための枯葉トラップが圃場内に設置された(写真-1)。

これらの図に示すように、除染前（2012年4月）は、すべての区画で年間積算空中放射線量が30 mSv/year以上（平均：45.1 mSv/year）と非常に高い状態にあった。しかし、除染後、年間積算空中放射線量はすべての区画で大幅に低下し、平均値は11.1 mSv/year、最大値は15.9 mSv/year、最小値は7.7 mSv/yearとなった。その後、本報が行った2013年および2014年の調査においても、年間放射線量の低下が続いた。さらに、空中放射線量の調査時に枯葉トラップを確認したところ、茎葉はなかった。したがって、これらの結果から周辺山林からの茎葉の飛翔による再汚染はなかったことが示唆された。また、主題図に示すように、各区画の空中放射線量に顕著な差および減少傾向の違いは見られず、すべての区画で一様に低下した。なお、2013年は、平均値が6.7 mSv/year、最大値が10.9 mSv/year、最小値が4.5 mSv/yearとなった。2014年は平均値が5.7 mSv/year、最大値が8.0 mSv/year、最小値が3.7 mSv/yearとなった。

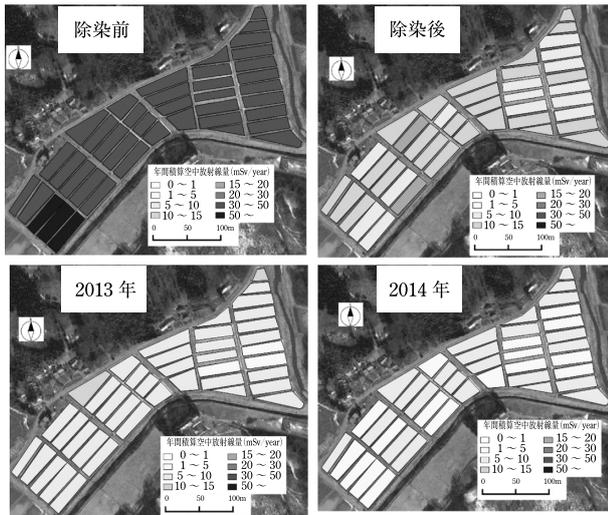
図-2 小宮地区の試験圃場における除染前後および2013年、2014年の年間積算空中放射線量の主題図

図-2は、小宮地区の試験圃場における除染前後および2013年、2014年の年間積算空中放射線量の主題図である。また、図-3は各区画の年間積算空中放射

した。図-2, 4に示すように、除染後の線量域は、両試験圃場のすべての区画で「避難指示解除準備区域」である20 mSv/year以下となった。これは、放射性セシウムは土壤中の粘土鉱物に吸収され、表土の5 cm以内に大部分が存在するため、「表土剥取り工法」によって大量の放射性セシウムが除去されたためである¹¹⁾。さらに、除染後も茎葉の飛翔およびそれによる再汚染はみられず、両試験圃場の年間積算空中放射線量の低下が続き、平均4.8 mSv/yearとなった。その低下率は、除染後2年で約48%であった。この要因として、全放射性セシウムに対する¹³⁴Csの割合が自然減により大幅に低下したためであると考えられる。したがって、適切な除染方法とその後の再汚染がなければ、十分に空中放射線量を低下させることは可能であることが示唆された。

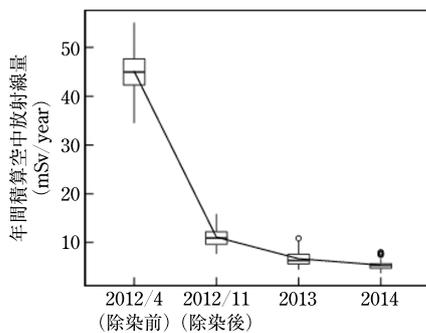
図-3 小宮地区の試験圃場における年間積算空中放射線量のBoxPlotと平均値の経時変化

線量から作成したBoxPlotと、各年の平均値の経時変化を示したものである。

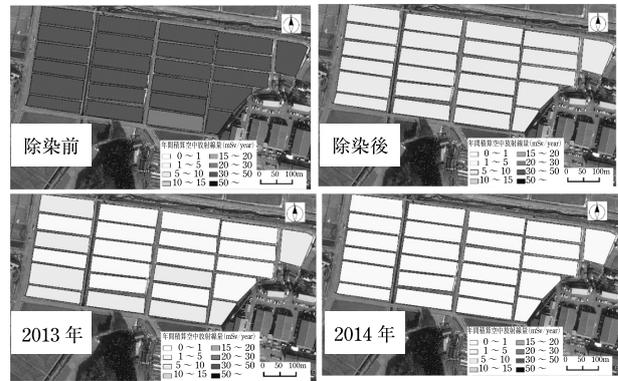
図-4 草野地区の試験圃場における除染前後および2013年、2014年の年間積算空中放射線量の主題図

図-4は、草野地区の試験圃場における除染前後および2013年、2014年の年間積算空中放射線量の主題図である。また、図-5は各区画の年間積算空中放射線量から作成したBoxPlotと、各年の平均値の経時変化を示したものである。

これらの図に示すように、除染前（2012年4月）は、ほぼすべての区画で年間積算空中放射線量が30 mSv/year以上（平均：36.8 mSv/year）と非常に高い状態にあった。しかし、除染後は小宮地区と同様に、すべての区画で年間積算空中放射線量は大幅に低下し、平均値は7.4 mSv/year、最大値は9.8 mSv/year、最小値は5.3 mSv/yearとなった。さらに、その後も、周辺山林からの茎葉の飛翔などの再汚染はみられず、年間積算空中放射線量は低下した。また、主題図に示すように、各区画の空中放射線量に顕著な差および減少傾向の違いは見られず、すべての区画で一様に低下した。なお、2013年は、平均値が4.8 mSv/year、最大値が8.2 mSv/year、最小値が3.5 mSv/yearとなった。2014年は、平均値が3.9 mSv/year、最大値が5.0 mSv/year、最小値が2.5 mSv/yearとなった。

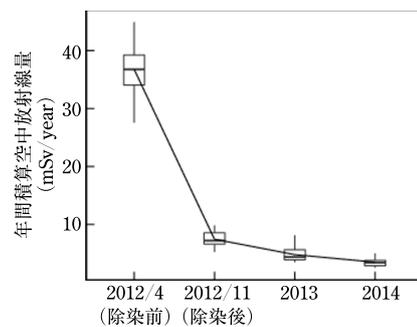
図-5 草野地区の試験圃場における年間積算空中放射線量のBoxPlotと平均値の経時変化

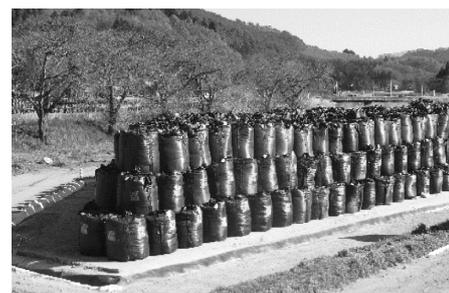
写真-2 汚染土壌などを入れた汚染袋の保管状況
(2014年11月22日に飯館村にて撮影)

しかし、「表土剥取り工法」は、大量の汚染土壌を発生させるという問題がある^{3), 12)}。そのため、現在飯館村では、写真-2に示すように、汚染土壌などが入った大量の汚染袋が農地などに積み重ねられ、保管されている。現在、これらの汚染土壌から放射性セシウムを除去する方法が検討されているが、実用化には至っていない¹³⁾。したがって、これらを保管する中間および最終貯蔵施設が必要となるが、その対応も遅れている。
