河川の水流蛇行と砂礫堆の形成

岩手大学農学部 三輪 式

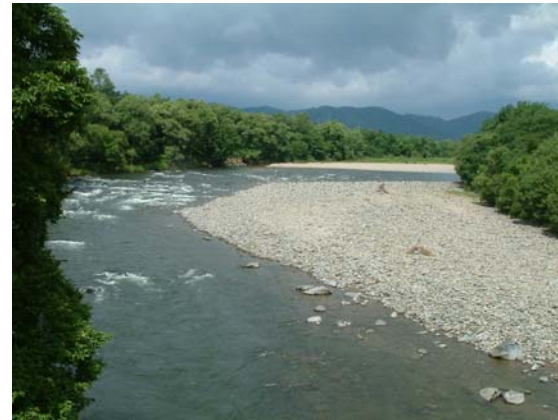
淵と瀬を伴った水流の蛇行 (雫石川・雫石大橋上流)

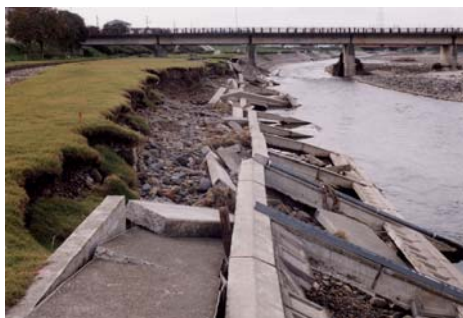
水衝部における河川災害

阿武隈川小峰あぶくま公園護岸の損壊
(1998年)

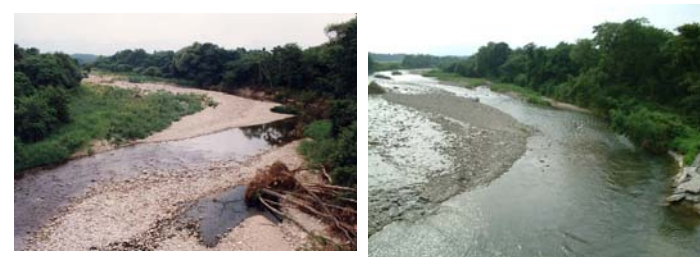
洪水水衝部の変化

1997年豊沢川(平成橋上流) 2002年豊沢川(平成橋上流)

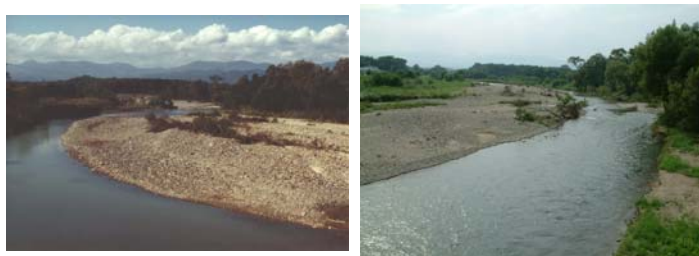
洪水による「みお筋」の変化

1988年豊沢川(太田橋上流, 花巻市), 右岸側にみお筋
 2002年豊沢川(太田橋上流, 花巻市), 左岸側のみお筋に変化

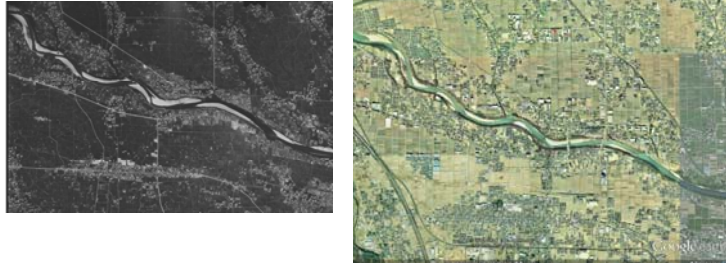
みお筋と寄洲の安定した配置

利根川前橋市地先区間 (1962年)

同区間(最新Google) 約50年間でほとんど変化なし

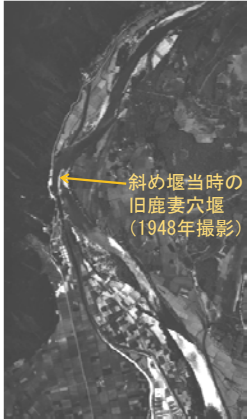
安定したみお筋からの取水

雫石川・鹿妻穴堰頭首工(上流域の現況) 400年前から取水地点は変更なし。

斜め堰当時の旧鹿妻穴堰 (1948年撮影)

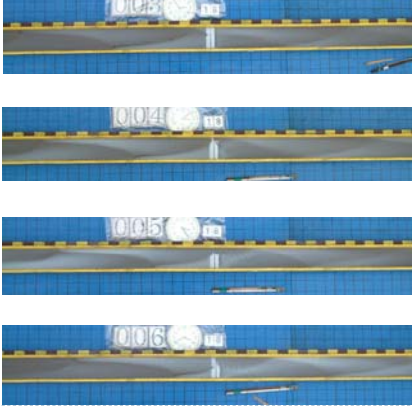
堰と砂礫堆との関係

堰の存在に関わらず、砂礫堆が形成され、移動が継続する

水路幅: 20cm, 水路全長: 19m,
水路床勾配 1/70, 水路床粒子:
粒径 0.6-1.0mm, 比重: 2.49
流量: 0.8L/s
堰天端高: 初期均し高と同高

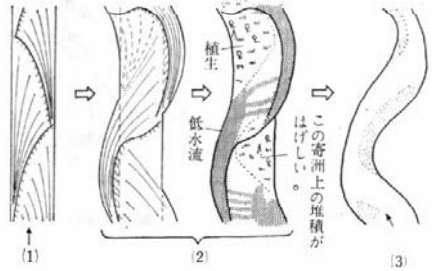
水流蛇行から河道の蛇行へ

図 2.5.5 自然河道の蛇行の発達 (木下)

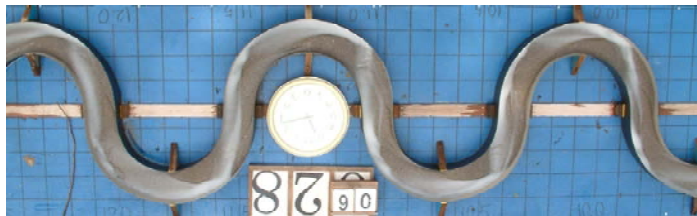
迂曲蛇行を実験水路で再現

水理諸量：
直線水路で砂礫堆が明瞭に形成される組み合わせ
水路谷勾配：1/40，流量：0.10～0.30L/s，砂粒径：0.8mm

(水路幅：13cm，蛇行半波長：54.9cm，蛇行振幅：
61.4cm，谷方向水路距離：8.78m(8蛇行分))

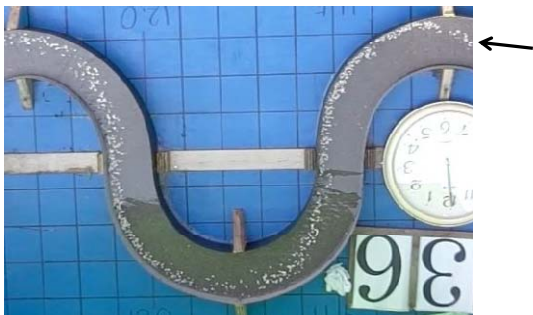
砂礫堆形成がみられない場合の流況

湾曲部外岸側の側壁に沿う流れ

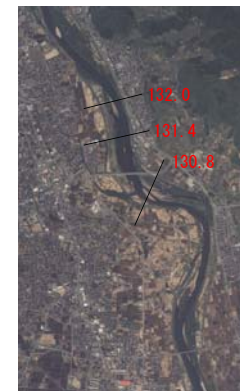
北上川類似河道区間における河床形状比較

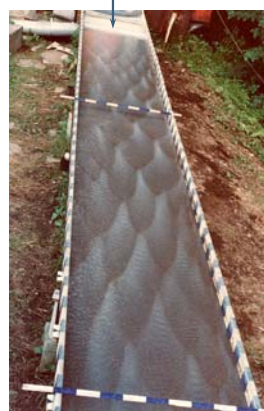
単列 2列 5列
単列砂礫堆と複列砂礫堆の関係

静岡県の大井川や天竜川、富山県の常願寺川や黒部川などの扇状地河川に見られる網流河道の基本は、横断方向にも砂礫堆が連続する「複列砂礫堆」を形成することにある。
