## 気象・水文の概況

—昭和61年10号台風災害—

## 宮城県品井沼干拓地の 被災と夏川の水防

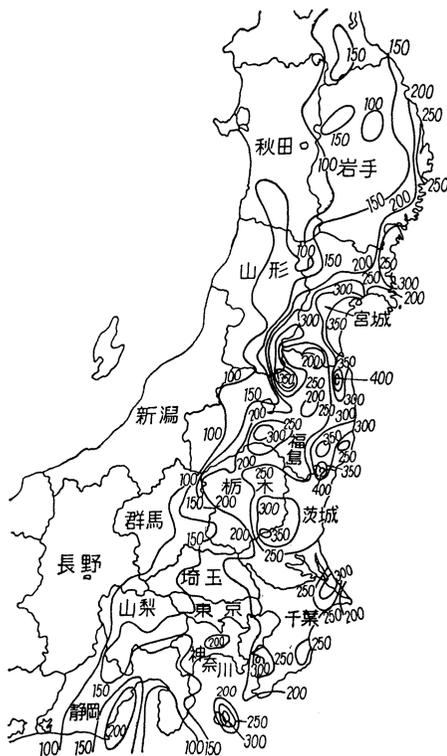
図-3 昭和61年8月4日~5日の2日間降雨分布

台風10号は 図-3 に示すように、昭和61年8月4日から5日にかけて、千葉県房総半島南部の木更津付近と東部の東庄付近、栃木県南部で茨城県境に近い真岡付近、茨城県北部で福島県境に近い花園付近、福島県北部で宮城県境に近い八木沢付近、福島県北部で山形県境に近い鷲倉付近、宮城県中央部の仙台付近を中心に総雨量が200~400 mm以上の強い雨を千葉県から岩手県までの広い範囲に降らせた。

これらの降雨分布と農地排水の計画降雨の関係を見るために、図-5 に県営湛水防除事業の計画に用いる計画降雨の分布を示す。湛水防除事業では、3日連続の1/20確率降雨を多く用いている。この図から、千葉県、福島県が200~300 mm/d、宮城県、岩手県が200 mm/d以下になっている。図-3 に示す台風10号による降雨は、ほぼ1日程度で200~400 mm/d 降っているため、農地排水に対する計画降雨よりもはるかに大きな雨が降ったことになる。

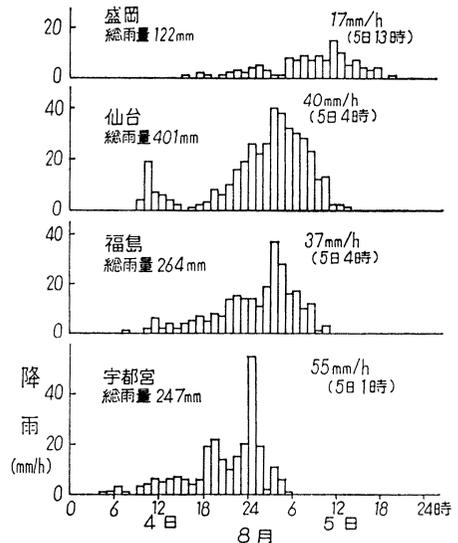
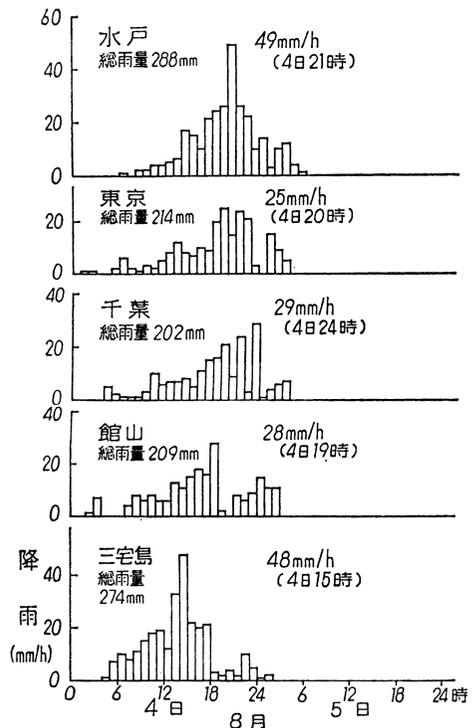
図-4 降雨の時間変化

降雨の時間分布は 図-4 に示すように、三宅島では4日の4時から降り始め、5日2時までの22時間に総雨量が274 mm になっている。ピーク雨量は4日14時~15時までの1時間に48 mmの豪雨になっている。千葉県房総半島南端の館山では4日2時から5日3時までの25時間に総雨量が209 mm 降っている。ピーク雨量は4日18時から19時までの1時間に28 mmの強い雨が降っている。茨城県の水戸では4日6時から5日6時までの24時間に総雨量が288 mm、ピーク雨量は4日20時から21時までの1時間に49 mm/hの豪雨になっている。宮城県の仙台では4日9時から5日14時までの29時間に総雨量が401 mm、ピーク雨量は5日3時から4時までの1時間に40 mm/hの豪雨になっている。岩手県の盛岡ではピークが5日12時から13時になっている。これらの図から、ピークは南から北へ行くに従って遅くなり、台風の通過の影響がよくわかる。ピーク雨量は水戸と宇都宮が高く49~55 mm/hになり、つぎに福島、仙台となる。

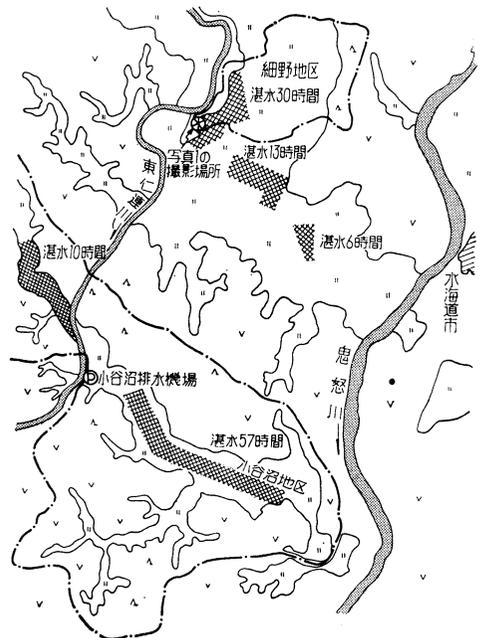
図-6 東仁連川と鬼怒川に挟まれた湛水場所(30 cm以上の湛水が2日以上)

台風10号による豪雨では、図-6に示すように下流域に30cm以上の湛水が2日間も続いた。図-6の中で、㊸で示す地点の湛水状況は写真-1に示すようになっていた。

降雨の降り始めを基準にして、降雨と降雨流出量を求め、排水路の粗度係数  $n=0.1$  として解析すると、最大湛水深の分布は 図-8 に示すように求まる。この 図-8 と 図-6 を比較すると、下流付近の湛水状況をよく示していることがわかる。また、筆者らの現地調査結果とも一致する。

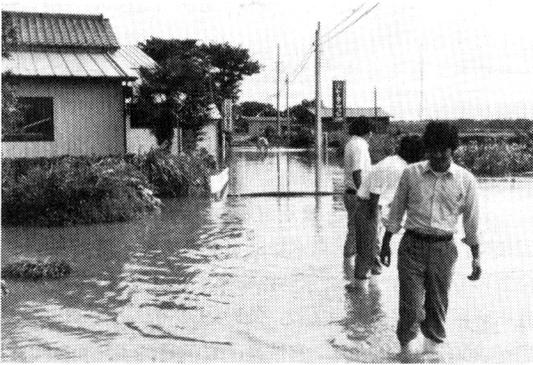
写真-1 図-6の中で、細野地区の㊸地点で昭和61年8月5日10時に撮影、道路上でも30cm以上の湛水になっている。付近には、ほとんど人かげはみられず、あきらめている様子であった。

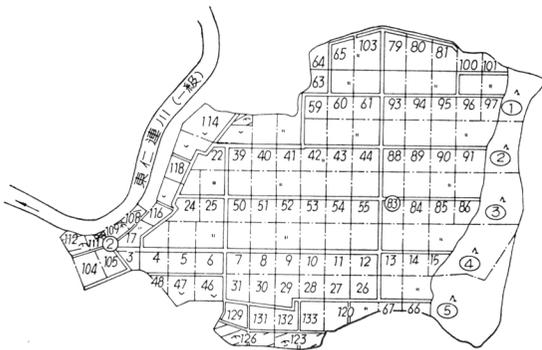
図-7 排水系統ブロック図(②、③は図-11の地点を示す)

細野地区を図-7に示すように排水路に沿って、 $\Delta x=100$  mごとに分割し、排水路の流れを不定流で解析する数理モデルを作成した。図-7に示す①~⑤は背後が丘

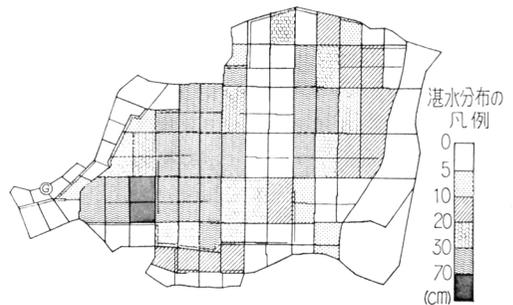
図-9 最大湛水深の分布(水路粗度係数  $n=0.10$ , ポンプ最大  $2.0 \text{ m}^3/\text{s}$  稼働)

次に、排水改良をするために下流端に排水ポンプを設置すればどうなるかを解析した結果が、図-9 である。最大湛水深は、下流端が少なくなっているが、中・上流域は変化がみられない。これは、排水路の通水能力が小さいためである。そこで、排水路の通水能力を大きくするために、幹線排水路を 1m 深くし、幅も現況の 2.0 m から 2.7 m に拡幅するとともに、排水路の粗度係数を現況の  $n=0.1$  から  $n=0.02$  にした結果を 図-10 に示す。最大湛水深は、全体に少なくなり排水改良の効果がある。

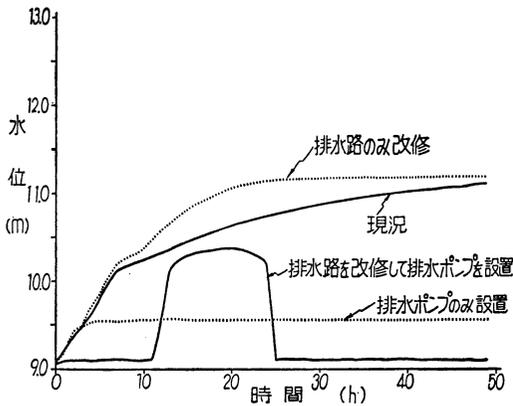
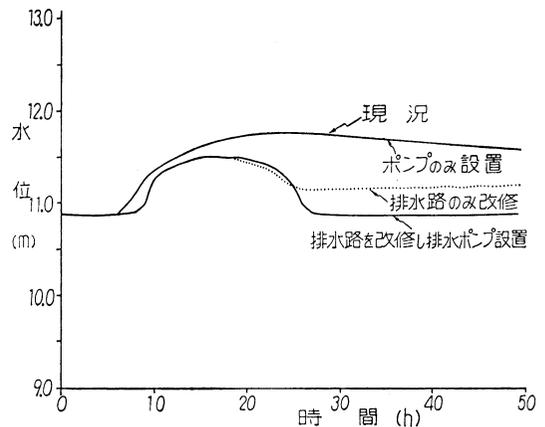
図-11 (a) 下流部 No. 2 地点における水位の時間変化

図-11 に下流部と上流部の水位の時間変化を示す。この図から、下流部では排水ポンプを設置すると水位が下がるが上流部には変化がみられない。そこで排水路を改修すると、上流部の水位が下がり排水改良の効果があるが、下流部は逆に水位が高くなって、湛水被害が増大する。このため、排水路の改修と排水ポンプの設置を同時に行わなければ効果がないことがわかる。

このように、細野地区にポンプが設置されていて、排水路が改修されていれば、湛水被害をなくすことができたと考えられる。

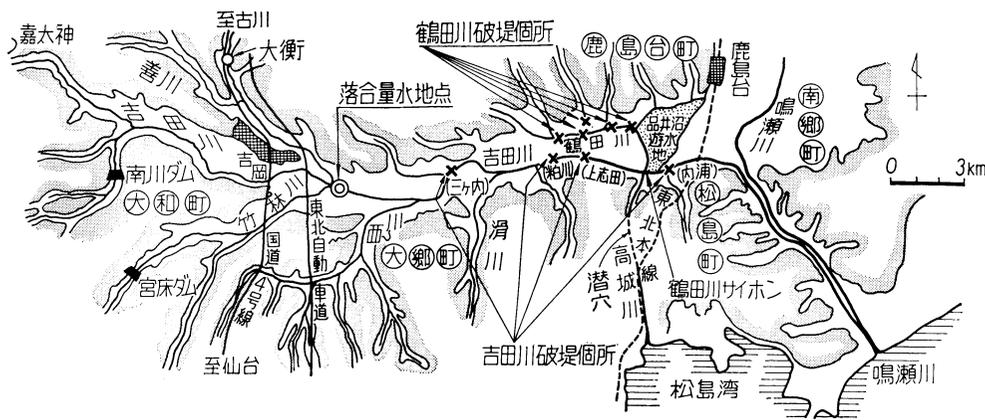
図-1 吉田川・鶴田川概要図

今回の増水状況は8月5日3時、落合地点で警戒水位となり、9時には  $7.4 \text{ m}$  の計画高水位を超え、11時には  $7.76 \text{ m}$  に達し、11時から11時30分までに左岸三ヶ内(大和町)、粕川(大郷町)、上志田、内ノ浦(鹿島台町)の4地点で破堤した(図-1 参照)。最高水位は14時に  $7.89 \text{ m}$  を記録している。ここで、2日連続雨量についてみると、落合地点より上流の嘉太神、大衡の2観測所の平均は  $292 \text{ mm}$  で現計画基準雨量  $335 \text{ mm}$  (2日連続、1/100年確率)には及ばないが、アイオン台風時の平均  $327 \text{ mm}$  (当時は大衡でなく吉岡観測所)に次いで2位に当り、超過確率1/30~1/40年に相当するものと推定された。

また、河川堤防も完成堤は必要とされる両岸約  $53 \text{ km}$  のうち  $13 \text{ km}$  (24%)のみで、大半の  $30 \text{ km}$  (54%)は暫定堤(ある程度の堤高と堤幅を確保した堤)で、他の約  $10 \text{ km}$  (22%)は大正時代に築造、あるいはカスリン、アイオン台風で決壊し修復築造された在来堤となっている。破堤は、いずれもこの在来堤で起り、上志田地点では対岸が完成堤で約  $1 \text{ m}$  高くなっている。

河川勾配は落合地点の上流が1/400~1/500と比較的急で、しかも流域の開発が進んで洪水の流下量のみならず流下時間が早められたと考えられるが、中流部の粕川地点から鹿島台地点までは1/4,000~1/5,000の緩勾配となり上流からの土砂が堆積し河床を高めたほか、柳などの雑木が繁茂し洪水流下を阻害し、越水に導いたものと考えられる。このように豪雨による大出水と河川の通水能力不足、不完全堤防と不利な条件が重なって堤防の決壊を招いたものである。破堤の経過は、まず堤頂を越水し裏法面を流下した水は裏小段の法先を洗掘し、そこから徐々に堤全体を崩壊していった。

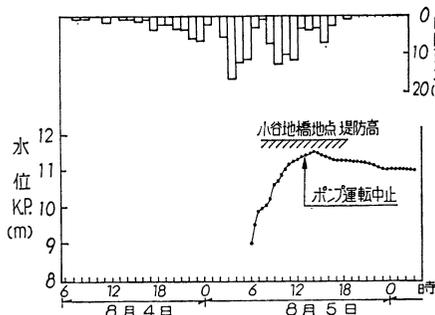
図-3 夏川小谷地橋地点における水位と時間雨量

低下し、最終的には堤防越水・破堤という最悪の事態は回避できた(図-3参照)。運転を中止した7機場のポンプ排水能力の総計は  $31.3 \text{ m}^3/\text{s}$  で、夏川中流部の現況通水能力  $60\sim70 \text{ m}^3/\text{s}$  (現在実施中の改修事業では、計画洪水流量  $170 \text{ m}^3/\text{s}$ ) の約1/2に相当し、ポンプ運転中止の影響はかなり大であった。

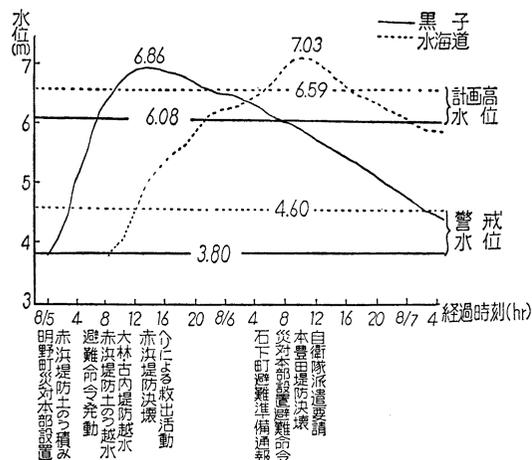
図-3 水位曲線と水防活動等の経過

このような大雨で、小貝川が増水し、基準水位観測地点の水位曲線は図-3のようになった。黒子地点では、5日0時に警戒水位を超え、7時過ぎには計画高水位6.03 mを突破し、14時にはピーク水位6.86 mを示した。過去の最高5.32 m(57年9月18号台風の出水)をはるかに上回っている。水海道地点では、5日の12時に警戒水位を超え、6日5時ごろ計画高水位6.59 mを突破し、11時過ぎにピーク水位7.03 mを記録した。

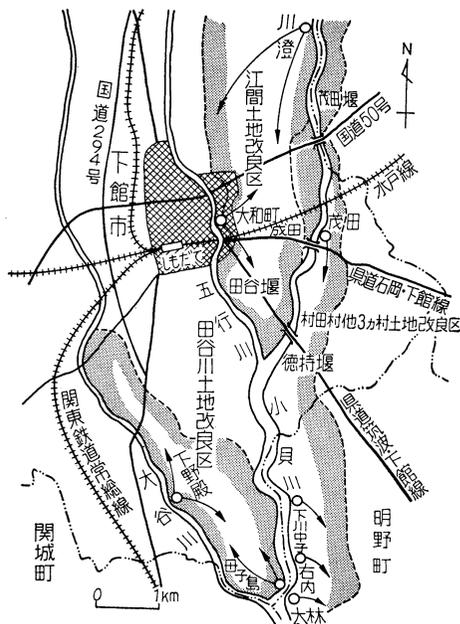
図-4 下館市付近の越水と浸水区域

(1) 下館市 (図-4) 下館市は、降雨量 381 mm という記録的な豪雨に見舞われた。4日20時、五行川が警戒水位に達したので水防本部を設置し、21時から広報活動を開始、23時には折本地区に最初の避難命令を出した。5日0時には小貝川が警戒水位を超えたので、3時30分に災対本部を設置し、母子島ほか13地区に避難命令を指示するとともに水防活動に努めた。

小貝川は5時に八田地先で越水を始め、12時に川澄と母子島で、大谷川は8時30分以下野殿で、五行川は大和橋上流でそれぞれ越水し、流れ出した水が市街地や水田地帯を襲った。このため、市内を走る主な国道や県・市道が水をかぶって交通マヒに陥り、浸水家屋が続出し、母子島地区 (32戸) では多くの家が軒下まで水につかり、

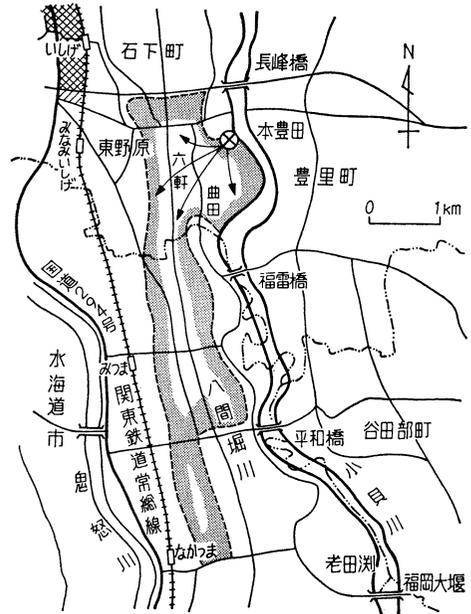
図-6 石下町本豊田の決壊と浸水区域

(3) 石下町(図-6) 大雨が止んでまー一日過ぎた6日の朝、石下町本豊田地先の小貝川右岸堤が決壊した。決壊現場は、県道土浦・境線の長峰橋から下流300mの地点で、豊田機場の排水樋門が堤外地につくられた所である。8時ごろから堤防の下付近から漏水が始まり、ついで小段部にも亀裂が入り、9時50分に5mにわたり決壊した。1時間後に約30mに拡大し、2時間後には約70mに広がって、濁流のすさまじさを見せつけた。浸入水は八間堀川との間に位置する本豊田、六軒、曲田の各集落を瞬く間に飲み込み、14時ごろには本豊田と

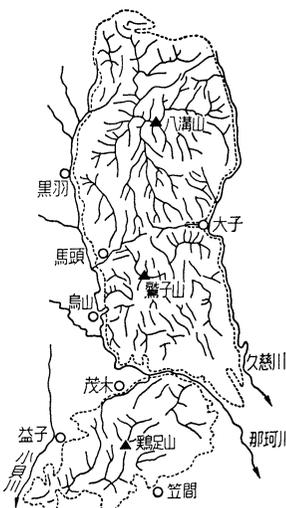
図-1 八溝山地の稜線分布<sup>3)</sup>  
(一部加筆)

県東南部は八溝山（1,022 m）周辺を除き、標高 200～500 m 程度の八溝山地を形成している。西是那珂川と小貝川の低地に臨み、北から南に八溝・鷲子・鶏足山塊に三分される（図-1）<sup>3)</sup>。この山地は全般に開析が進み、山稜は丸みを持ち晩壮年期の地形を呈している。山地を刻む諸河川は大部分が那珂川水系に属し、横谷とともに縦谷も発達し、谷間が開け狭長に平地が点在する。山塊は主として中世代の砂岩、粘板岩およびその互層から成り、馬頭茂木付近には第三紀層も分布する。

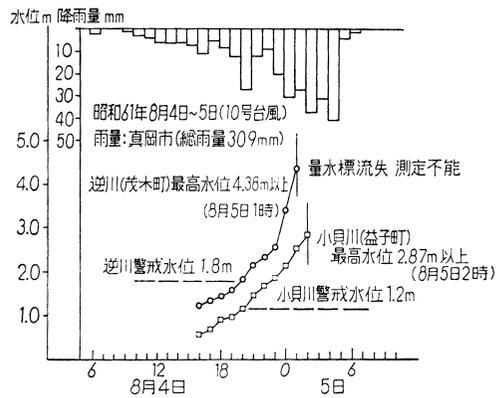
図-4 小貝川、逆川の水水位変化と真岡市の降雨量時間変化

逆川（茂木町）と小貝川（益子町）の水位と、両地点の中間に位置する雨量観測地の真岡市の時間雨量分布を 図-4 に示す。20mm を越す時間雨量が中小河川上流域

に約10時間継続して降ったことが河川水位の急激な上昇をもたらし、小貝川沿岸の水稻の冠水被害や逆川の越水による茂木町中心部の浸水被害、斜面崩壊や土砂流出による農地埋没等の被害の要因となった。

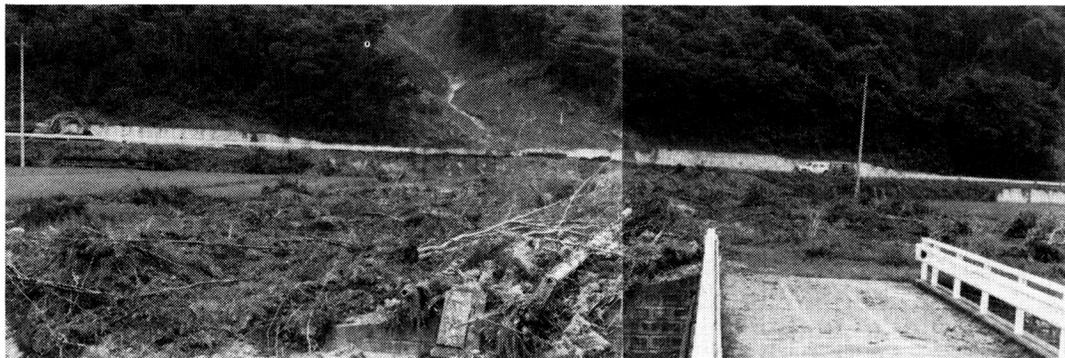
中山間地帯では農地被害が半数を占めたが、上流域からの土砂流入で規模の大きいものは、写真-1に見られるような斜面崩壊によるもので、水田、水路、道路が埋没した。写真-2はパイピング現象により、溜池堤体が決壊し下流水田へ土砂流出した事例である。写真-3は段差の大きい畦畔の崩壊で、ライニング水路のみ取り残

写真-1 斜面崩壊と農地への土砂流入 (南那須町)

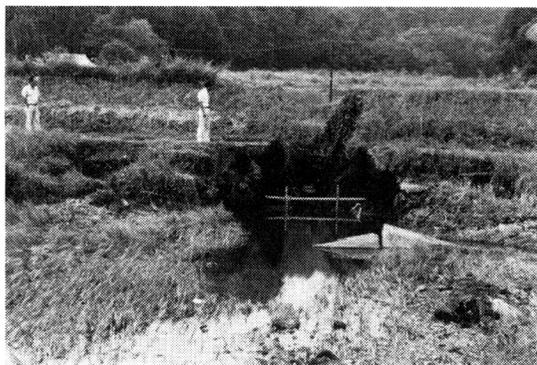
写真-2 パイピングによる溜池堤体決壊と土砂流出 (南那須町)

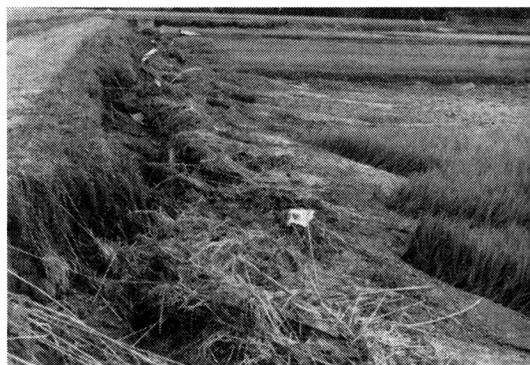
写真-4 横連絡道路下流路肩の洗掘と下流水田への土砂流入 (茂木町)

谷間の横連絡道路が一種の堤体となり、道路上流の水田に湛水した流出水が水位の上昇と共に越水し、下流側路肩の洗掘と下流水田への土砂流入事例を **写真-4** に示す。道路横断暗渠の閉塞や断面不足も要因となってい

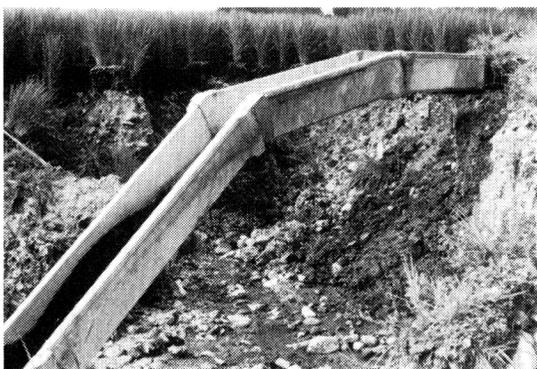
写真-3 高段差畦畔の崩壊と下流水田への土砂流出, ライニング水路のみ残る (南那須町)

され、下段水田に土砂堆積した事例である。

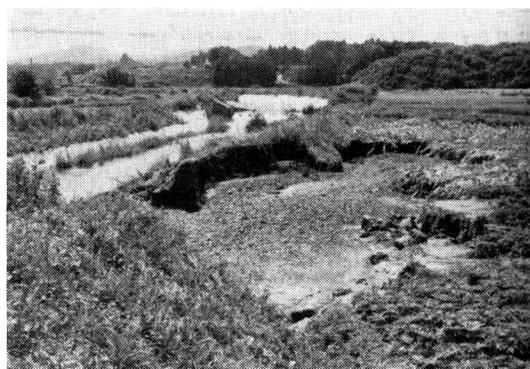
写真-5 越水の河道への再流出地点の後退侵食と農地の流亡 (茂木町)

る。河川やその支流、排水路では水位の上昇に伴い、屈曲部で洪水流が越水直進し、堤防の洗掘、破堤による土砂流入被害、さらに、越水の河道へ再流出する地点での後退侵食による農地流失や護岸の洗掘も多数見られた (**写真-5**)。

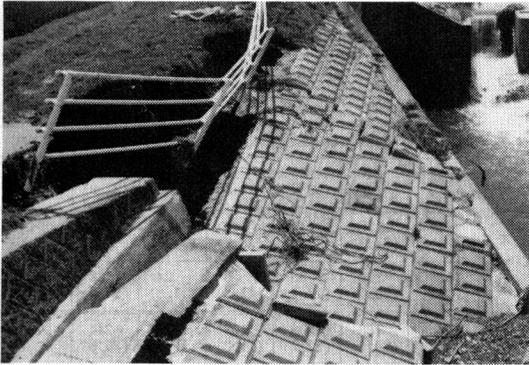
写真-6 堰下流の護岸洗掘 (茂木町)

堰上下流の堤防洗掘やブロック裏込めの流失(写真-6)はいわゆる堰上げ効果によるもので、橋梁の橋脚や河川未改修地点の狭窄部も堰上げ効果を果たし、流木や生活資材が附着しその効果を増幅している。写真-7は下層路盤まで施工完了した広域農道のガリ侵食の状況で、道路が排水路となった事例である。

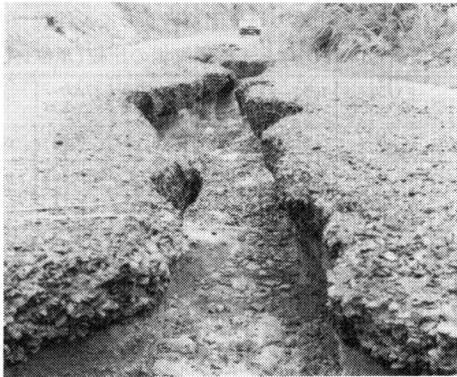
写真-7 広域農道下層路盤のガリ侵食 (茂木町)
