平成2年の災害をふりかえる

Looking Back at a Disaster in 1990.

平成2年7月豊肥地区梅雨前線災害の特性

Features of Seasonal Rain Disaster at Hohi Area in July 1990.

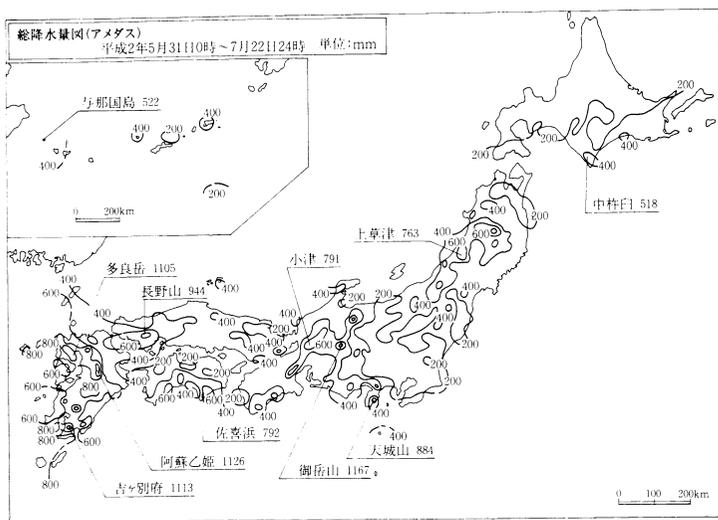
図-1 総降水量図 (アメガス)

しかしながら、梅雨期間中の総雨量線図(期間中の総降水量)は図-1に示すとおりとなっており、とくに九州地方では6月28日から7月3日にかけての6日間の総降水量が各地で500mm前後となり、最も多いところは熊本・阿蘇乙姫で708mmの雨量を観測し、またこの期間中の最大日雨量を見ても7月2日に阿蘇・乙姫の448mm、佐賀・嬉野366mmとすさまじい降雨が観測されている。

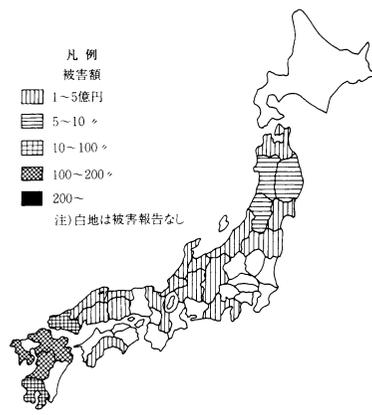
図-2 梅雨前線による農地・農業用施設の被害額 (平成2年6月2日～7月22日)

ていた。とくに記録的な日雨量を記録した佐賀、熊本、大分の各県では農地・農業用施設に150億円以上の被害が発生した(図-2)。

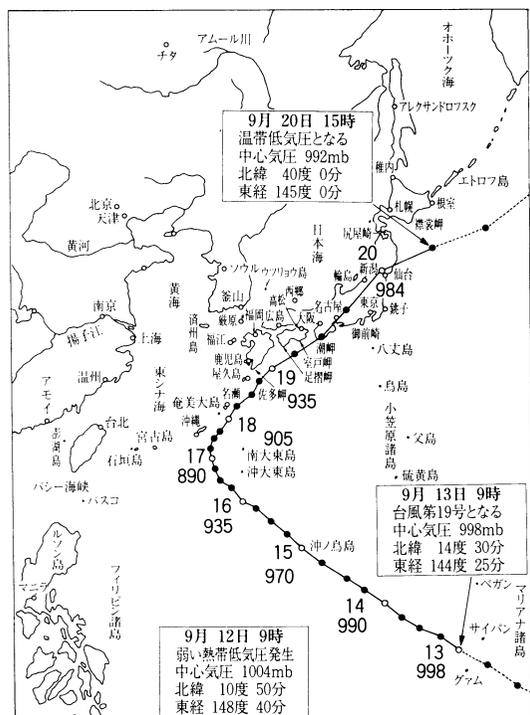
図-3 台風19号経路図

台風19号は9月13日にグアム島付近で台風となった後、奄美大島を経て19日に和歌山県白浜町付近に上陸後、東海、北陸、東北の各地方を通過して20日12時ごろ、岩手県宮古市付近で三陸沖に抜け温帯低気圧に変わり、日本から遠ざかった(図-3)。

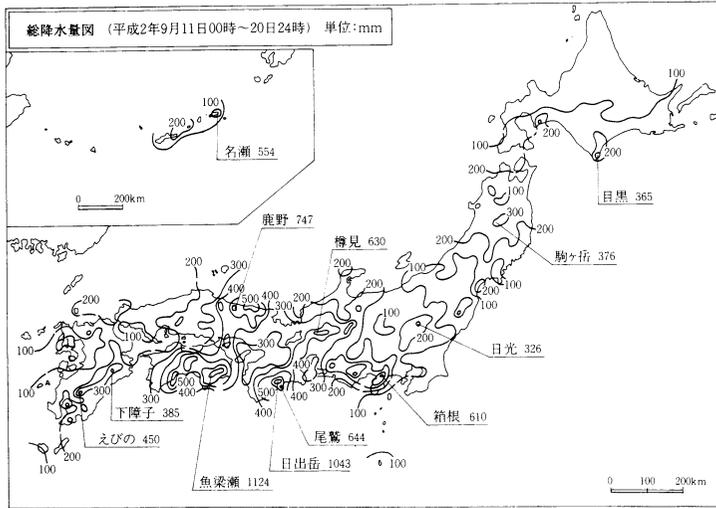
図-4 総降水量図（平成2年9月11日00時～20日24時）

一方、9月12日ごろから低気圧とともに進んできた秋雨前線が低気圧の通過後も日本付近に停滞し、南下、北上を繰り返し、各地に大雨をもたらした。この秋雨前線に台風19号からの温かい湿った気流が流入し、前線の活動がさらに活発となり、台風の接近前から大雨となった。前線の活動に加え台風19号の接近、上陸により11日から20日の10日間で総降水量は四国から関東地方にかけての所々で600mmを超える大雨となった。とくに、高知県馬路村では期間中の総降水量が1,124mmに達し、また台風の上陸・通過期間の18、19日の日雨量は、岡山県邑久町で325mm、鹿児島県名瀬市で424mm、鳥取県鹿野町で473mm、徳島県上勝町で479mmなど激しい降雨に見舞われた(図-4)。

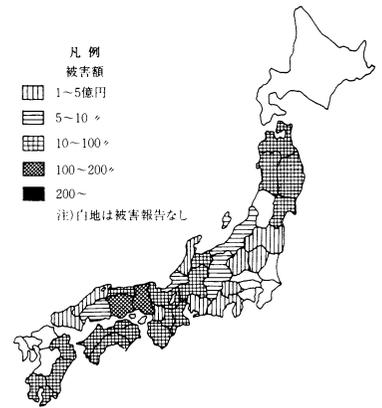
図-5 台風19号および秋雨前線による農地・農業用施設の被害額（9/11～20）

用施設の被害状況を台風の通過経路と合せて表示すると図-5のようになり、台風の進路上に被害が発生している様子がわかる。ただし、1.でも述べたとおり、この期間の気象原因は単に台風19号によるものだけでなく、それ以前から停滞していた秋雨前線の活動による影響があることを考えなければならないが、秋雨前線の活動に台風が与えた影響を具体的に分離して、おのおの単独の気象としてとらえることができなかつたため、台風と秋雨前線を一体のものと考えた。

期間中の農地・農業用施設の被害額は、全国合計で902億円に達しており、とくに岡山・兵庫の両県では100億円を超す被害が、また香川県でも80億円を超す被害が発生した。

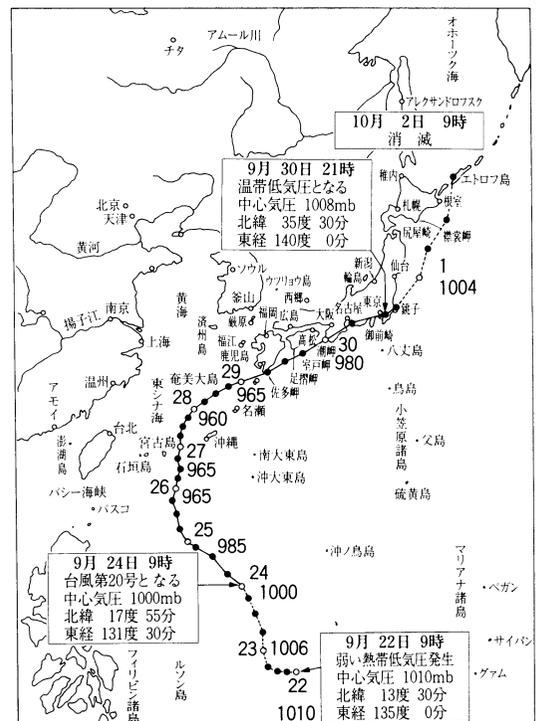
図-6 台風第20号経路図

台風20号は、9月24日にフィリピン付近で台風となり、沖縄近海を経て30日に和歌山県白浜町付近に上陸し、その後東海、関東地方を通過して30日に東京湾で温帯低気圧に変わり、さらに房総半島を経て三陸沖に通過した（図-6）。

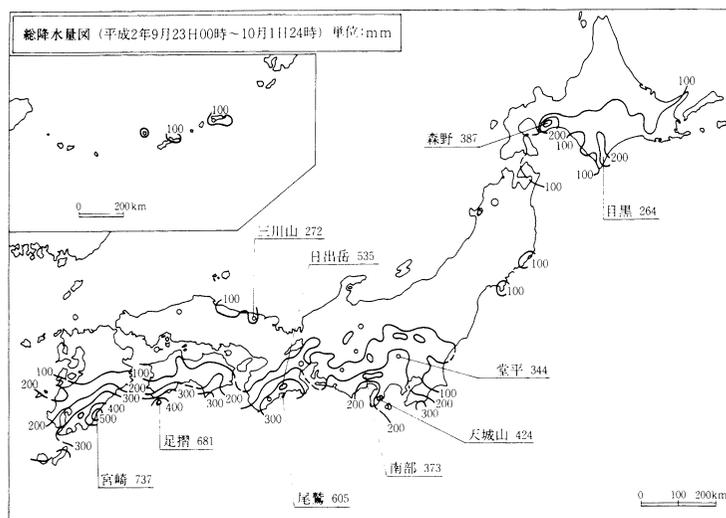
図-7 総降水量図（平成2年9月23日00時～10月1日24時）

期間中の総降水量は、図-7に示すとおりであるが、とくに宮崎県宮崎市では総降水量737mmに達したほか、台風の上陸した30日の日雨量を見ると、三重県尾鷲市で487mm、静岡県中伊豆町で312mm、千葉県勝浦市で243mmと各地で激しい雨を観測した。

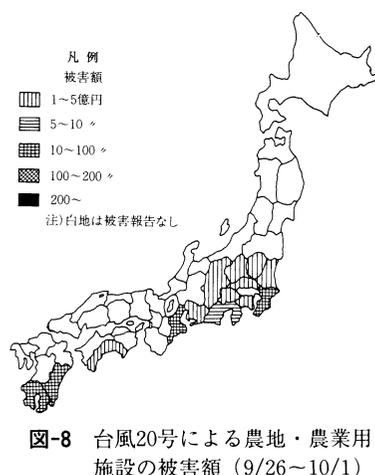
図-8 台風20号による農地・農業用施設の被害額（9/26～10/1）

台風20号は、台風19号と比較的似通った経路で日本列島を縦断的に通過したが、期間中の県別の農地・農業用施設の被害状況を台風の通過経路と合せて表示すると図-8のようになり、被害の発生した県を19号のそれと比較すると若干の相違を生じている。これは、台風の大きさ、強さによる要因も十分考えられる。たとえば、19号の上陸時の勢力が中心気圧945mbであったのに対し、20号では980mbであり、台風の勢力に差があったことも一因に挙げられる。

この期間中の農地・農業用施設の被害額は全国で152億円であり、19号と比べ20号は金額的には少なく、かつ被害を蒙った県も、九州、東海、関東の太平洋岸の14県で、被害が全国的に発生した台風19号の35府県に比べ小規模であった。

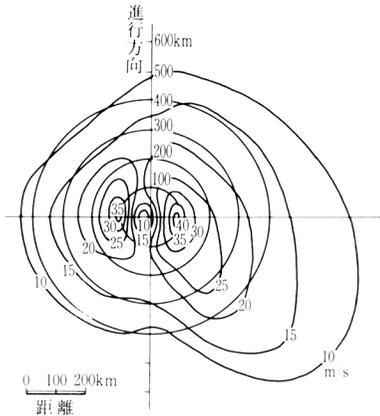
図-9 陸上における台風域内の風速分布（伊勢湾台風、風速は10分間平均風速（加藤久雄氏による）

台風の風の分布のひとつの実例として、昭和34年に発生した伊勢湾台風の台風域内の風速分布を示すと図-9のようになる。この分布図は陸上において測定された風のデータが主体となっているので、陸上における台風域内の風速分布の特性を示していると考えられるが、これによると台風の進行方向に対して風速の分布が左右非対称であり、右側部分に強風域が大きく分布していること、また中心から100 km 以内の右側部分で風速40 m/s を超す非常に強い風速を持つ部分があることが特徴的といえる。

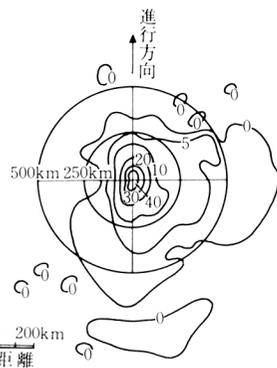
図-11 台風の渦による雨の雨量分布の一例（中心気圧 930 mb）

また、台風の渦による雨の区域の一例としては図-11に示すとおりで、一般的には台風の強雨域は中心から300～400 kmの範囲内であり、風速の分布と同様に移動性の台風による雨は、進行方向に対して右側に集中している。

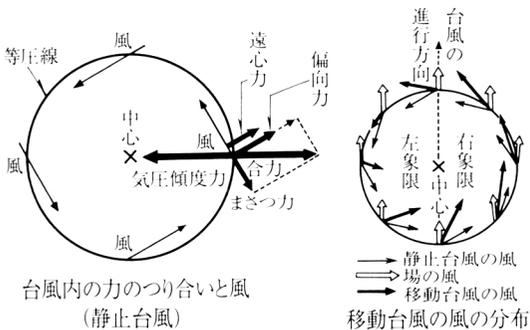
図-10 台風の風の分布

静止したひとつの台風の円形等圧線上における風の分布として気圧傾斜度(中心気圧と周辺の気圧差による傾斜度)と地球の偏向力、遠心力、摩擦力のつりあいの結果、図-10のような分布が得られたとすると、静止した台風では同じ円形等圧線上ではどこでも風速は同じと考えられるが、この台風の風に台風を流す(移動させる)まわりの風の力が加わることによって風の分布が非対称になる。すなわち、台風を移動させるまわりの風が、台風域内の各点に同じように加わるとすると、移動する台風の風速分布は図-10のように静止した台風の風とまわりの風がベクトルの的に合成することによって得られ、進行

方向に対して、右側の合成速度が左側のそれよりも相対的に大きくなり、風速分布が左右非対称になる。

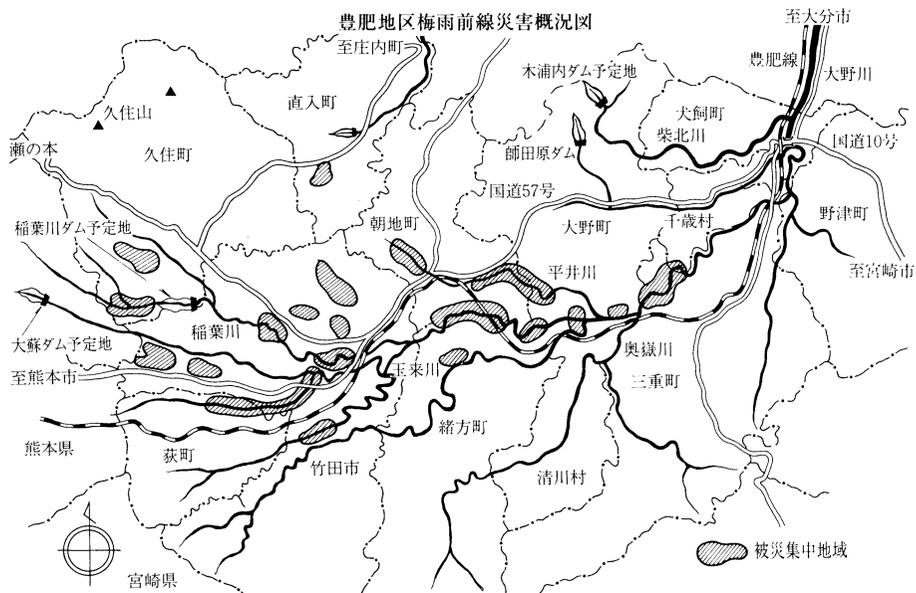
図-2 豊肥地区梅雨前線災害概況図

豊肥地域の梅雨前線および台風19号災害の被害額と査定額は表-1のとおりである。被害は阿蘇外輪山東部の斜面基部にあたる竹田市と久住山南部の久住町南部域ならびに大野川上中流の河川屈曲部の多い緒方町・朝地町にその79%が集中している。災害

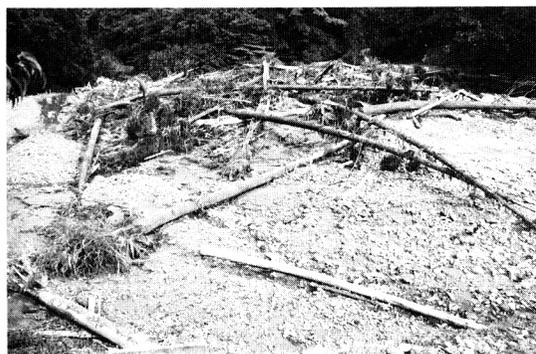
写真-1 河川に流出した立木

立木は河川の狭窄部・橋脚・河川構造物などに流下の途中で懸架し他の雑物を2次的に加えて流水の流下を阻んだ。水位の低下した災害跡地にはおびただしい流木が散乱し、別府湾では海上を浮遊する立木に船舶の航行が阻害された。

になっていて、今回の集中雨により倒伏下し谷や河川を堰止めて被害を大きなものとした。今後発生が予想されるこの種の災害を未然に防止するためには十分な河川断面を持った河川改修や、洪水に強い土地改良施設を建設することも大切であるが、まずこのような集中雨を制御できるダム群を配置する必要がある。また、河川や溪流の兩岸の少なくとも5~10mの針葉樹林は十分な間伐を行うか、竹林等への樹種転換を実施すべきと考える。

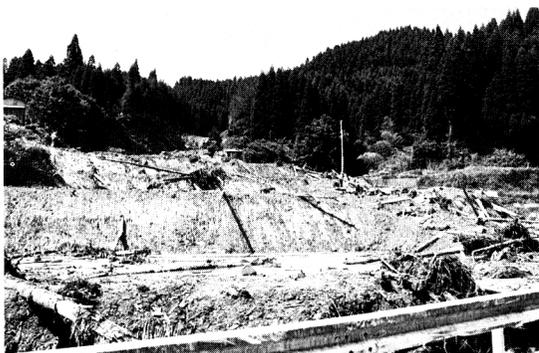
写真-2 棚田の崩壊

局地斜面崩壊は棚田の上位に位置する耕地の崩壊に起因し、順次3～4枚の水田や畑地が崩落した場合などで、概して急傾斜地の土層の間隙水圧が上昇し土質が膨軟となり土の安息角が小さくなった場合である。この場合は、地下水の影響も加わって崩壊跡地に湧水がみられることもあった。

豊肥地区の災害特性の中で、局地斜面崩壊の主因となった土性の特殊性や湧水対策を講じるためには、これからの基盤整備事業等において法面勾配や地域の実情に沿った暗渠布設の工法の工夫や選択が必要である。また、溪岸崩壊の対策としては谷地部や根根部の裸地化を極力避け、できれば広葉樹の植生帯を残したり、小規模な砂防施設を増設する必要がある。

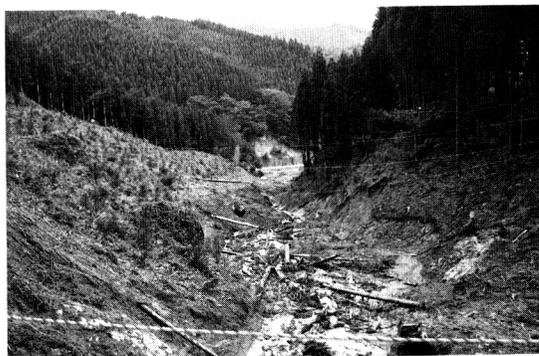
写真-3 溪岸災害

いわゆる土石流の形態となって谷部を形成する耕地が集团的に崩落したり、河川に入る小溪岸や涸れ沢が泥流となって滑落し河川に流入したタイプで、今回災害の特徴的な形態をなしている。

伏のある平坦地と、竹田市との間に幼年期地形の特徴を示す新しい谷が多数発達しており、異常な降水による溪岸崩土はおびただしい流木を帯同流下し今回の大災害をもたらした。今回の豊肥地区災害では、すでに十分な飽水状態にある谷部へ7月2日9時から10時にかけて降った67.5mmの降雨が直接の引き金となり、各溪岸に土石流を発生させたものと考えられる。

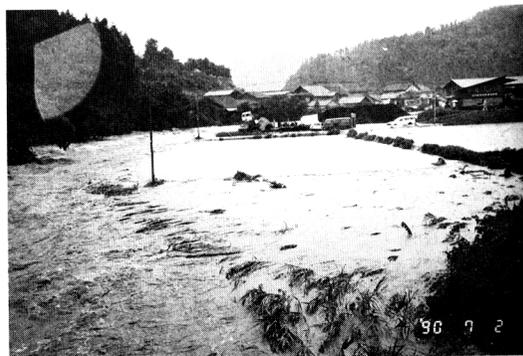
写真-4 濁流水田を洗う

氾濫災害は河積通水断面の不足によるものであり、河川改修・洪水調節ダムの設置等の立遅れが原因となっている。とくに竹田市では4つの河川が合流しており、多少の到達時間の差はあるものの、それぞれの流量が相乗放射して大流量となり氾濫を起こしている。さらに、氾濫の原因のひとつとなったものに河川の屈曲があり、河道の整正や屈曲部の特別な対策が必要と考える。

次に、氾濫災害を極力抑制するためには河川改修の促進を図ることが最も急務であるが、今回の災害の大きな特徴である流木被害を防止するために、森林管理者・河川管理者双方の技術的対策が急がなければならない。また、今回の豊肥地区梅雨前線災害のように短時間に大量の降水に見舞われる場合には、大流域を単位とする広域的な洪水調節構想の実現が不可欠であり、農林建設一体となった防災対策を講じる必要がある。

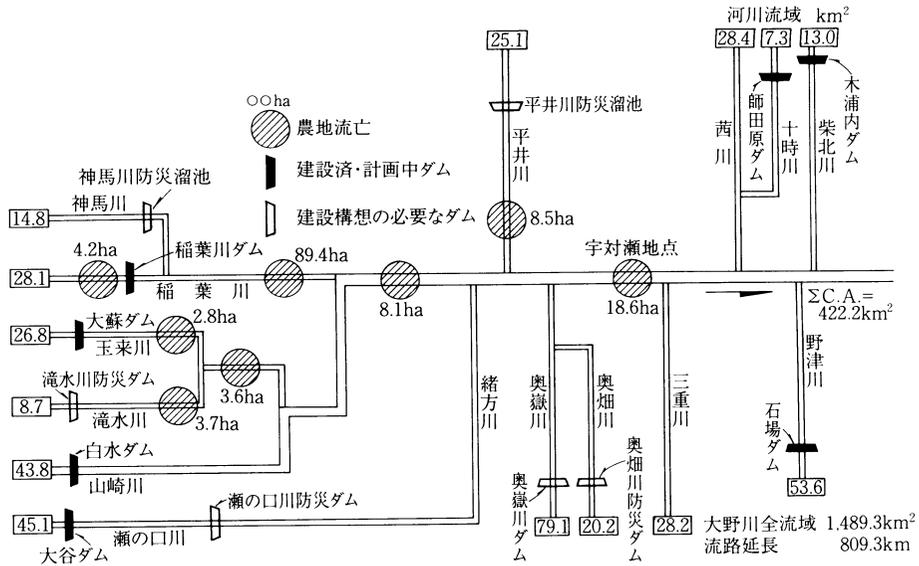
図-3 大野川上中流主要河川農地被災概念図

今回の竹田市の時間雨量強度はおよそ1/80確率と推定されることから、防災ダムの計画基準雨量1/50確率を大幅に上回ったものといえる。竹田市の1/50確率雨量は67.5mmであるから、宇対瀬地点における計画調節洪水量を概算してみよう。大野川上中流主要河川概念図は図-3のとおりである。

したがって、大野川上中流域に3,000~5,000千m³程度の防災ダムを5~8カ所建設する必要がある。
