# 兵庫県における震災後の対策

## 震災における公園緑地の

# 延焼防止機能と樹勢回復

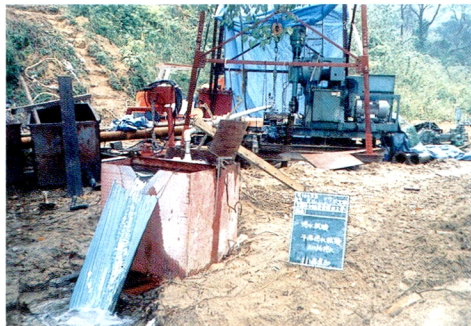
淡路島水源対策工事 揚水試験状況

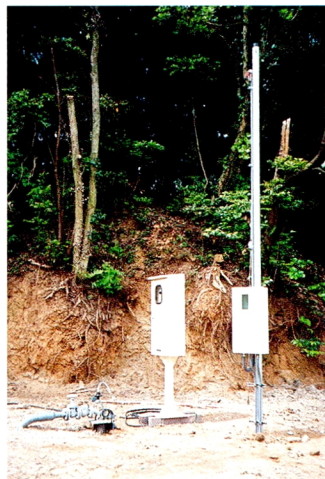
淡路島水源対策工事 完成した揚水機場

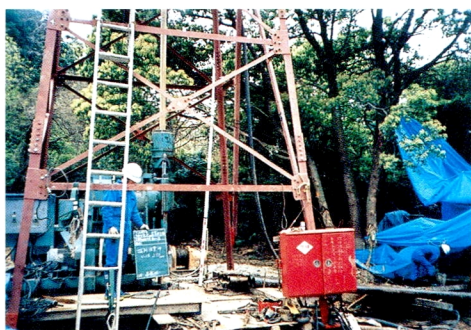
淡路島水源対策工事 深井戸掘削状況

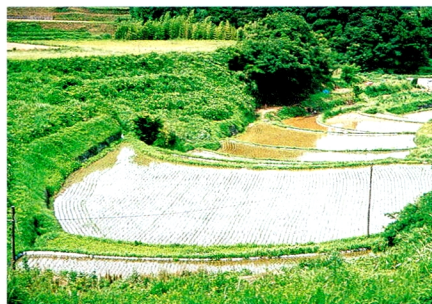
淡路島水源対策工事により  
植え付けされた水田

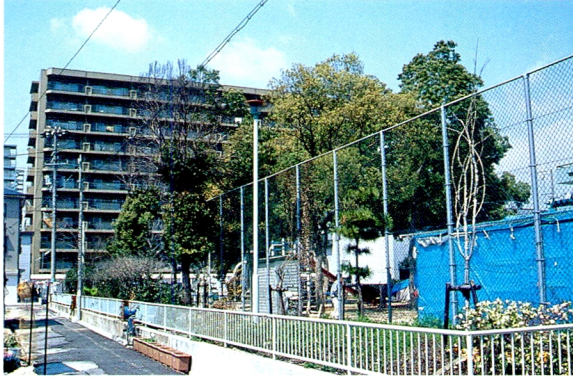
公園に植栽された樹木の燃烧状況（菅原通公園，1996年4月撮影）焼失地区に近接した左側のクスノキの燃烧程度が大きく，公園内部に入るほど小さい。

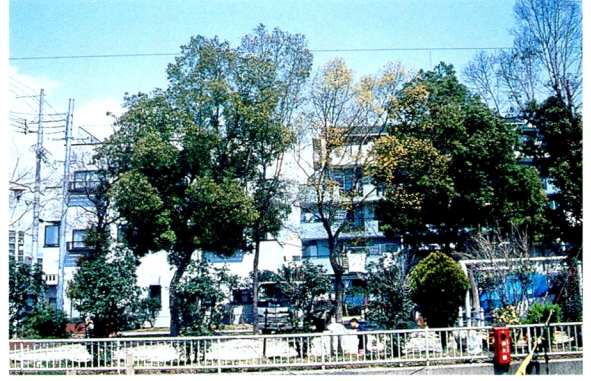
公園緑地の延焼防止機能（菅原通公園，1996年4月撮影）焼失地区に隣接して低木，後背部に高木が3次元的に配置され，樹冠の間隙率が低いことなどにより，火災の延焼を防止する機能を有している。

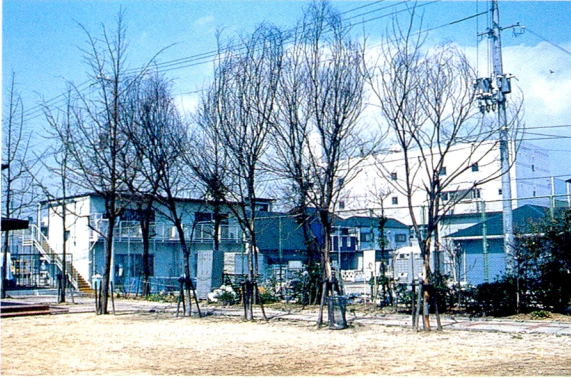
公園緑地の被災状況（新長田公園，1996年4月撮影）  
公園の周辺が焼失したため，すべての樹木で焼失の程度はきわめて大きく，樹勢の回復も進んでいない。

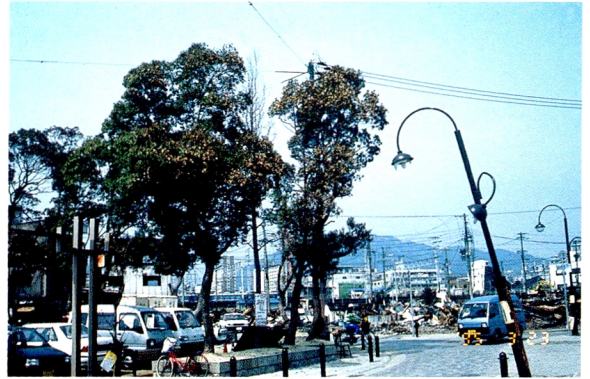
公園緑地の延焼防止機能（大国公園，1995年3月撮影）  
焼失地区に隣接したクスノキの焼失程度が大きく，公園内部の樹冠部の焼失は少ない。

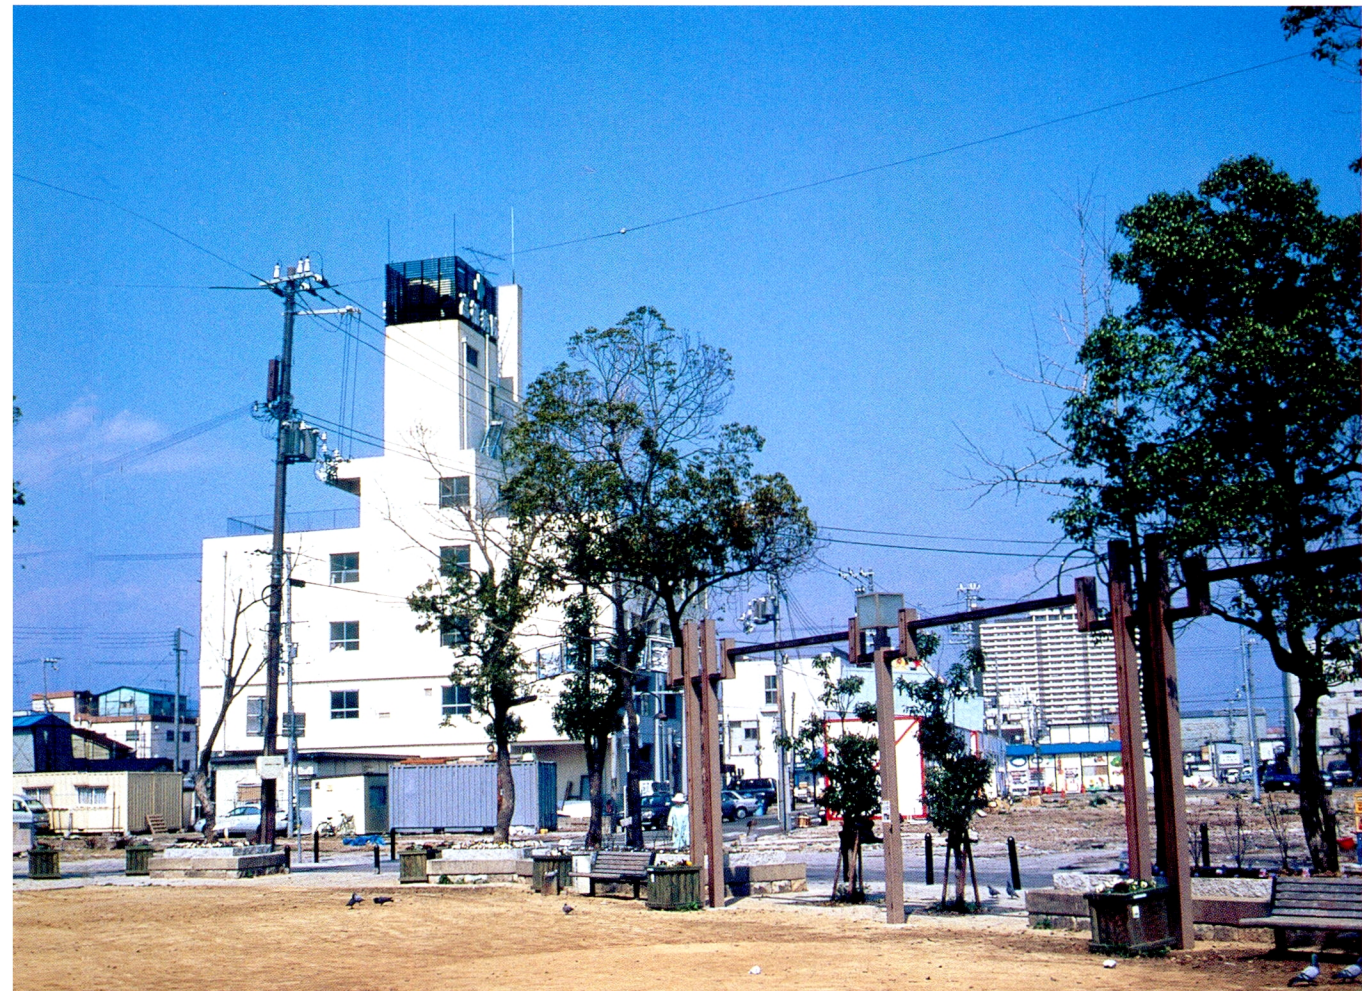
植栽樹木の樹勢回復の状況（大国公園，1996年4月撮影）  
クスノキの下部は樹勢の回復が認められるが，上部は現在も新芽が出ていない。
