# 1999年8月豪雨による室戸市中の川地区農地災害

写真提供／佐藤泰一郎・伴道一・松浦寛・畠中隆史（本文 pp. 47～52参照）

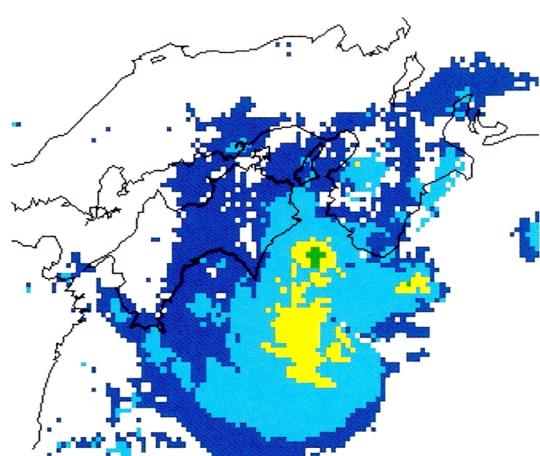
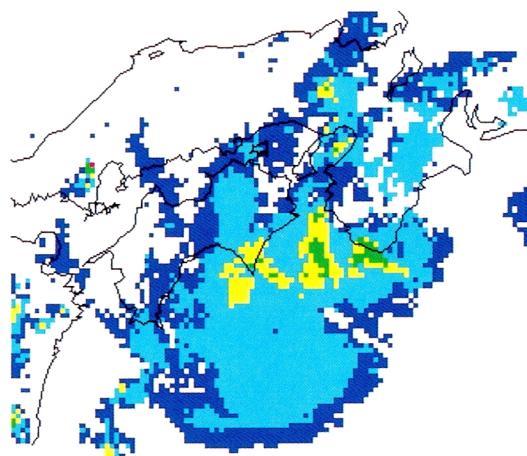
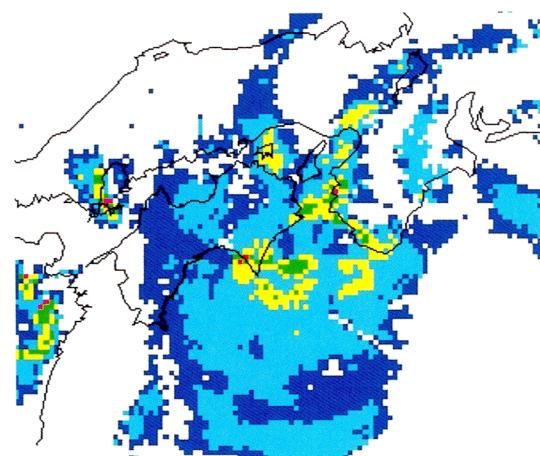
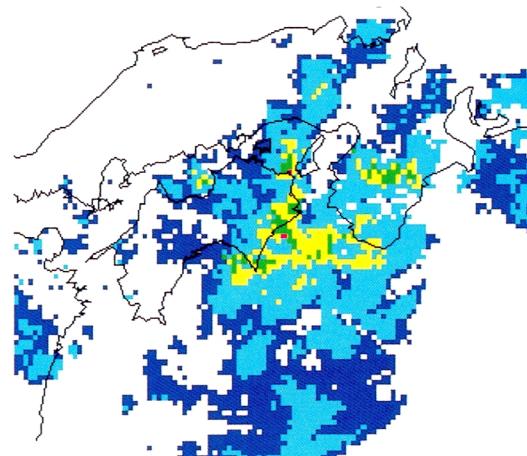
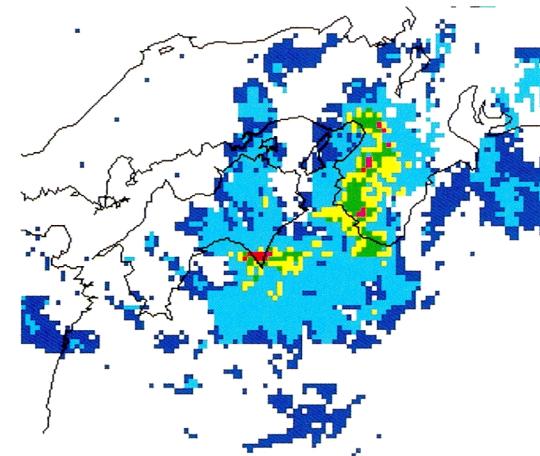
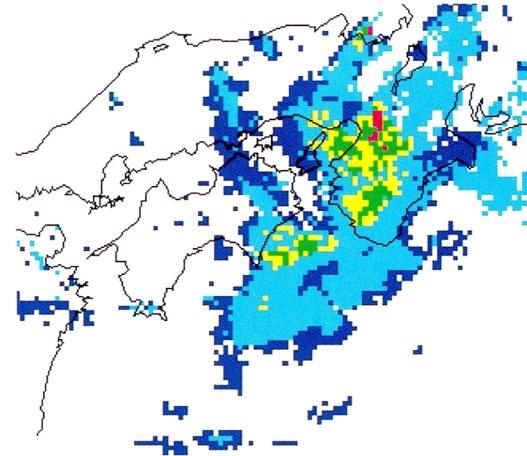
① 1999/8/10/12:00

1. 1999年8月10日12時より8月11日3時までのレーダーアメダス解析雨量の経時変化

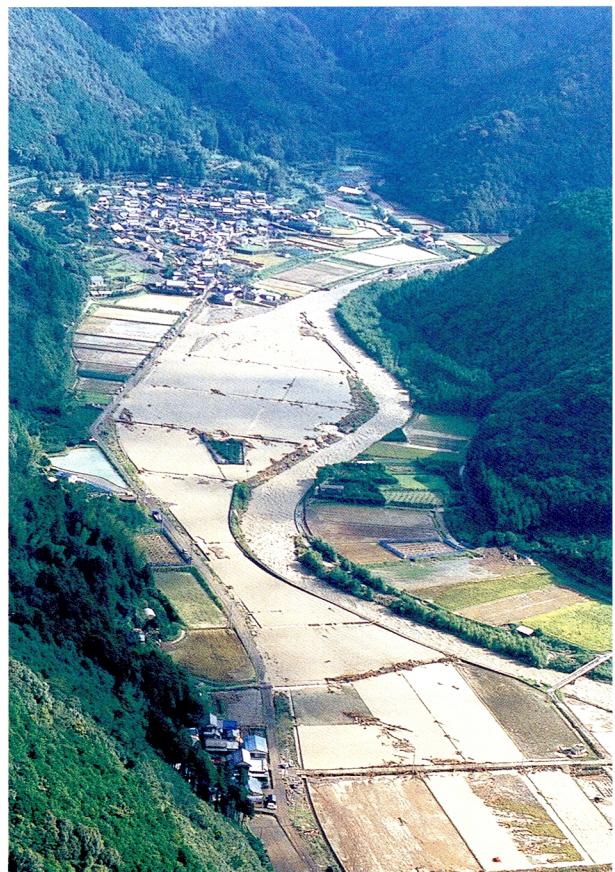
2. 中の川地区堤防決壊部と浸水個所を下流上空より  
撮影(1999年8月11日, 高知県消防・防災航空隊)

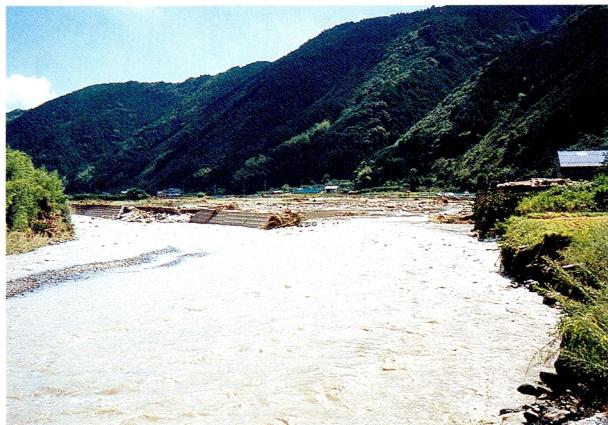
3. 堤防決壊・農道流亡個所  
(1999年8月12日)

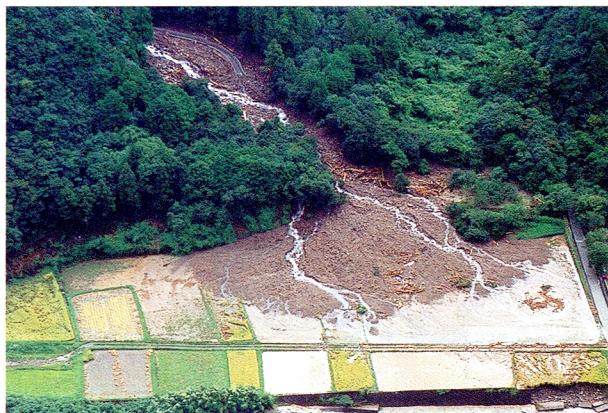
4. 山腹崩壊による水田への土砂流入  
(1999年8月11日, 高知県消防航空隊)

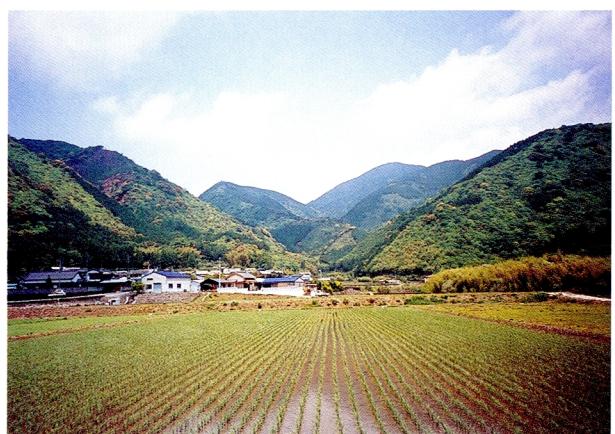
5. 中の川地区圃場整備後の水田  
(被災前, 1999年5月11日撮影)

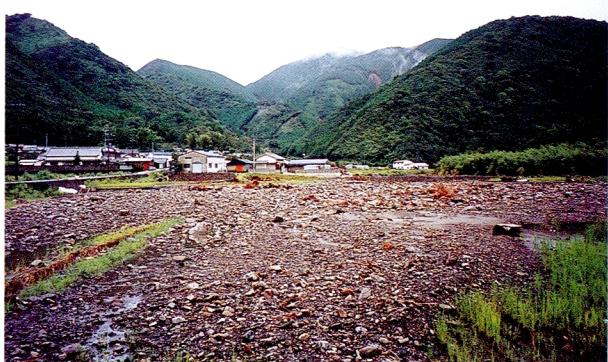
6. 同左  
(被災後, 1999年9月14日撮影)
