三宅島噴火災害報告

—農地・農業用施設の被害と災害復旧について—

*Report on Disaster in Miyake Island by the Volcanic Eruption Damages
on Agricultural Lands and Facilities, and the Cure for the Disaster*

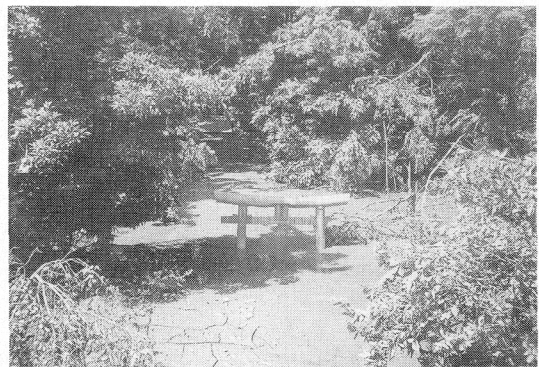
写真-3 神社が泥流により埋没

写真からわかるように、三宅島北東部の降灰、泥流による被害は甚大であった。しかし、現地調査を行ったあとも雄山は頻繁に噴火を繰り返しているため、復旧時は現地調査時とは比較できないほど広範かつ大量に降灰、泥流等による被害が発生していることが想定される(写真-1～3)。
