2000年三宅島噴火による農地・農業施設災害現地調査

*A Field Survey of Disaster Stricken Agricultural Land and Facilities for
Miyake Island Volcano (in 2000)*

三宅島の新規火山灰土壌の物理性と今後の農業復興

リモートセンシングによる三宅島農地の噴火被害の把握

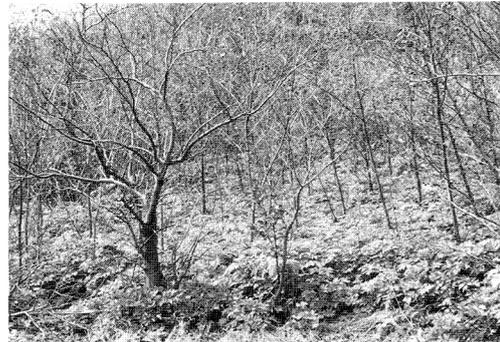
との混植がみられる（写真-2）。この独特な栽培技術は防風と適度な日照の確保のもとに形成されてきた。

写真-2 アシタバの畑地。樹木との混植により日射量の調整が図られている（降灰による被害がみられる）

土石流で厚く覆われてしまったこの畑地を旧来の状態に復旧することは困難である。なぜならば、1筆が小規模でかつ樹木との混植であるため、ブルドーザ等の重機による降灰の撤去や鋤込みが不可能なためである。

復旧対策としては、個々の農地を現況に戻すのではなく、山成に再造成し団地化する手法が考えられる。これは現状復旧よりも低コストであると考えられる。また、高齢化と過疎化が進み、さらには噴火後において基幹農作物であるアシタバやレーザーファンの市場を他産地に奪われており、団地化による省力化と用水利用型農業による高品質・多収を図らなければ、将来的に競争力を持った農業展開は不可能である。

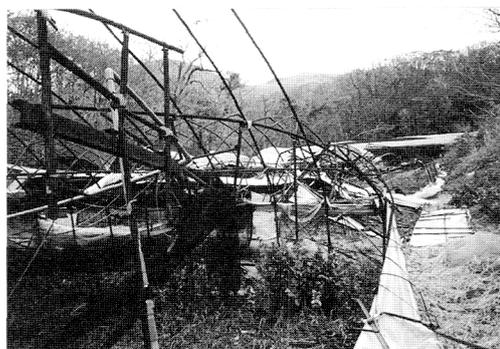
ビニルハウスは、二酸化硫黄ガスと潮風によるパイプの錆が著しい（写真-3）。また、ビニルや寒冷遮で覆われていたものは、噴火による降灰の重みから折れ曲がった状態となっている。レーザーファン等の施設園芸は3年に1回程度の土の入れ替えを行っていることから、整地と客土によって植栽床の復旧は可能であるが、全面的

写真-3 降灰による重みと二酸化硫黄ガスによるパイプの錆で折れ曲がったビニルハウス

なビニルハウスの建て替えを必要とする。これら施設の復旧は災害復旧事業においては、補助の対象ではないため、融資に頼らざるを得ない。できれば、これを機会に団地化することが、今後の営農展開上有利と思われる。

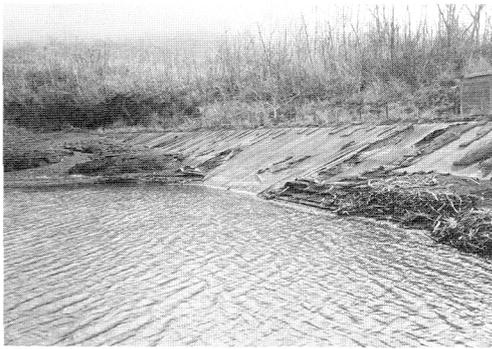
写真-4 笠地貯水池法面への火山礫降下によるゴムシートの破損状況

村営牧場に隣接する笠地貯水池は溪流からの大量の土砂流入および堤体を覆うゴムシートは火山礫の降下による破損がみられた(写真-4)。

神着貯水池についても土砂で埋まっている。また、西原貯水池は取水施設が泥流で破損している。これら施設の復旧は土砂の撤去やシートの張り替え等を行うことで

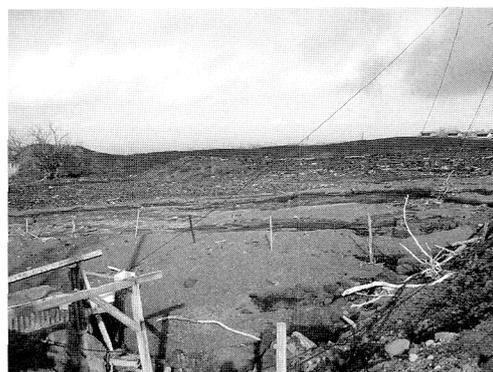
東京都は現地調査結果を基に、三宅島噴火およびその後の流出土砂を4タイプ（流木を含まない砂礫型、流木を含む砂礫型、泥水型、スコリア型）に分類した。堆積のタイプおよび堆積厚は地形、噴火口からの距離、風向などに影響を受けるため、島内の場所によって大きく異なる。たとえば、火口に近い笠地地区の村営牧場では、粒径の大きな流木を含む砂礫型の堆積物が数10 cm~1 m以上見られたが、坪田地区の堆積はマグマの固結したスコリア型で、厚さは10~数10 cm、御子敷地区の堆積はさらに細かい泥水型で厚さは数 cm~10 数 cmであった（写真-1, 2）。

写真-1 堆積物に埋もれた村営牧場
 (流木を含む砂礫型, 笠地地区)

三宅島では、流木を含まない砂礫型、流木を含む砂礫型、スコリア型、泥水型の4タイプの流出土砂があった。これらのうち、流木を含まない砂礫型、流木を含む砂礫型については修復が困難なため、早期に生産圃場として回復させることは難しい。当面は防災的処置を優先すべきであろう。

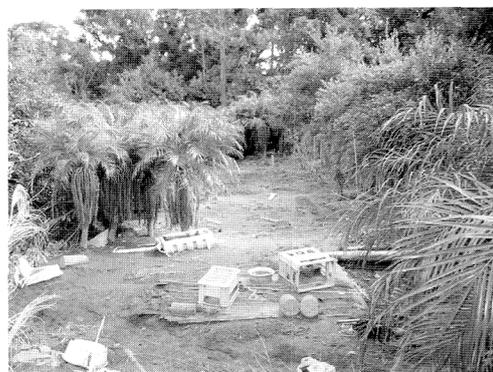
写真-2 堆積物に埋もれた圃場 (泥水型)

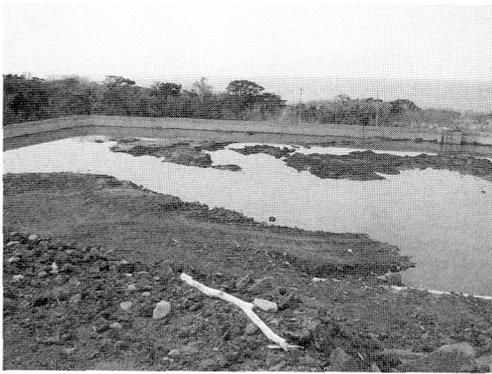
物およびその流出は、農業施設（牧場、ダム、ビニルハウスなど）に大きな損害を与えていた（写真-3, 4）。

写真-3 土砂に埋もれたダム (神着ダム)

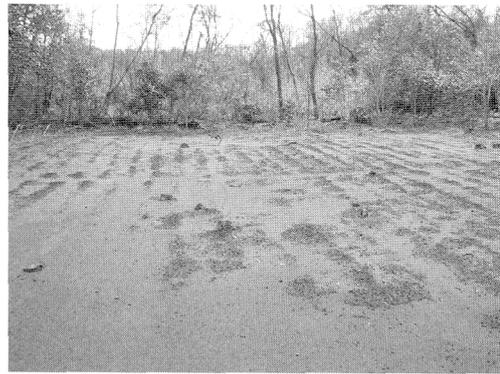
写真-6 調査対象圃場2 御子敷
(サトイモ畑, 御子敷地区)

外観から、代表的なスコリア型堆積の観察された坪田地区のアシタバ畑 (以下、「坪田」; 写真-5) と、泥水型堆積の観察された御子敷地区のサトイモ畑 (以下「御子敷」; 写真-6) で試料を採取した。

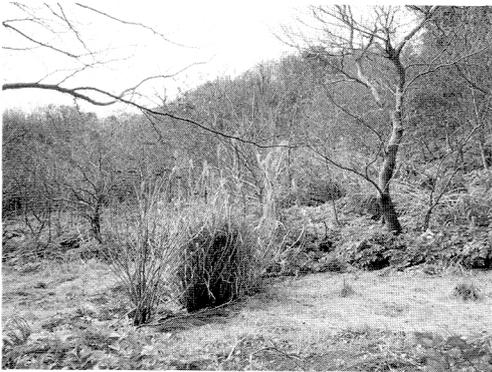
写真-5 調査対象圃場1 坪田
(アシタバ畑, 坪田地区)
