## 新潟県中越大震災からの復興・再生

## 中越大震災「農地農業用施設」の被害と復旧

## 中越大震災における棚田の被害と復旧対応および課題

## 中越大震災における用排水路の被害とその復旧について

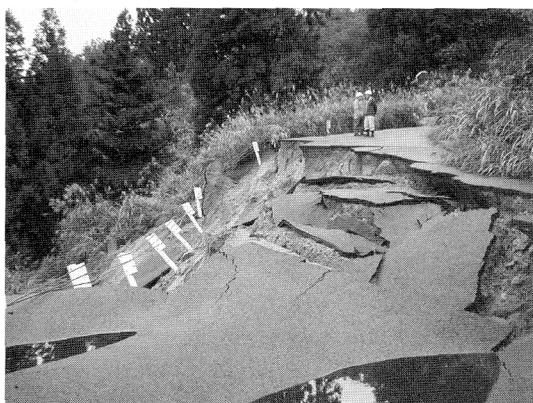
写真-1 広域農道の被災 (魚沼市)

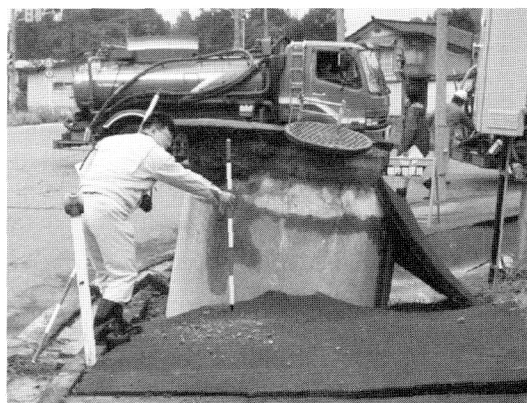
写真-3 浮上した集排水穴 (柏崎市)

国・県道、市道のいたるところでマンホールが突出、ところによってはマンホールが人の背丈ほどまで浮上したところもあった。また、マンホール間で道路が直線上に連続して陥没するなど、踏査段階ではマンホールの隆起や溢水、管路埋設箇所の陥没がほとんどであった。

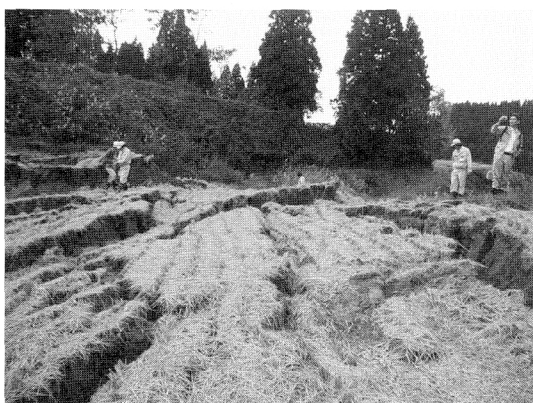
写真-2 地すべりを起こした柵田の被害調査 (旧栃尾市)

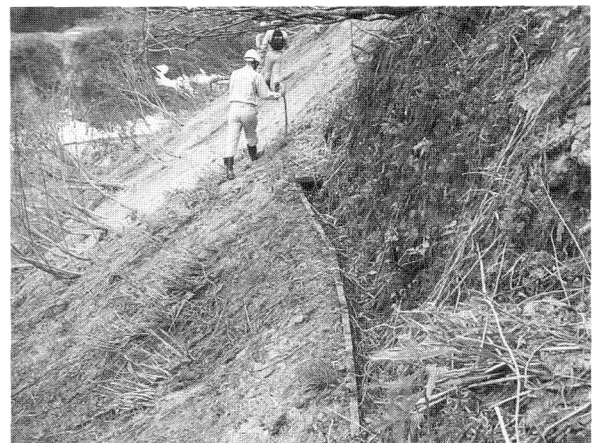
写真-1 山腹水路の被害

中越地震の震源が川口町ということで、被災地域の多くが中山間地に属していた。このため本地域には山腹を縫うように作られた用水路が多くあったが、この多くが甚大な被害を受けた。山腹水路は上流で取水した水を一定の勾配で下流の水田域に運ぶため、斜面に沿って作られ、中には所々トンネルを掘って築造されたものもある。この先人の遺産とも言うべき山腹水路の多くが地震時の斜面の崩落によって寸断されてしまった。これら山腹水路には素掘トンネルもあるため、余震が続く中で被害調査は困難を極めた。写真-1は山腹水路の被害事

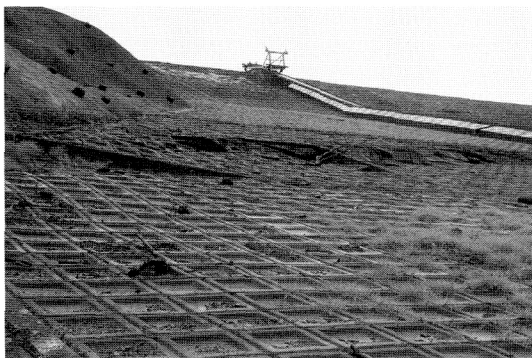
写真-1 堤体被災状況 (左岸部全景)

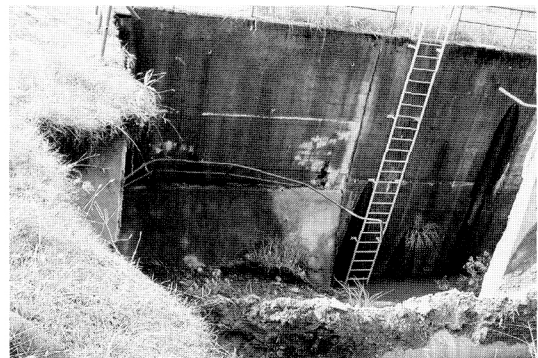
写真-2 洪水吐被災状況 (左岸より右岸を望む)
