平成19年(2007年)新潟県中越沖地震に伴う農地・農業用施設の被害について —農業農村工学会新潟県中越沖地震復興支援委員会による現地調査速報—

JSIDRE Tentative Report on the Structural Disaster of Agricultural Land and Facilities Stricken by The Niigataken Chuetsu-oki Earthquake in 2007

森井俊広[†] 荒井涼^{††} 小野英雄^{†††} 松本精一^{††††}
(MORII Toshihiro) (ARAI Ryo) (ONO Hideo) (MATSUMOTO Seiichi)

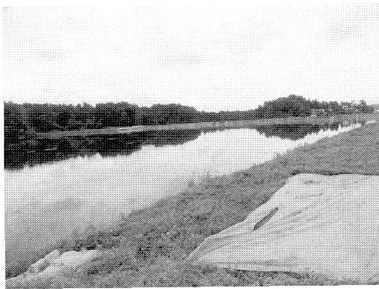
ため池では、主に、堤体の亀裂や堤体護岸の破損、樋管からの漏水などの被害が生じた。被災したため池では、落水とともに、亀裂箇所ブルーシートによる被覆保護が行われた。今回の新潟県中越沖地震で被災した農地・農業用施設の多くは、軟弱な沖積地盤に立地する。狭隘な谷部にではなく、平坦地に築造されていることから、ほとんどのため池は、水深が浅く堤体が低い皿池の構造となっている。一般に軟弱地盤では地震動が増幅されるにもかかわらず、決壊などの大きな被害につながらなかったのは、このような構造的な理由によるものと推察される。写真-1 (a) に、刈羽村井岡の大池で生じた堤体の亀裂損傷の状況を示す。池底に連続した亀裂が観察されたにもかかわらず、緊急水位調節により、周辺に漏水等の異常は起きていない。写真-1 (b) は、柏崎市西山町和田の東大池で生じた堤体護岸の破損である。隣接する道路には集排水管が埋設されており、これに何

(a) 堤体の亀裂 (大池, 刈羽村井岡)

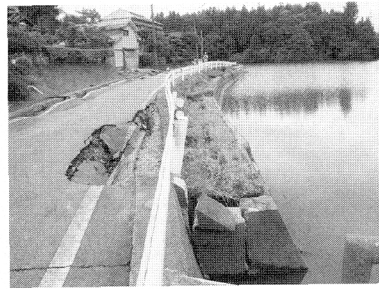
(b) 護岸の破損 (東大池, 柏崎市西山町和田)

らかの損傷が起き道路が沈下したことにより、連動して護岸が池側に押し出されたようである。写真-1 (c)には、地震発生直後に生じた堤体の漏水箇所を示す。落水により貯水位が50 cm程度低下した段階で、漏水は止まり安定していたが、その後、降雨等により水位が上昇するとともに、再び多量の漏水が発生し、堤体護岸コンクリートの破損部の応急修理により止水されたとの経緯がある。落水は、ため池の機能を保持し安全性を確保する上で、重要な処置であることが示唆される。

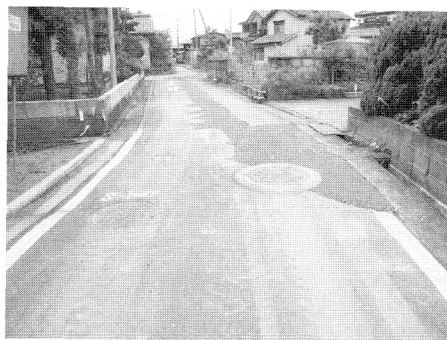
写真-4 刈羽村赤田における集落排水施設の応急復工事後の様子(2007年7月22日撮影)

写真-4は、刈羽村赤田地区における被災集排水路の応急の復旧工事あとである。現地調査が、地震発生後5日から6日であったにもかかわらず、被害を受けた集落排水施設の多くが既に迅速に応急処理されていたことは、施設管理者側のすばやい対応があったことによる。村内の聞き取りと地震発生直後の記録写真によると、液状化によりマンホールが持ち上がり、同時に管の長さ方向に沿って道路の陥没ないし沈下が起きたようである。集排水路の敷設路線に沿った被害の線的分布にも、顕著な特徴がみられた。つまり、先の2004年新潟県中越沖地震の際に大きな損傷・損壊を受け修復された箇所では、今回の新潟県中越沖地震でほとんど被害は起きていない。これに対して、逆に、2004年新潟県中越沖地震でささいにも被害を免れた箇所では、今回の地震により損傷が生じている。たとえば、刈羽村赤田地区における集排水路の敷設経路でみると、2004年新潟県中越沖地震で被害を免れた箇所の多くは、ライン末端部に位置している。この経路では、従来工法に従い荒浜産の砂が埋め戻されたままであり、液状化による被害を受けやすい状態にあったといえる。一方、2004年新潟県中越沖地震で被害を受けた管路では、本管敷設に当たって、石灰系固化材を添加した砂が路床工と基礎工として埋め戻されており、この地盤改良が今回の地震動に対して効果的な機能を発揮したと推察される。集排水路や上水道管の液状化による被害は、先の2004年新潟県中越沖地震でも数

多く報告されており、復旧に際してさまざまな対策工がとられた。奇しくも、今回の新潟県中越沖地震で、その効果を確認できることになったのではないかと考えられる。今後、集排水路の敷設経路に沿って地震被害の分布と地盤改良との対応性を検証するとともに、石灰系固化材の地盤工学的効果を確認していくことにより、耐震対策技術の発展につなげていけるのではないかと期待される。
