## 荒砥沢ダム上流大規模地すべり周辺の地盤変動

The Surface Deformations due to the Iwate-Miyagi Nairiku Earthquake in 2008 around the Large-scale Landslide at the Upstream of Aratozawa Dam

## 農業用大ダムの被災状況と地震時挙動

## 岩手・宮城内陸地震による宮城県内の農地被害と対応

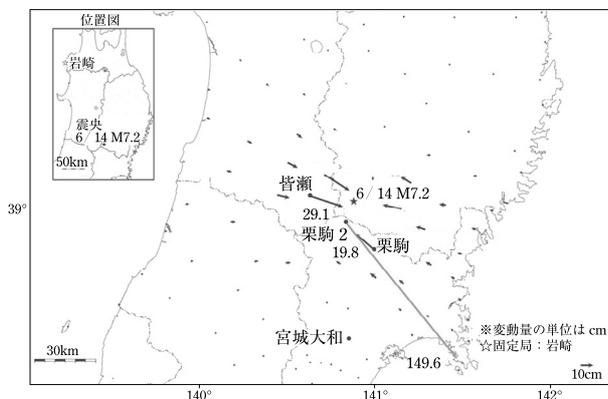
図 1 平成 20 年(2008 年)岩手・宮城内陸地震に伴う地殻変動ベクトル図(水平変動)

平成 20 年(2008 年)岩手・宮城内陸地震では、国土地理院の GEONET により震央の周辺で南東への大きな移動と隆起を示す領域と西向き移動を示す領域が示された(図 1)<sup>1)</sup>。前者は震源断層の上盤側地盤、後者は下盤側地盤と考えられ、これらの境界付近には地表地震断層の出現が想定される。産業技術総合研究所活断層研究センターは地震直後より震源域の地表変状を調査し、荒砥沢ダム上流の大規模地すべり(以下、荒砥沢地すべりと呼ぶ)周辺でいくつかの「地震断層」を記載した<sup>2)-4)</sup>。そのうち荒砥沢地すべり北東の市道馬場駒ノ湯線を大きく変位させる横ずれ断層(以下、荒砥沢断層と呼ぶ)については、南北走向の分岐逆断層の南方延長が地すべりを縦断し、荒砥沢ダム右岸側の管理用道路に生じた圧縮変形に連続すること、断層が周辺の地すべりを誘発した可能性の高いことが指摘された<sup>2)-4)</sup>。本報では、地震前後の地盤変動を評価する手法として荒砥沢地すべり周辺における地震前後の各種の測地データに着目し、これらの比較により地震時の地盤変動と荒砥沢地すべりとの関係について検討する。

図1によると、電子基準点栗駒2と栗駒の水平変位は対向しており、その間に地表地盤変動の収束境界が存在するはずである。そこで、これら2点の間で収束境界の位置を限定するため、地震前後の測地座標の変化が求められる点として、表1に示す電子基準点<sup>1)</sup>、GPS連続観測点<sup>5)</sup>、三角点および荒砥沢ダム基準点を取り上げ、これらの座標変化を図6に示した。三角点および荒砥沢ダム基準点の地震後の座標は、国土地理院による電子基準点測量成果改訂後に電子基準点栗駒2等を基準点としてGPS測量により求めたものである。

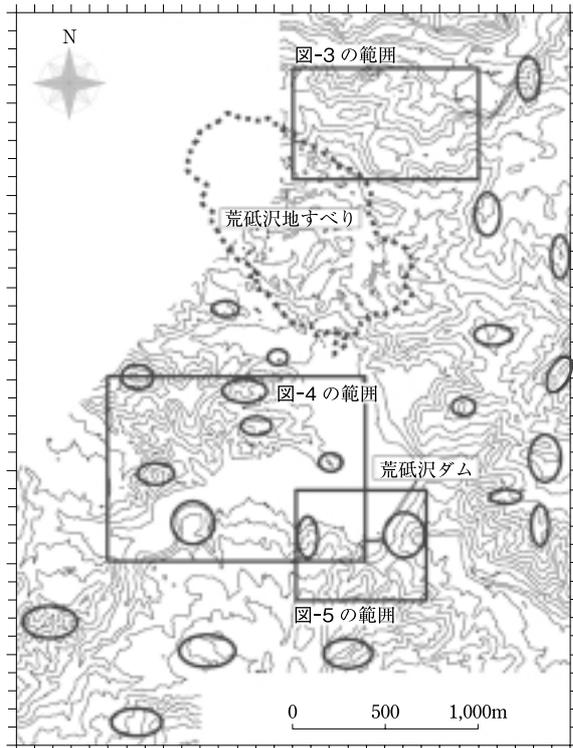
図2 地震前後の地形変化検討範囲。地震後の航空レーザ測量データによる20 m等高線図。楕円は不動と判定される尾根部等

図 2 の範囲について 2 時期の等高線の重なり具合を検討した結果、以下の 2 点を指摘できる。

図 3 の太一点鎖線より南側では、等高線の補間に伴う誤差の影響が少ないと考えられる急斜面や尾根のピーク部(図 4)および植生のないダム堤体(図 5)などに着目すると、等高線分布がほぼ重なる箇所が多数認められる(図 2 の楕円部)。特に荒砥沢ダム右岸については、管理用道路に生じた圧縮変形(図 5 の

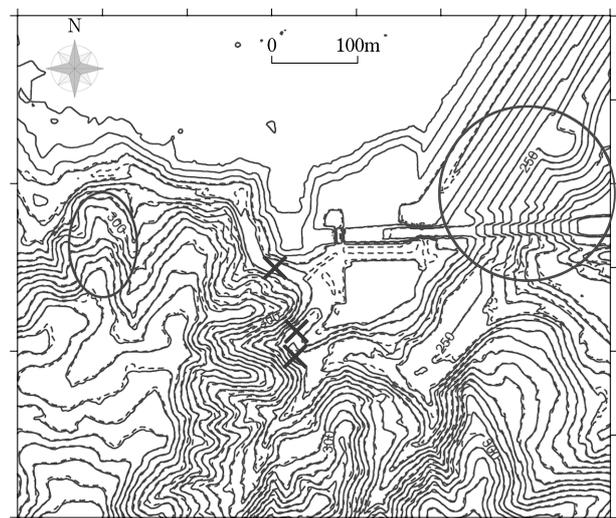
図5 荒砥沢ダム周辺の5 m等高線図の比較。凡例は図2, 3に同じ。xは管理用道路に生じた圧縮変形

×印)の東西両側で等高線分布の一致箇所が認められ、のような等高線分布の広域的なずれは認められない。

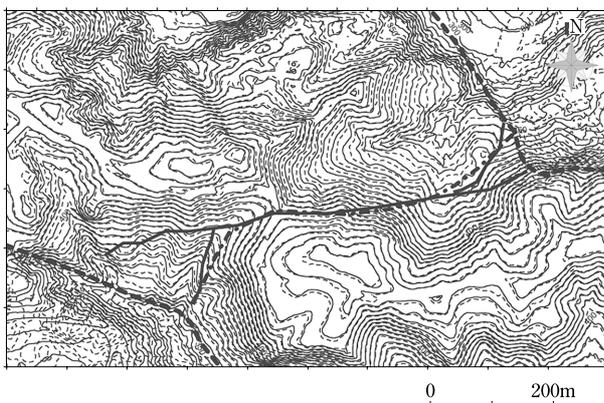
図3 荒砥沢断層周辺の5 m等高線図の比較。細実線は2006年、細破線は2008年データ、太一点鎖線は等高線分布状況の異なる範囲境界、太破線は大規模地すべり地の境界、太実線は荒砥沢断層<sup>4)</sup>

図 3 の範囲では、図中の太一点鎖線を境界として、北側では地盤全体の東方向への移動を示す等高線の系統的なずれが認められる。これは尾根部を通過する市道馬場駒ノ湯線にみられる右横ずれ変位と調和する。この境界線の中央部は、太実線で示した荒砥沢断層の東西走向区間に、東部では北東-南西走向区間に、西部では南北走向区間にそれぞれほぼ一致する。

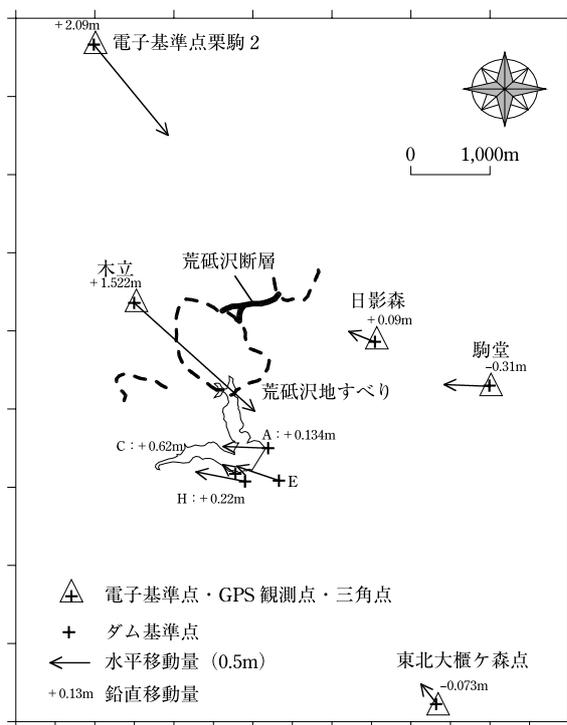
図 6 地震前後の基準点座標変化

図6によると、荒砥沢地すべり西側の三等三角点木立は地震前の座標値に対し、南東に2.1 mの水平

変位と 1.5 m の隆起と、電子基準点栗駒 2 と同様の大きな変位量と向きを示す。これに対し、荒砥沢地すべり東方の三等三角点日影森では西北西に 0.35 m の水平変位と 0.09 m の隆起、四等三角点駒堂では西に 0.57 m の水平変位と 0.31 m の沈下と、先の 2 点とは大きく異なる向きと大きさの変位を示す。荒砥沢ダム基準点では堤体左右岸の基準点では西～西北西に 0.46～0.63 m の水平変位、0.05～0.22 m 隆起を示し、ダム右岸の圧縮変形の西側の基準点 C では北西に 0.20 m の水平変位と 0.61 m の隆起を示す。

これらの結果を総合すると、荒砥沢断層および荒砥沢地すべりより北西側では m オーダーの南東向き水平変位と隆起を示す。そして、南東側では東北大櫃

がもり  
ヶ森観測点<sup>5)</sup>および図 6 には示していない電子基準点栗駒を含めて西～北西向き 0.20～0.63 m の水平変位を示し、荒砥沢断層寄りでは隆起、荒砥沢断層から離れるに従い沈下の傾向を示す。これらの変動傾向の大きく異なる地盤の境界は、やはり荒砥沢断層に求められる。ダム右岸の圧縮変形の東西での基準点座標の変化は、道路に現れた東西圧縮、西側隆起の変位と調和する。しかし、圧縮変形西側の固定点 C においても西向き変位を示すことから、この部分が栗駒 2 や木立と同じ地盤ブロックに属するとは考えにくい。この圧縮変形発生箇所は、ダム基礎となっている硬質の葛峰層と上位の軟質な小野松沢層との不整合部に相当しており、不整合面を境とする地層の震動特性の違いが変形の要因として指摘されている<sup>6)</sup>。したがって、荒砥沢断層の西側延長は、荒砥沢地すべりの頭部を横断し、西～南西方向へ続くものと推定される。そして、地すべり頭部における斜面下方方向への断層変位は、地震動とともに荒砥沢地すべりの活動の大きな要因になったと考えられる。

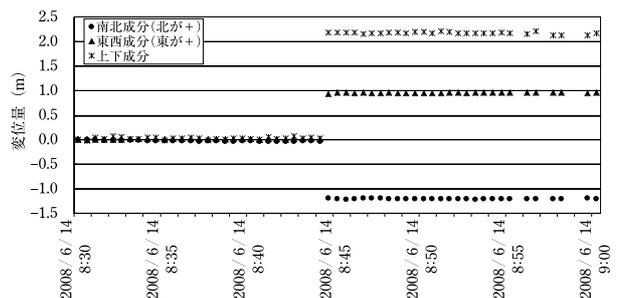
図 7 電子基準点栗駒 2 の 30 秒エポックごとの変位

図 7 は、地震前後で変動の小さかった電子基準点宮城大和(図 1)を基準として電子基準点栗駒 2 の本震前後の変位について、標準の電子基準点 GPS データである 30 秒間隔で解析したものである。各成分の m オーダーの変位は 1 エポック 30 秒以内に生じていることが示されている。一方、電子基準点では RTK 測位用に 1 秒エポックのデータも生成されている。栗駒 2 では本震直後に 1 秒エポックデータが途絶えたため、栗駒 2 の次に水平変位が大きかった電子基準点皆瀬(位置は図 1 参照)について電子基準点宮城大和を基準局とする 1 秒エポックデータの解

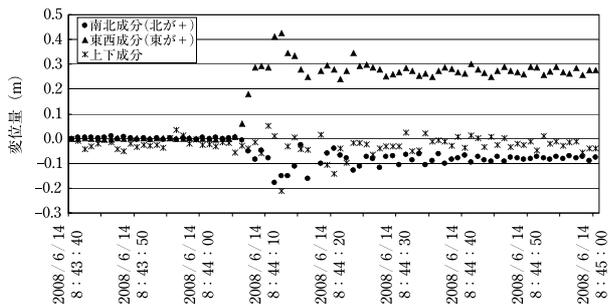
図8 電子基準点皆瀬の1秒エポックごとの変位

析を行った。皆瀬では電子基準点岩崎（青森県，位置は図1参照）を基準局として東南東に0.29 mの水平変位，0.02 mの沈下が確認されている<sup>1)</sup>。図8によると本震発生直後の約10秒間，すなわちほぼ本震継続時間に相当する時間のうちに0.29 mの水平変位が生じていると判断される。

このような短時間のうちに生じた大きな地盤変動は，荒砥沢地すべりの発生に直接的に関与した可能性が高いことを支持する。

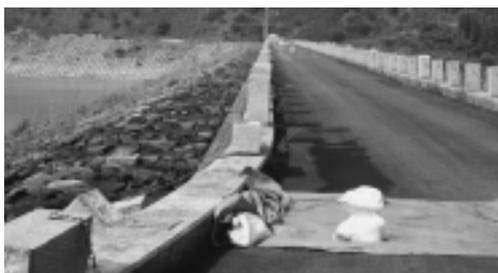
写真 2 堤体と右岸の洪水吐との境界近くの堤頂の状況  
（覆いシート部に上下流方向の亀裂が存在）

(2) 堤体 最大横断面の堤頂部付近において約 20 cm 沈下した。2 測線（No.12+10.0 断面：堤頂中央の最大横断面付近と No.16 断面：右岸寄りの横断面）の層別沈下計測用の塩ビ管がマンホールからそれぞれ 34 cm と 12.5 cm 突き出していた（写真 1）。堤体と右岸の洪水吐との境界近くの堤頂保護アスファルトに上下流方向の亀裂が 2 か所発生していた（写真 2）。これらの亀裂は、開削調査によって保護アスファルト下面路盤で消失し、コアゾーンに到達・存在していないことが確認されている。このような箇所は平

成 7 年（1995 年）兵庫県南部地震で被災した谷山ダム<sup>7</sup>や常盤ダム<sup>8</sup>などでも発生している。写真 2 の上流側法肩に見られるような高欄石柱の転倒、高欄石柱がダム軸に向かって傾倒している箇所があった。この傾倒は、約 1 割の石柱に見られ、堤体中央部では少ない傾向であった。

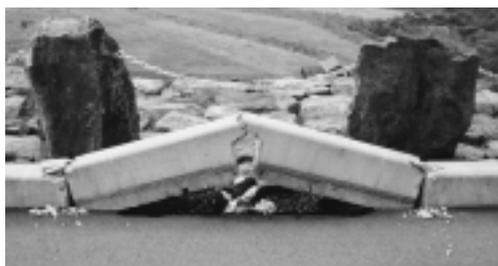
写真 3 縁石コンクリートの屈曲と圧壊

(2) 堤体 堤頂の両法肩の縁石コンクリートでの排水孔がある断面縮小箇所において屈曲し、その両端において圧壊している箇所が複数箇所において認められた（写真 3）。これらの箇所において保護アスファルトと縁石コンクリートの接合部に隙間等の変状は認められず、縁石コンクリートが長軸方向に圧縮を受け

ての破壊と考えられる。

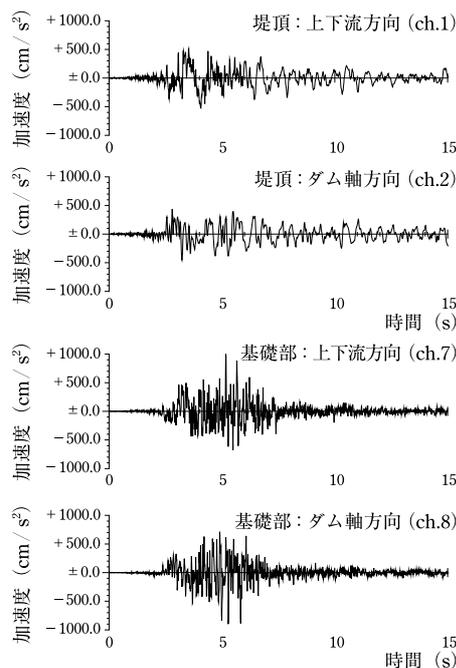
図 2 荒砥沢ダムの加速度波形

荒砥沢ダムの加速度波形を図 2 に示す。基礎部は堤頂に比較して高い振動数の波形である。堤頂は低い振動数の波に高い振動数の波がのっているような波形である。さらに, 基礎部の最大加速度のピークに対応する堤頂でのピークが認められない。これら2観測点の水平2方向のパワ・スペクトルを図 3 に示す。基礎部では約5 Hz(上下流方向)および約7 Hz(ダム軸方向), 堤頂で約0.9 Hz(上下流方向)および約1.7 Hz(ダム軸方向)にピークが現れている。1996

ているが, 堤体内の最大加速度は基礎の値より小さくなっている。フィルダムにおいて入力加速度(基礎観測点の加速度)が増加しても, 堤頂での加速度の増幅は一定値に収束するのが一般的である。荒砥沢ダムの場合, 既観測結果から入力加速度がおおよそ  $100 \text{ cm/s}^2$  を超えるとおおよそ3~4倍程度の増幅<sup>9,10)</sup>と考えられる。したがって, 本地震での堤体の増幅特性は既知の傾向と異なっている。

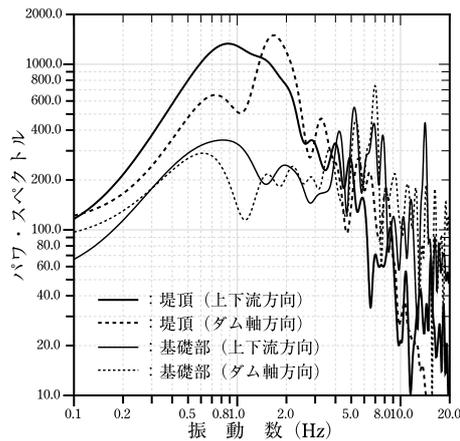
図3 荒砥沢ダムの加速度波形のパワ・スペクトル

年8月11日に発生した3回の地震(基礎部で20~30 cm/s<sup>2</sup>の最大加速度)では堤頂の上下流およびダム軸方向が約2.5 Hzと約2.7 Hz<sup>9)</sup>, 2003年5月26日の宮城県沖の地震(基礎部で100 cm/s<sup>2</sup>前後の最大加速度)では堤頂で2.3 Hz程度<sup>10)</sup>にピークが現れていた。これらから, 大きな入力加速度では堤体の応答加速度波形の振動数に現れるピークは低い振動数に移り, 土質材料の非線形性による固有振動数の変化を現していると考えられる。

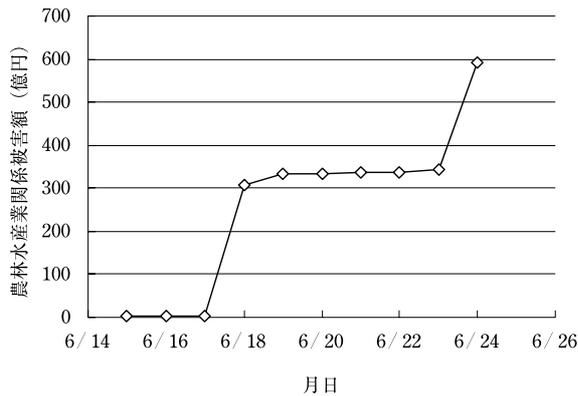
図1 把握された農林水産業関係被害額の推移(2008年)

の推移をみると、6 月 24 日に被害額が 590 億円に達しており(図 1)、県はおよそ 10 日で被害のほとんどを把握していた。

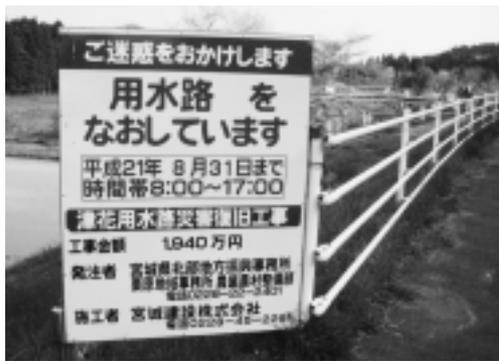
写真1 用水路復旧現場 (津花地区)

現在、市内では災害応急ポンプが利用された5地区のうち、4地区で復旧工事が完了している。しかし、栗原市栗原地区では現在も水路の復旧が続けられており(写真1)、約40haの水田に通水できない状況にある。このため、2009年度も農政局から災害応急ポンプを借り、灌漑水を確保している(写真

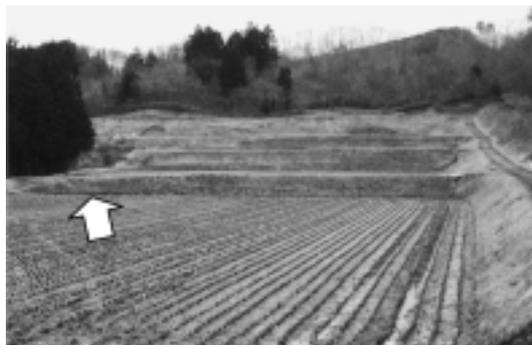
写真4 被災により沈下した畦畔 (矢印)(沼倉地区)

当地区の水田は昭和50年に重機を利用して自力で整備された。水田の約3分の1は盛土部(西側)である。この震災によって、遠目からもわかるくらい畦畔が沈下し(写真4)、畦畔法面の一部が崩壊した(写真5)。また、田面の一部が陥没していることが確認された。地区内水田の均平度を5mメッシュで測定

この農家は油圧ショベルをリースし、崩壊した畦畔を改修するとともに、均平度を修復するため、表土のまきだしを行った。均平作業については湛水均平工法も実施した。また、盛土部の地盤に発生した亀裂については表土をはぎ、人力で修復した。

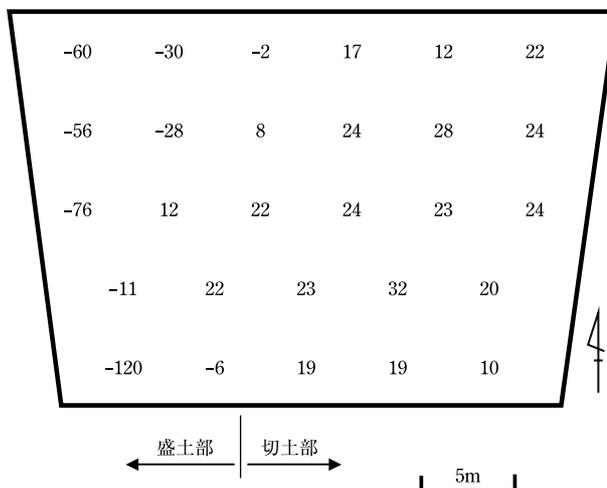
図2 震災した水田における震災後の田面均平度 (数字は平均田面標高との差 (mm))

した結果、田内に最大 15 cm 以上の標高差が生じた水田が認められた (図 2)。

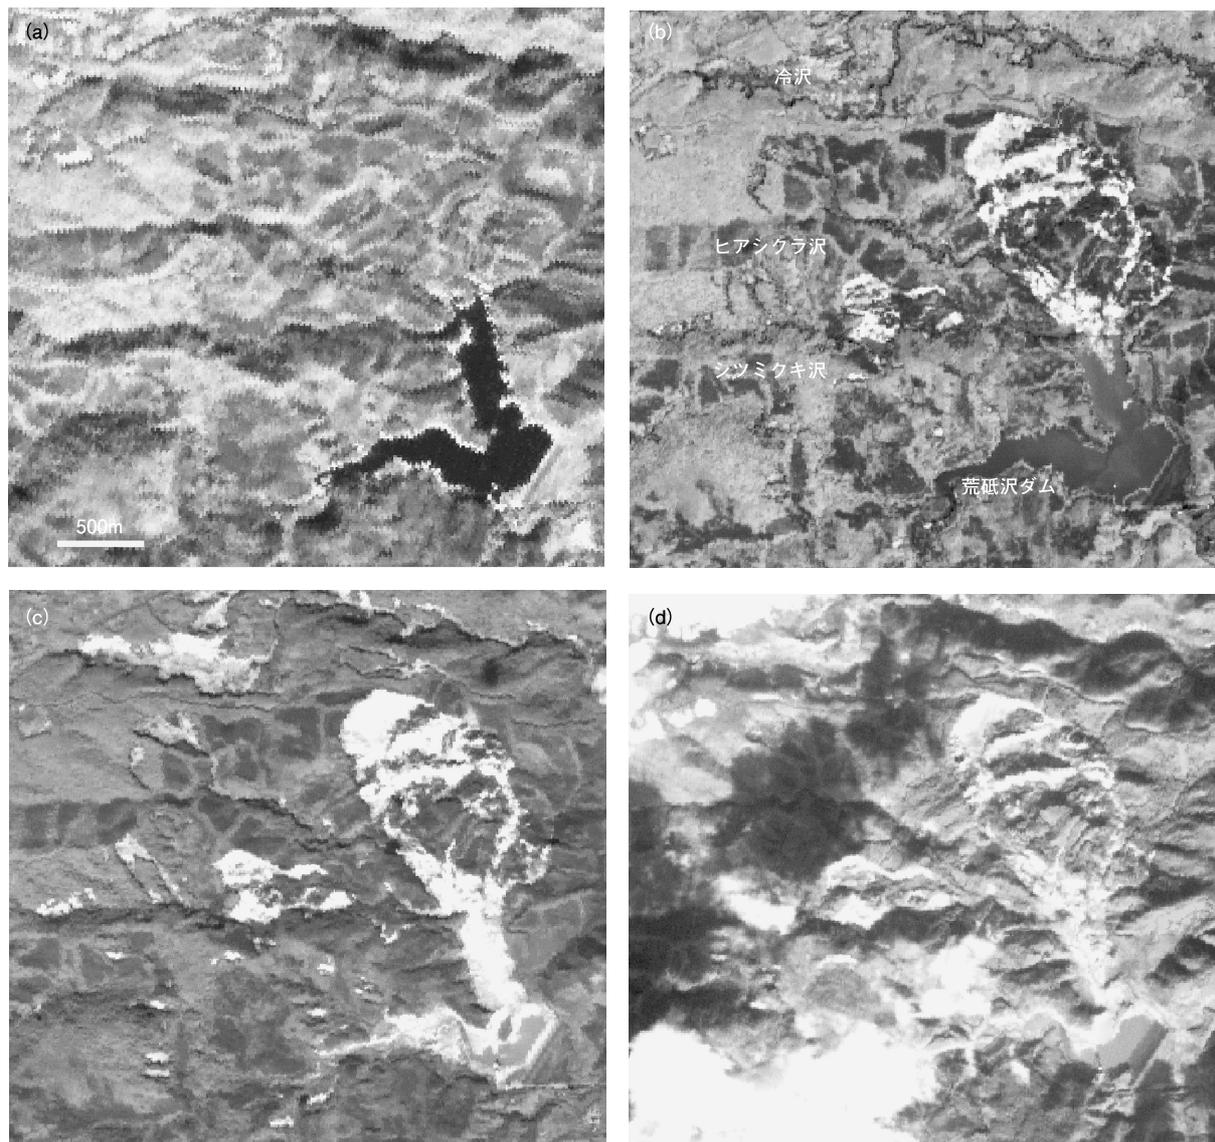
図1 AVNIR-2で観測した荒砥沢ダム周辺  
(a) 2006年10月17日, (b) 2008年7月2日, (c) 2008年9月17日, (d) 2008年12月4日

地震前後に AVNIR-2 が観測した荒砥沢ダム周辺の画像を図 1 に示す。地震前にはダム湖を除いた画像の範囲のほぼ全域が植生で覆われていた。地震後に取得された画像として 7 月 2 日, 9 月 17 日, 12 月 4 日の画像を示す。地すべりや斜面崩壊地域によって裸地になった箇所が地震後の画像では明るくみえる。ダム

湖上流の地すべりのほか、周辺の冷沢、ヒアシクラ沢、シツミクキ沢などの地すべりや斜面崩壊が認められる。ダム湖内への土砂の流入も認められる。地震発生後、復旧対策のために貯水の放流作業が行われた。水位の変化は地震後に継続して取得されている画像から認められる。12月4日に取得された画像の一部は雲に覆われているが、落葉や積雪した地域も認められる。PRISMはAVNIR-2よりも観測頻度において劣るものの、地上分解能が高いため水がなくなったダム湖の底面の状態などの判読も可能である。

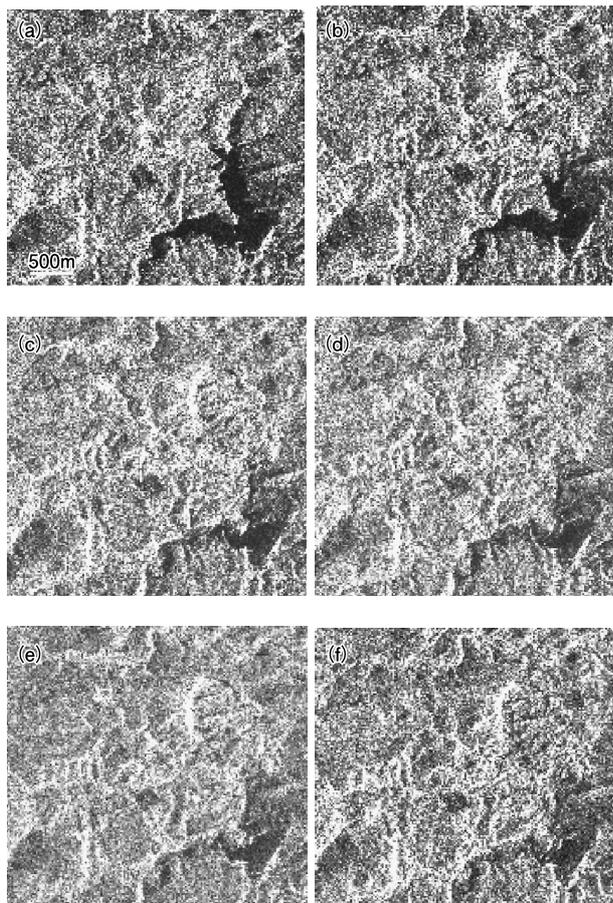
図 2 PALSAR で観測した荒砥沢ダム周辺  
 (a) 2008 年 5 月 31 日, (b) 2008 年 7 月 16 日,  
 (c) 2008 年 8 月 31 日, (d) 2008 年 10 月 16 日,  
 (e) 2008 年 12 月 1 日, (f) 2009 年 1 月 16 日

水位の変化はPALSARの画像からも判読することができる。図2は地震前後にPALSARの高分解能モード(2008年12月1日のみ二偏波観測のHH偏波、ほかは単偏波観測)によって継続観測した荒砥沢

ダム周辺の画像である。いずれの画像も観測方向はディセンディング(ほぼ北から南)、オフナディア角(観測角)は約34.3度で取得された。合成開口レーダはマイクロ波を用いており昼夜・天候を問わず地表を観測でき、光学センサよりも頻繁に地表面の情報を取得できる。また、大規模な斜面崩壊は、単偏波画像からわかる地形の変化による後方散乱の変化としてだけでなく、二偏波観測および全偏波観測データの解析結果にみられる土地被覆の変化によるマイクロ波の散乱過程の変化としても現れた<sup>7)</sup>。

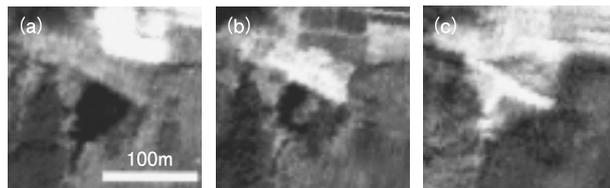
図 3 PRISM で観測した権平ため池  
 (a) 2008 年 5 月 17 日, (b) 2008 年 7 月 2 日,  
 (c) 2008 年 12 月 4 日

15,000 m<sup>3</sup> である。地震によって、水田に面した北側の堤体が崩壊した。

PRISM によって観測された権平ため池の画像を図 3 に示す。地震直後の 7 月 2 日に取得された画像においては、堤体が崩壊していることがわかる。9 月 11 日に現地を確認したところ、水田に面した北側の堤体が崩れ、ビニールシートで覆われていた。12 月 4 日に取得された画像では、土砂が取り除かれたことが読み取れる。このことは、12 月はじめに復旧工事が開始されたことと一致する。

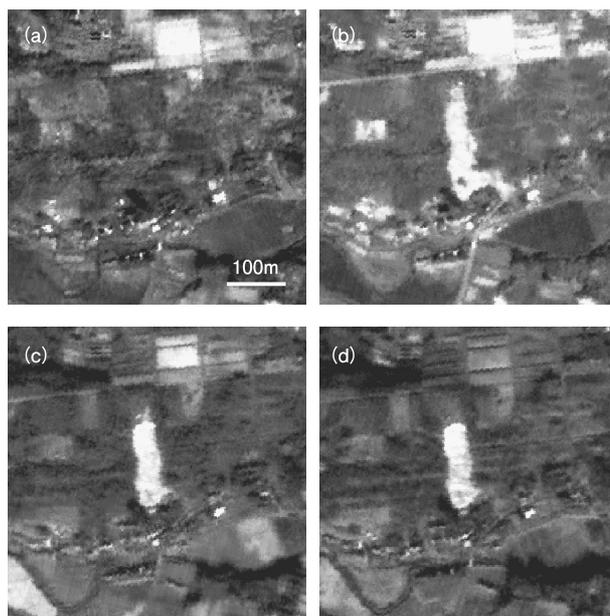
図 4 PRISM で観測した館下地すべり地域  
 (a) 2008 年 5 月 17 日, (b) 2008 年 7 月 2 日,  
 (c) 2008 年 10 月 9 日, (d) 2008 年 12 月 4 日

推定で法長 120 m, 幅 50 m にわたり、約 4,000 m<sup>3</sup> の土砂とともに滑落、被災した<sup>8)</sup>。2008 年 9 月 11 日および 2009 年 3 月 16 日に現地を確認したところ、地すべり箇所はビニールシートで覆われていた。

地すべり箇所は地震前後に取得された AVNIR-2 画像の比較より、明瞭な土地被覆の変化として判別できる。また PRISM 画像においても、周辺の植生で覆われた地域よりも明るく現れている (図 4)。図 4 より、7 月 2 日から 12 月 4 日まで、地すべり箇所に大きな変化がないことが確認できる。7 月 2 日取得画像の地すべり箇所の南部に確認できる暗い影は高さ 5 m 程度の樹木であることを現地調査によって確認した。10 月 9 日には落葉していることが画像からわかる。また、7 月 2 日の PRISM 取得画像において地すべり箇所の北部と南東部にみられる明るい箇所は、地すべりを覆うビニールシートとは異なる物質であることが AVNIR-2 とのパンシャープ画像より読みとれる。
