津波被災地域の確実な農地復旧のために必要な塩害対策

Reliable Measures for Recovery of Salt Damage Farmland in Tsunami-hit Area

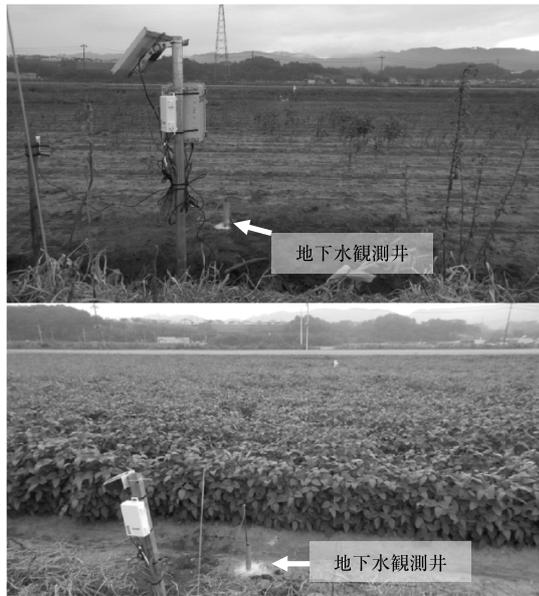
写真-1 A区(上)とB区(下)における大豆の生育状況(2013年9月26日)

2013 年 9 月における両区の大豆の生育状況を写真-1 に示す。A 区ではほとんどの大豆が枯死したが、B 区では生育不良はみられなかった。また、A 区では圃場の一部で排水不良による発芽不良が確認された。

以上のことから、A区における大豆の生育不良は塩害による可能性が高いと考えられた。このため、同年11月に圃場の中央に1本の本暗渠(深さ50 cm, 水平)を新たに整備した²⁾。また、弾丸暗渠を約3 m間隔、深さ40 cmで施工し、2014年5月に縦浸透法による再除塩を行った。

再除塩後のA区における大豆の生育は良好であり、土壌ECも低下した。また、新たに整備した本暗渠から大量の塩分が排出されることも確認された³⁾。これらの調査結果の詳細については引用文献3)を参照されたい。

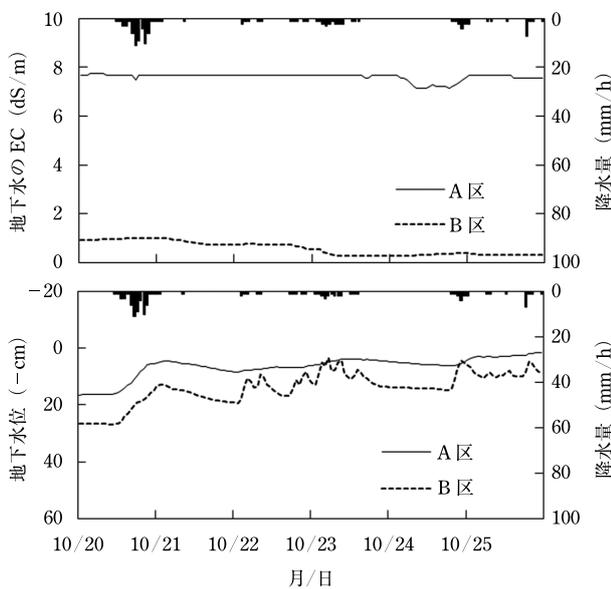
図-1 A区とB区における地下水のEC(上)と水位(下)の動態(2013年10月20~25日)

同年 12 月の土壌 EC を表-2 に示す。B 区は同年 4 月から大きく低下したが、A 区では大きな低下は認められなかった。図-1 にまとめた降雨があった同年

10月下旬の地下水のECと水位の動態を示す。A区の地下水のECは7 dS/m以上の高い値で推移していた。B区は1 dS/m以下であった。地下水位は両区とも高いが、A区は上昇した地下水が地表から10 cm付近で長期間停滞しており、排水性は劣悪であった。

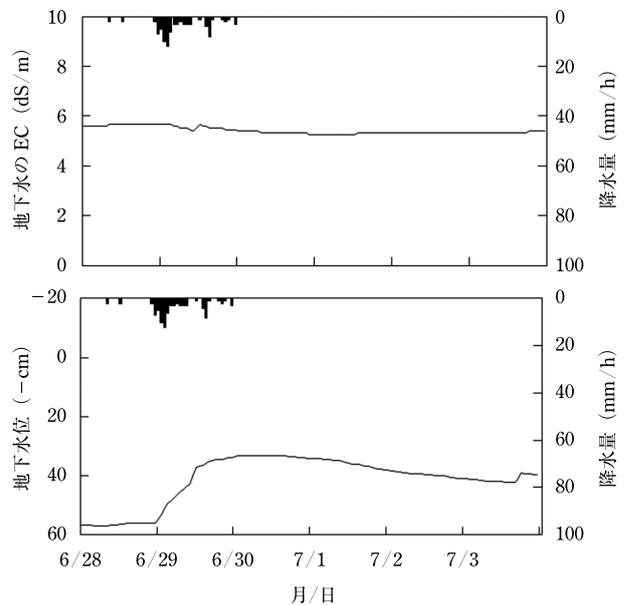
図-2 A区における地下水のEC(上)と水位(下)の動態(2014年6月28日~7月3日)

2014年6月下旬から7月上旬のA区における地下水のECと水位の動態を図-2に示す。地下水のECは5 dS/m以上と再除塩前と同様に高い値を示したが、地下水位は大きく低下したことが認められる。再除塩後のA区において大豆が順調に生育したのは、新たな本暗渠の整備と弾丸暗渠の施工によって圃場の排水性が向上し、除塩効果が高まったとともに、塩分濃度が高い地下水の水位が上昇しにくくなったためと考えられる。したがって、排水不良のために除塩が進みにくい農地では、本暗渠を整備し、再除塩を行うことが有効であり、本暗渠は50 a区画の圃場に1本整備するのみでも効果がある。

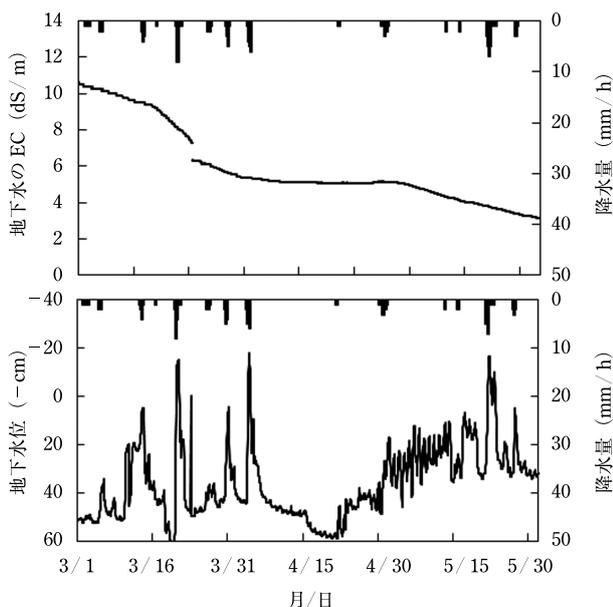
図-3 沿岸部の復旧農地における水稲作付け時の地下水の EC (上) と水位 (下) の動態 (2013 年 3 月 1 日～5 月 31 日)

水稲に生育不良は発生せず、無事に収穫された。2013 年 3～5 月の地下水の EC と水位の動態を図-3 に示す。3 月初めの地下水の EC は 10 dS/m 以上であったが、3 月中旬と下旬に縦浸透法による除塩が行われると徐々に低下し 5 dS/m 程度となった。さらに、5 月上旬に代かきが行われ、湛水されると、再び低下し 3 dS/m 程度となった。地下水位は、大雨時に大きく上昇し、作土に浅く上昇した。水稲に塩害が発生しなかったのは、田面水の浸透によって地下水の上部に淡水レンズが形成されたためと考えられる。以上のことから地下水の塩分濃度が高く、水位が作土まで上昇する地区では水稲を作付けすることで塩害のリスクを軽減できると考えられる。

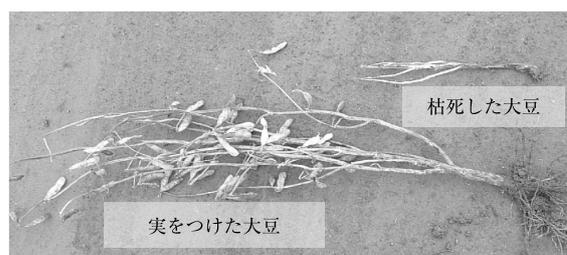
写真-2 枯死した大豆と実をつけた大豆 (2015 年 12 月 16 日)

圃場の一部において大豆の生育不良が生じ、枯死したことが認められた。写真-2 に枯死した大豆と実をつけた大豆を示す。

は、塩分濃度が高い地下水の水位の上昇によって塩害が発生した可能性が高いと考えられる。また、調査地は地下水位が30 cm付近にあり、排水性が悪いため、圃場の一部に塩分が残留していた可能性もある。したがって、このような条件の圃場において塩害を防止するためには、水稻を作付けして塩害のリスクを軽減させる、嵩上げにより地下水が作土まで上昇しにくくするなどの対策が必要と考えられる。また、弾丸暗渠を施工して地下排水性を高め、圃場全体の除塩を確実に進めるとともに、地下水の低下を図ることも必要である。

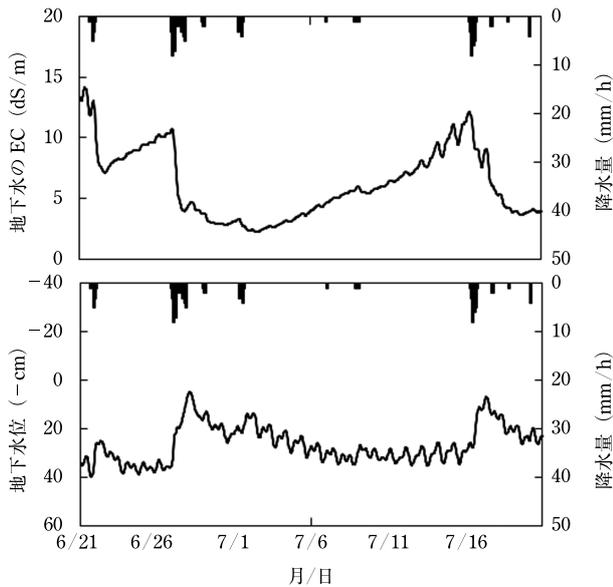
図-4 沿岸部の復旧農地における大豆作付け時の地下水のEC(上)と水位(下)の動態(2015年6月21日～7月20日)

2015 年 6 月下旬から 7 月中旬の地下水の EC と地下水位の動態を図-4 に示す。地下水の EC は降雨により低下する傾向がみられたが、干天期に徐々に上昇し 10 dS/m 以上に達した。地下水位もしばしば作土付近に上昇していたことが認められた。
