佐貫頭首工

— 栃木県塩谷町 —

東京大学大学院農学生命科学研究科 木村 匡 臣

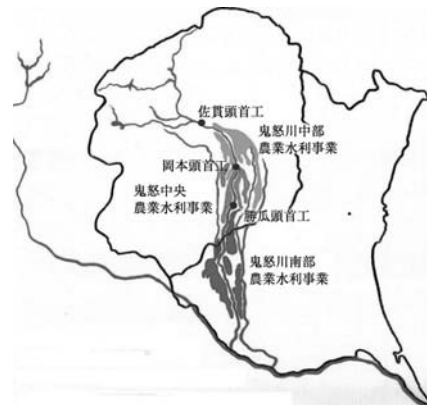
図-1 鬼怒川における国営農業水利事業²⁾

戦後になり、それまで中断していた鬼怒川河水統制事業が再開し、全国の多目的ダムの先駆けとなる五十里ダム（写真-1）が昭和31年に完成した。つづけて昭和41年に完成する川俣ダム、さらには川治ダム（昭和58年竣工）といった多目的ダム群が鬼怒川上流域に計画されるに従い、治水の向上と農業用水の安定確保の目途が立ち、鬼怒川における水利施設の抜本的な改修が可能となった。代表的な国営事業には、後述する鬼怒川中部農業水利事業（昭和32年着工、41年完了）のほかに、鬼怒川下流部の勝瓜用水や大井口用水など7用水を勝瓜頭首工に合口する鬼怒川南部農業水利事業（昭和40年着工、50年完了）、鬼怒川中流部に位置する石神井用水、板戸用水など8用水を岡本頭首工により合口取水する鬼怒中央農業水利事業（昭和53年着工、平成8年完了）などがある（図-1）。

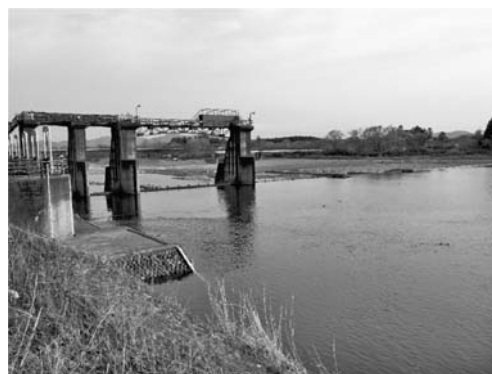
写真-2 佐貫頭首工（上流左岸より望む）

堰の構造は、左岸より階段式魚道、土砂吐（ローラゲート：2門）、洪水吐（ローラゲート：1門、転倒ゲート：2門）、固定堰（重力式コンクリート堰）となっている（写真-2）。上流左岸側に取水水門（スライドゲート：6門）が設置されており、最大取水量は42 m³/sである。取水された水は鬼怒川の左岸に沿って導水路を流れ、まず塩谷町風見山田にある風見発電所へ運ばれ、約30mの落差を利用した発電に使用される。発電に使用された水は、その後分水路により市の堀幹線、逆木幹線へ分水され、逆木用水はサイホンにより右岸へ渡り、それぞれ鬼怒川左岸、右岸の合計約8,900 haの農地への灌漑用水として利用されている。

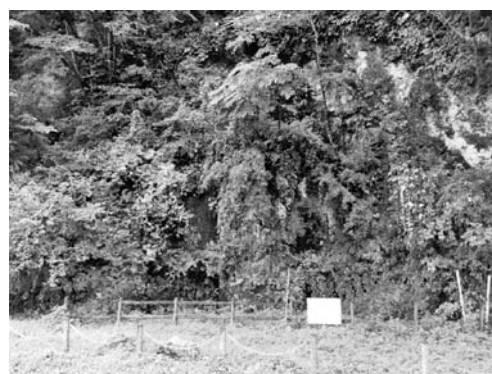
写真-3 逆木洞門跡

合口された用水の中でも、特に逆木用水は度重なる洪水の影響により、昭和22、23、24年と3年連続して取水施設を流失するという大被害を受けている。このため、取水堰建設の国営事業化を大きく先導したといえる。逆木用水の成り立ちは、1620年に城主本多正純が西鬼怒川を利用して用水路を掘削したことに始まるとされる。1754年に「逆木用水組合」が設立され、川除工事など出水による災害防止に努めていたが、はじめ用水路であった西鬼怒川は次第に大きくなってたびたび氾濫するようになった。1896年の大洪水を機に、鬼怒川本流から2孔の隧道により分水して安定した取水を行うための「逆木洞門」がつけられた。風見発電所が新設された後は、その放水をサイホンで鬼怒川を横断させて取水するようになり、1967年に逆木洞門は閉鎖された。サイホンの吐口の位置する上河内緑水公園では、上流に逆木洞門跡（写真-3）を見ることができる。
