平成 29 年 7 月九州北部豪雨におけるため池の被害 (その 2)

写真提供：九州農政局農村振興部・農研機構農村工学研究部門

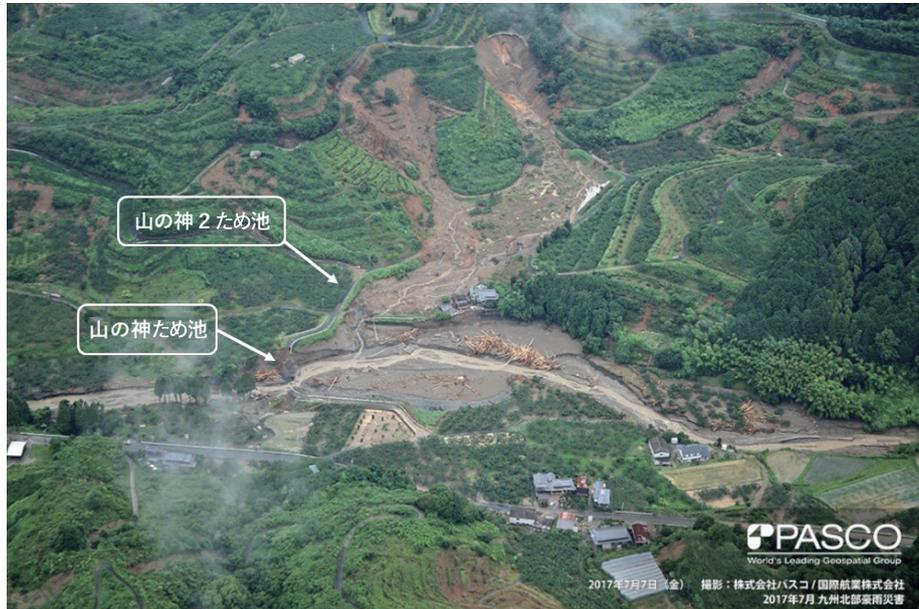
6. 山の神2ため池の背後地山の2カ所が大きく崩壊し、土砂がため池に流入
(福岡県朝倉市)

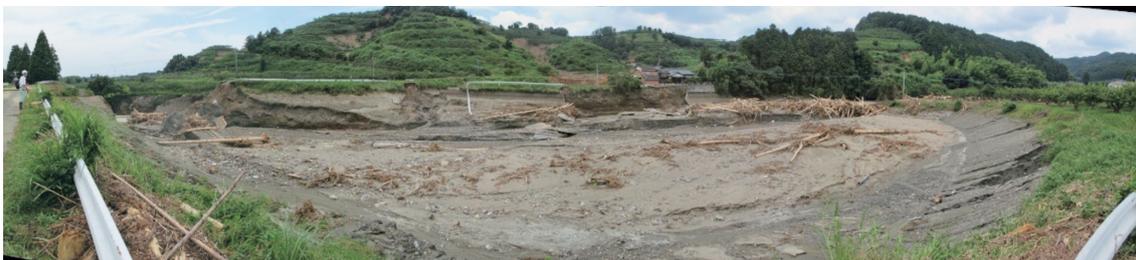
7. 山の神ため池の貯水池 (左岸地山より貯水池を望む。流入した土石流はほとんど堆積していない)

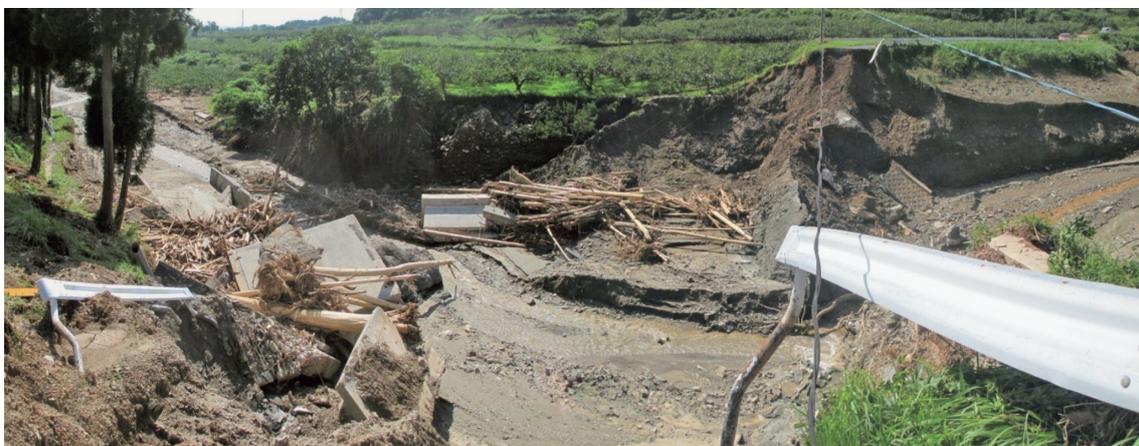
8. 山の神ため池の決壊した堤体部 (右岸アバットから堤体決壊部を望む)
