平成 12 年有珠山噴火報告

A Report on the Eruption of Usuzan Volcano in 2000

国 光 正 博†
(KUNIMITSU Masahiro)

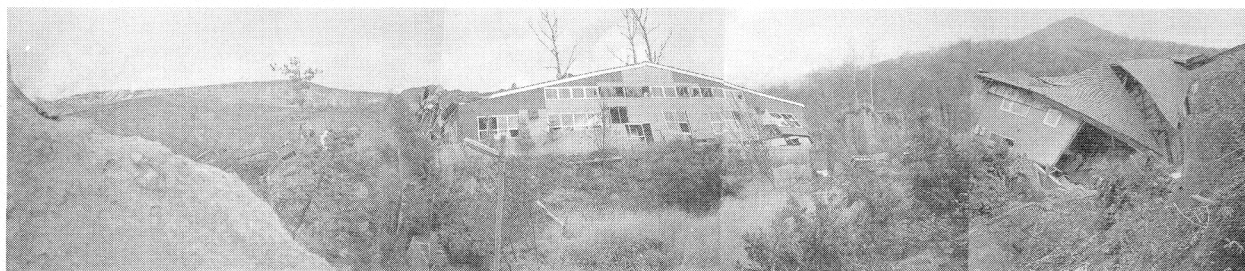
写真-1 噴火口近くの建物の被害状況（隆起，陥没などの地殻変動により建物が破壊された。左側の松の木は町道泉公園線の街路樹。道路は原形がわからないほど変形）

噴火活動により民間および公共の建物に大きな被害が発生した。西山西麓の火口近くでは地殻変動により工場や住宅が破壊された（写真-1）。また，噴石により幼稚園の建物が破損し，噴石の一部は農地にも落下した。金比羅山山麓の火口付近の建物は地殻変動のほか，大量の降灰と噴石の被害を受けた。また熱泥流により町営団地，町営浴場，図書館，小学校の一階部分が泥に埋まった。

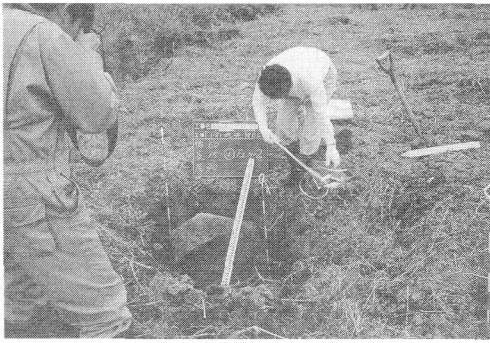
写真-3 噴石による農地被害の調査状況（圃場に落下した噴石を掘出し、測定，虻田町泉地区）

では排水路側が隆起したため、3区画の水田約1haの田越し灌漑が不能となった。また地殻変動が継続していることから応急工事をして水田用水の確保に不安が残り本年の水稻栽培を断念し、集団転作によりエン麦と春小麦が作付された。火山活動による地殻変動は地下水位にも影響を及ぼし、一部の畑地から湧水が現れた。以上の農地災害のうち軽微なものは、営農作業の中で復旧された。この他に図-1に示す火口付近の農地約10haに噴石が多量に降ったことが胆振支庁で確認された。大量の噴石があった畑にはクレーター状の穴があちこちに見られ、その底の下に噴石が埋まっていた。傾斜地の畑では噴石が地表に現れているものも見られた。大きいものでは長径が1メートル以上のものもあるが、50cm前後のものが多く観測された。写真-3に調査状況を示す。

農業土木工事を要する被害規模は、虻田町の水田2.38haに隆起亀裂被害、畑11.48haに噴石被害、計9戸の農地13.86haとなった。その中から畑地10.36haの噴石被害800万円が報告された。その後、沢沿いの農地が砂防ダム用地となり、災害復旧事業申請は4戸の農家の4.49haに対して行われ、11月27日に査定を受け、7,082千円の事業費が認められた。

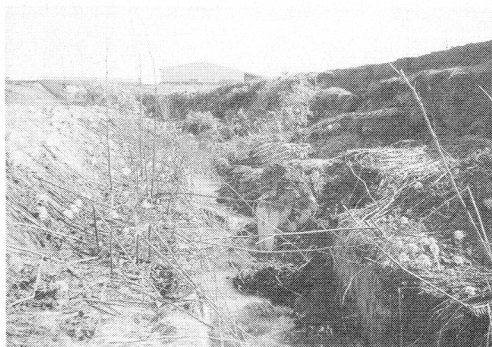
写真-4 火山性地震による排水路の倒壊と法面の崩壊（洞爺村成香地区）

農業用施設の被害は火山性地震によるものが大きく、用水路や排水路の側壁の破損や倒壊、畑かん施設の漏水などが発生した。写真-4に、洞爺村の現場打ち排水路の倒壊状況を示す。地殻変動による被害は地割れに沿って局所的に現れ、排水路の中心位置がずれたり、段差が生じたりして局部的に破損した。用水を取水している小河川でも川床のコンクリートの一部が壊れて流水が伏流し取水が困難となった。また、農道の隆起や地割れ、水兼農道、承水路の亀裂破損も見られたが、破損規模の小さいものは維持管理の中で自力復旧がなされた。以上の中から、伊達市の用水施設3カ所、洞爺村の排水施設1カ所、虻田町の排水施設3カ所が被害報告された。被害額は135,270千円となった。そのうち災害復旧事業として申請のあったものは、図-1に示すように、伊達市の用水施設2カ所と洞爺村の排水施設1カ所となった。これらは7月24日から25日に災害査定を受け、復旧事業費76,602千円が認められた。
