平成 29 年 7 月九州北部豪雨におけるため池の被害（その 1）

平成 29 年 7 月九州北部豪雨におけるため池の被害（その 2）

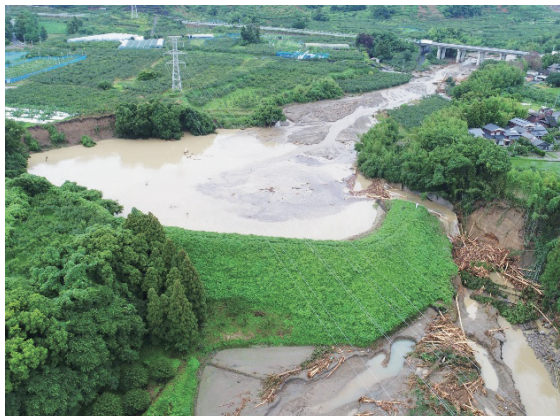
1. 鎌塚ため池に大量の土砂流入（福岡県朝倉市）

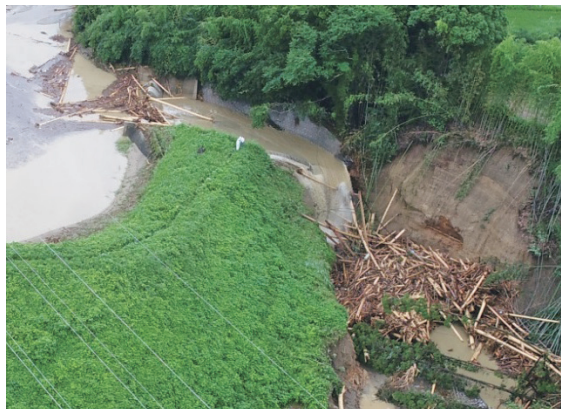
2. 洪水吐左岸側下流の地山が崩壊

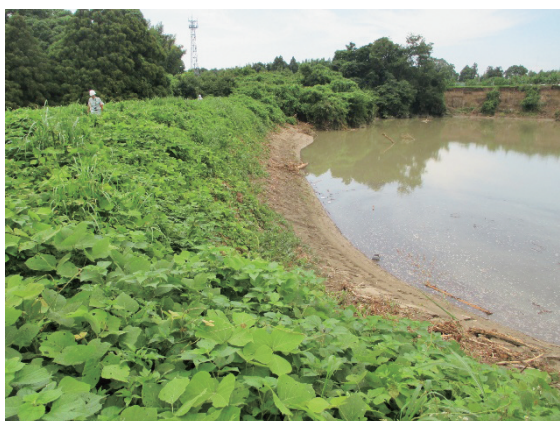
3. 堤体天端と貯水池（越流はしていない。堤体天端から 1.0 m 下がりまで貯水位が上昇）

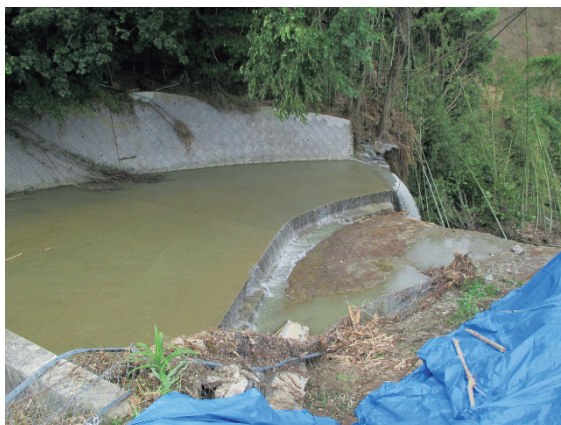
4. 崩落した洪水吐水路（洪水吐右岸側から撮影）

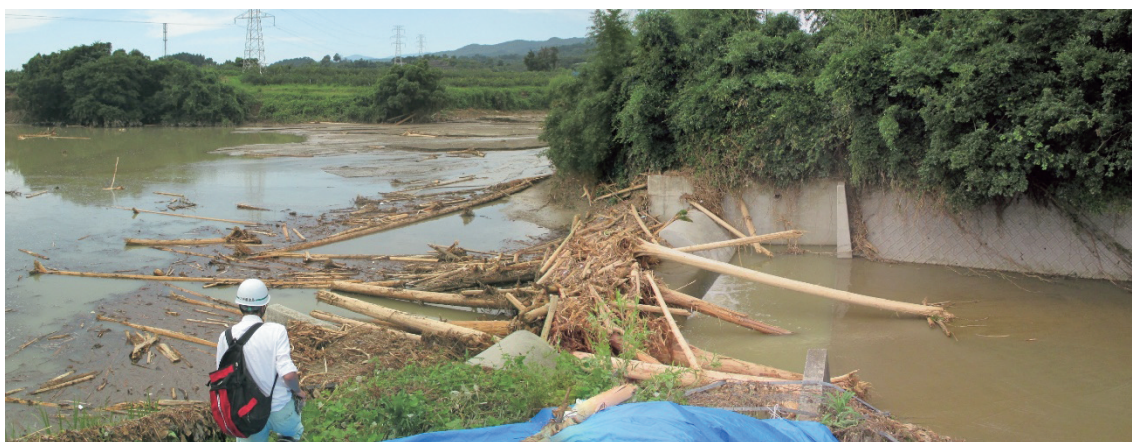
5. 鎌塚ため池の洪水吐と貯水敷（堤体が決壊しなかったことで貯水池内に土砂と流木が多くとどまっており、下流での流木被害を軽減したと考えられる）

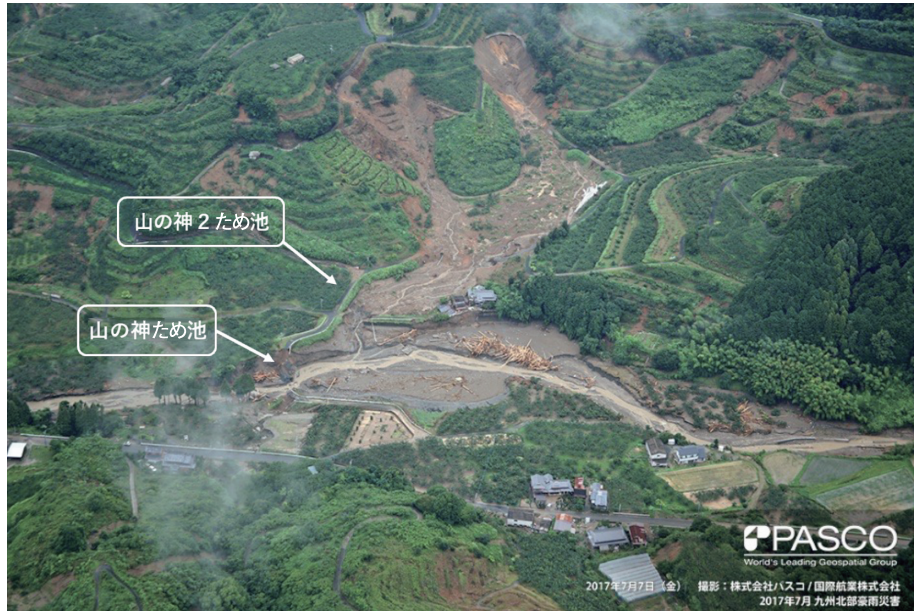
6. 山の神2ため池の背後地山の2カ所が大きく崩壊し、土砂がため池に流入（福岡県朝倉市）

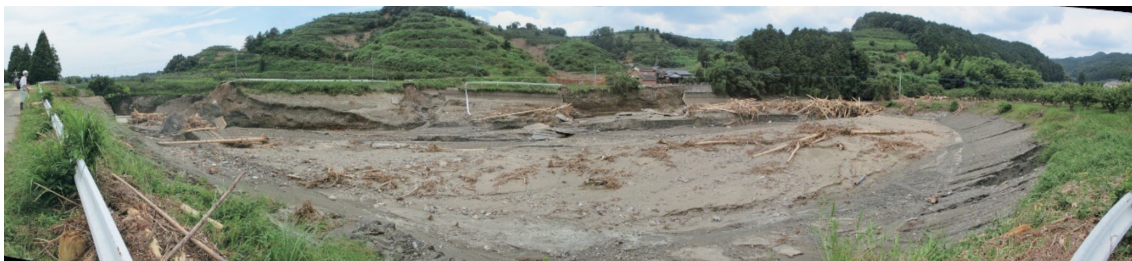
7. 山の神ため池の貯水池（左岸地山より貯水池を望む。流入した土石流はほとんど堆積していない）

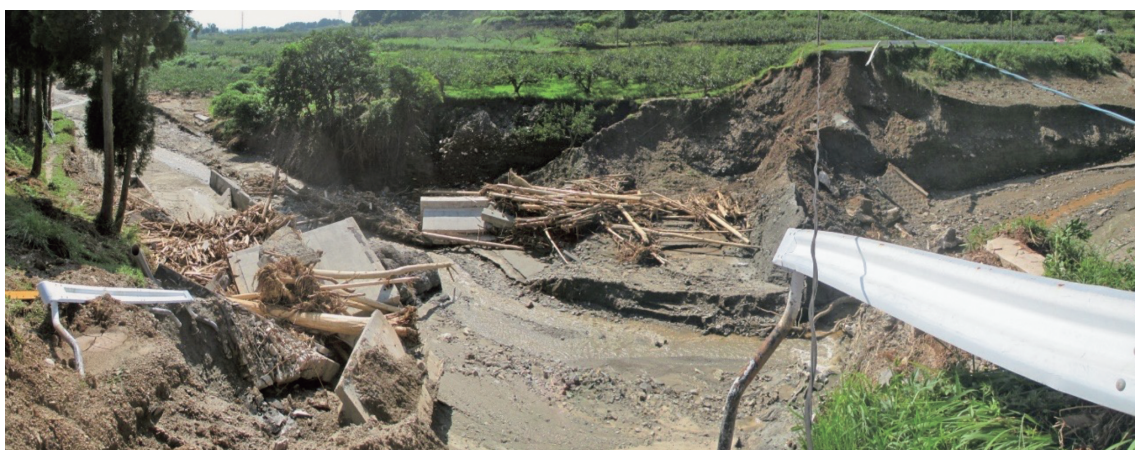
8. 山の神ため池の決壊した堤体部（右岸アバットから堤体決壊部を望む）
