# 農業土木研究

JOURNAL OF THE AGRICULTURAL ENGINEERING SOCIETY, JAPAN VOL. 28, NO. 2

## 伊勢湾台風災害特集

# 伊勢湾台風災害対策調査報告書

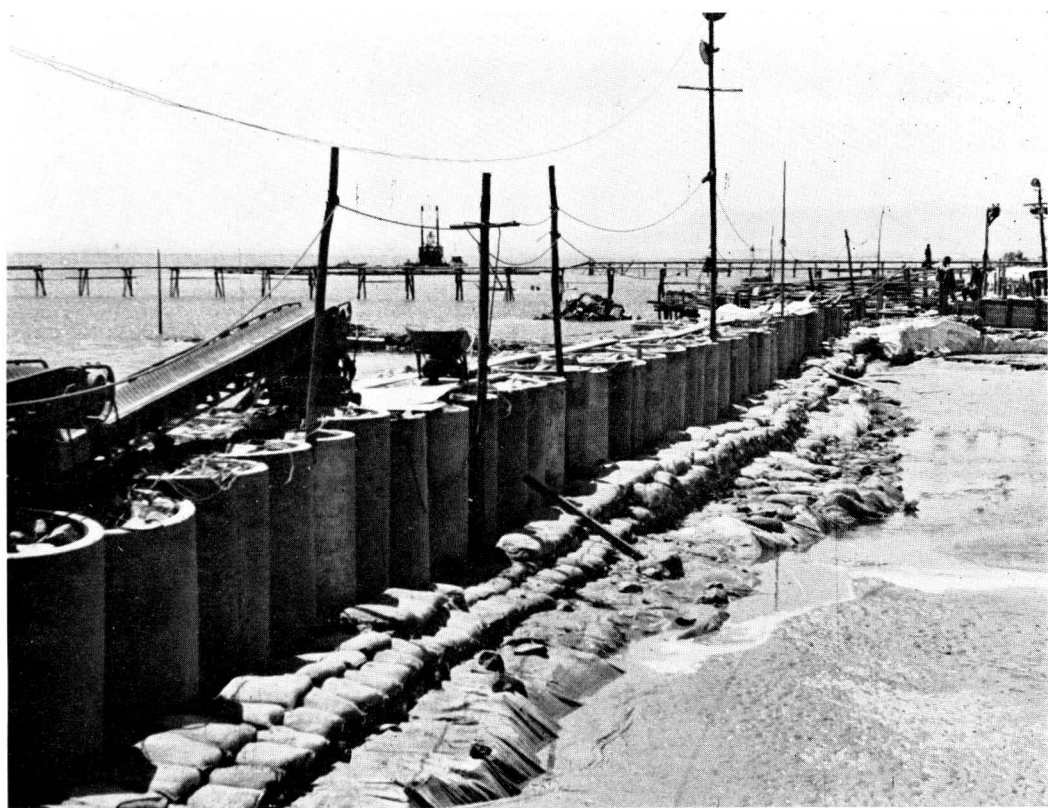
写真一 第 1 潮 止 め 口

鍋田干拓では、まず5,000mにおよぶ被災堤防の復旧といくつかのミオ止めを施したあとで、35年4月15日に第1潮止め口（延長60m、ヒューム管並列、写真－1）を、ついで4月19日に第2潮止め口（延長145m、コンクリートブロック並列、写真－2）を締切り、以後台風季に備えて堤防の強化を急いでいる。

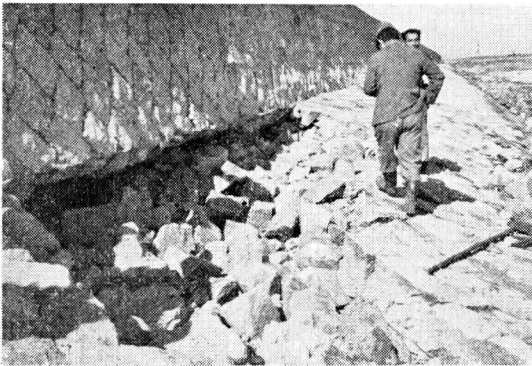
写真—12 乙川開拓前面石張りの破壊状況

海岸堤防(図—15)はほとんど被害がなく、表石垣の張石が引抜かれ盛土の流出がみられた所もあった(写真—12)。テンバおよび裏ノリ面をアスファルトで舗装していたことは有効であったが、ノリが1.5~1.75割の急コウ配であることと被覆が不完全のため一部ノリ面がくずれている(写真—13, 14)。

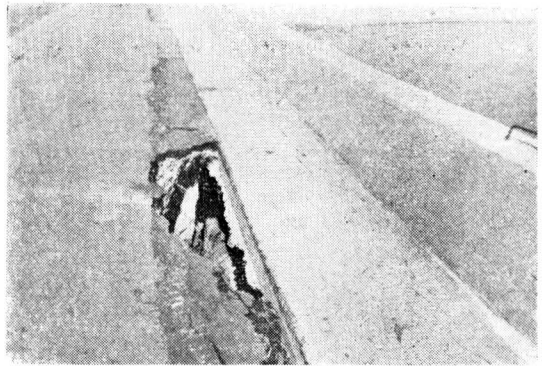
写真—13 乙川開拓堤防裏ノリの崩壊カ所

写真—14 乙川開拓テンバ舗装の陥没カ所

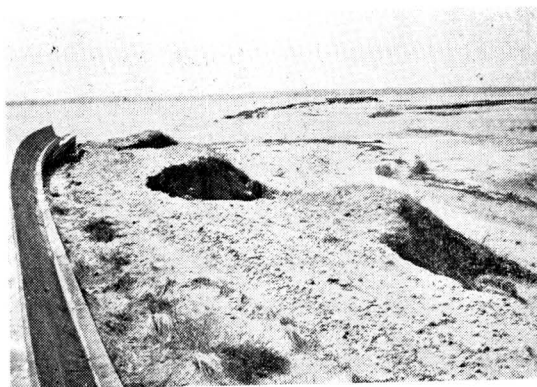
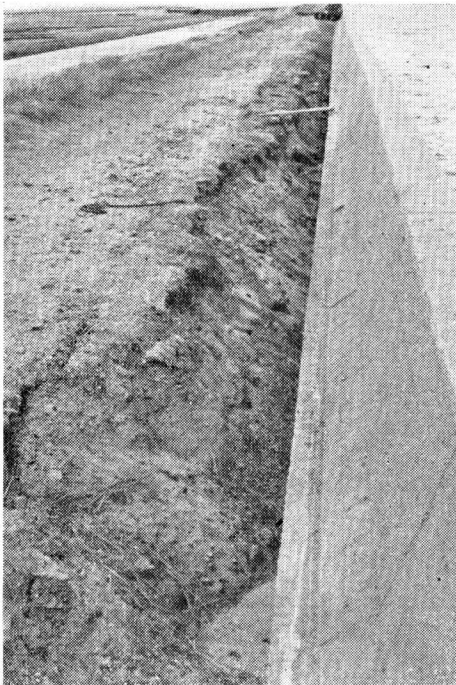
各所で表石垣にキ裂が発生し、砂の吸出しを受け盛土が陥没し、石積み護岸が前面に引出されていると思われる区間がある。また、テンバに落下した海水が堤防に沿って縦断方向へ流れた形跡が著しい(写真—15, 16, 17)。

写真-15 碧南干拓表ノリ護岸の破壊状況

写真-16 碧南干拓決壊口の遠望および堤体盛土の侵食状況

写真-17 碧南干拓盛土の流失状況

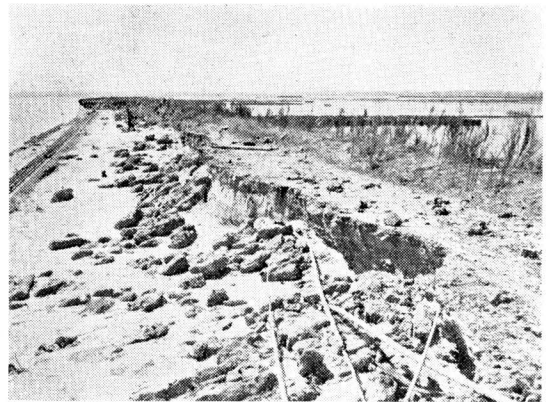
写真-18 碧南干拓河川堤盛土の侵食状況

(3) 矢作川河川堤防海側半分には、上部盛土の部分に侵食がみられる。これは河川堤防として設計されている部分に、海岸堤防程度の波力が作用したことを示している(写真—18)。
