## 十勝沖地震における地スベリ災害と土壌について

伊 藤 実\*

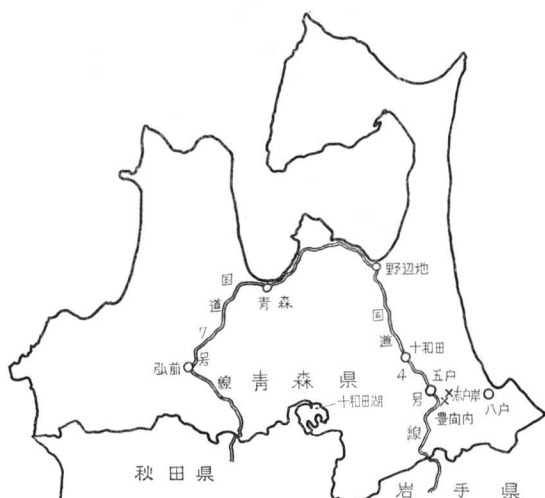
図-1 災害地の調査地区（×印）

北海道・東北地方を中心にして、5月16日午前9時49分十勝沖大地震がおり、各地にさまざまな災害をもたらした。これらの災害のうち、青森県五戸町周辺で地スベリ（山崩れ）による被害が大きいたことが報道されている。それによれば死者・行方不明など12名の犠牲者が出ているが、それは家の背後にあるコウ配30°前後の急傾斜をもった火山灰土が地震によつてくずれたことによるといわれている。（図-1）地震による地スベリの現象を土壌物理的の面からみるため、この地方の調査を行った。

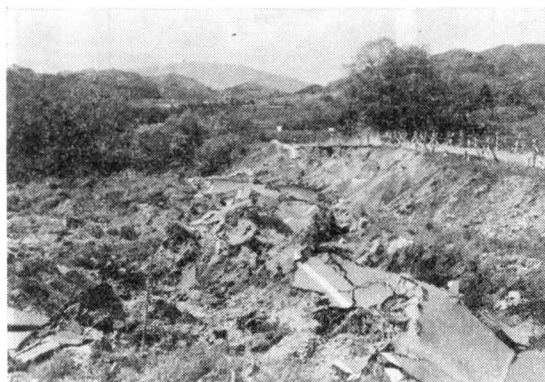
写真-1 国道がほとんど全部（2車線とも）崩壊

ような崩壊が何箇所かあるが、これらはいずれも斜面の崩壊の形であり、盛土の力学的条件が地震による滑動に対して十分でなかったことを示している。すなわちこの部分のスベリはスベリ面に対する解析の問題に帰結されるであろう。同じような例としては盛土の強度を一般に考慮することなく施工する農道が写真-3にあるような形で破壊している。すなわち盛土高の大きい手前の方の破

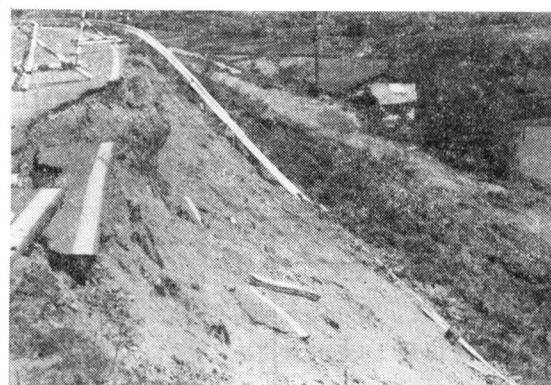
写真-2 国道のガードレールとノリ肩部の崩壊

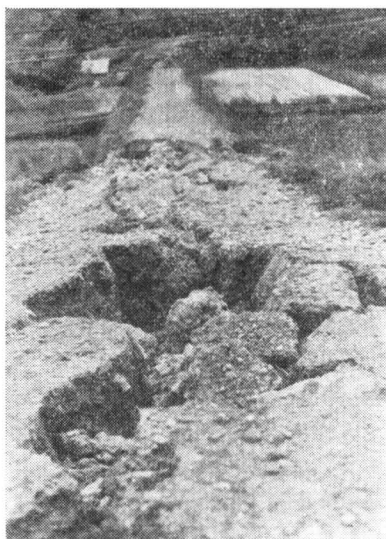
壊は大きなキ裂を生じている。これは地震の振動に伴って写真-1, 2と同じように道路側面がすべったために道路中央部の盛土は左右に移動して中央のキ裂が大になったのである。しかるに遠方の盛土部の少ない道路は側方に

写真-3 農道の破壊

移動することがないために地震の影響を受けずにすんでいる。このようなスベリを考えると、スベリがおこる原因は盛土の力学的条件の吟味が不足していることからもたらされると考えられる。すなわち写真-3にあるようなスベリも道路の地震力に対する力学的条件の不十分さによる。盛土部の地震力に対する安定性は、その破壊からみて力学的条件の検討を行うことによってえられるであろう。

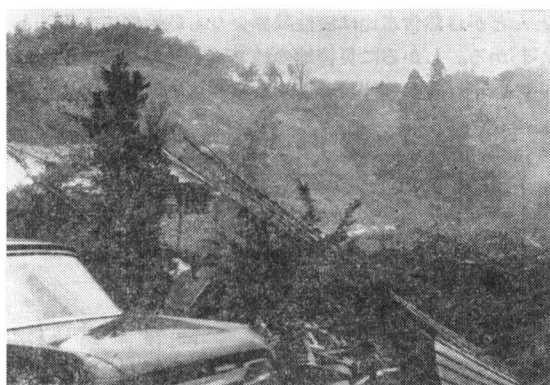
写真-4 地スベリを起した地形

他方現地での地スベリをみると、これらの発生カ所はコウ配 30° 前後の斜面（写真-4）であり、すべった土層厚は 1～2m ぐらいになっている。これらの土層はすべ

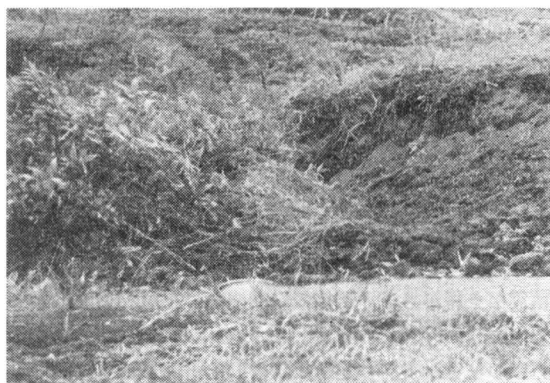
この粘質な土層の上部に滞積した土壌が地震の振動によってくずれたのは、おそらく長時間の地震振動で次節で行った試験にみられるような、粘質な土壌の構造が破壊して軟化現象を起こし、それによってこの層より上の部分に滞積した土層がすべりおちたとみられる。そのよい例として 写真-8 およびそれを模式的に描写した 図-5 をあげることが出来る。これは軟化した層が流動化し、そのために上層に滞積した土壌が急コウ配の斜面にあるために一緒に滑動をはじめて地スベリをおこしたものと考えられる。このことを理解するために、この軟化をおこしやすい土層（すべり土層と略称）のコンシステンシー試験を行った。

写真-8 スベリ土層より上部が滑動

図-5 写真8の模式図
